# 汕头“9·23”“中昌欣盛”轮与 “闽东渔 64952”渔船碰撞事故调查报告

编制单位：广东海事局

编制时间：2021 年 1 月 18 日

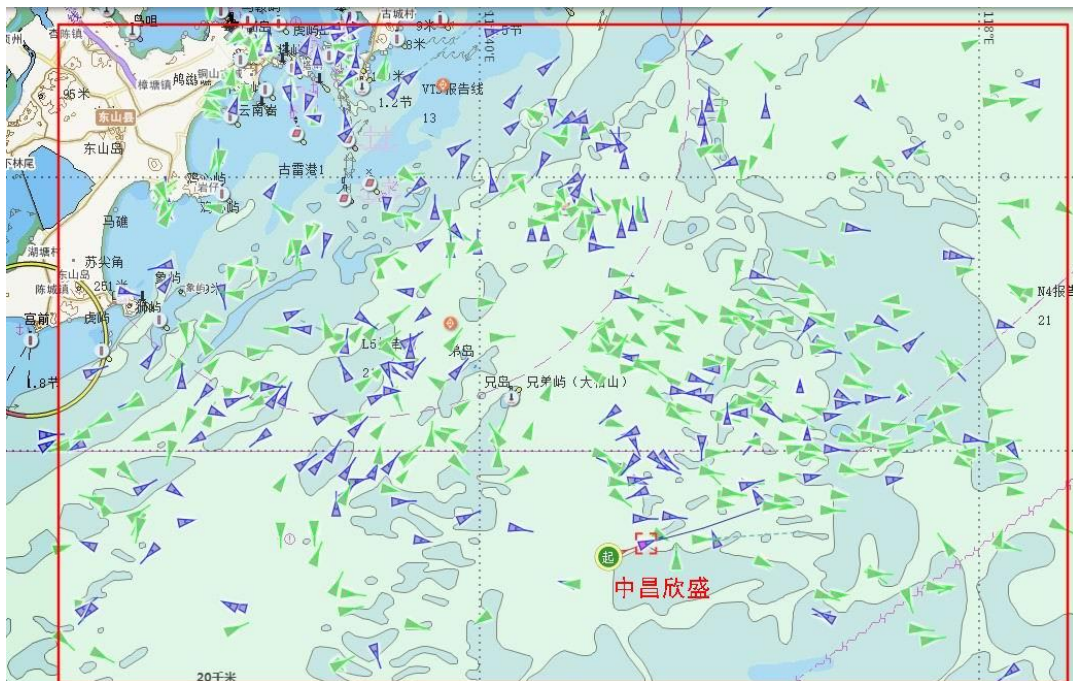
图 2：事故水域通航情况

事故发生水域为福建东山岛东南附近水域，此水域为国内沿海南北航线船舶的习惯航路和传统的渔场，常年有大量的渔船在此作业，渔船在此水域和福建东山渔港之间往返较为频繁，船舶交通流量较大且穿越该区域的渔船交通流无固定流向，该区域商、渔船会遇局面复杂多样。

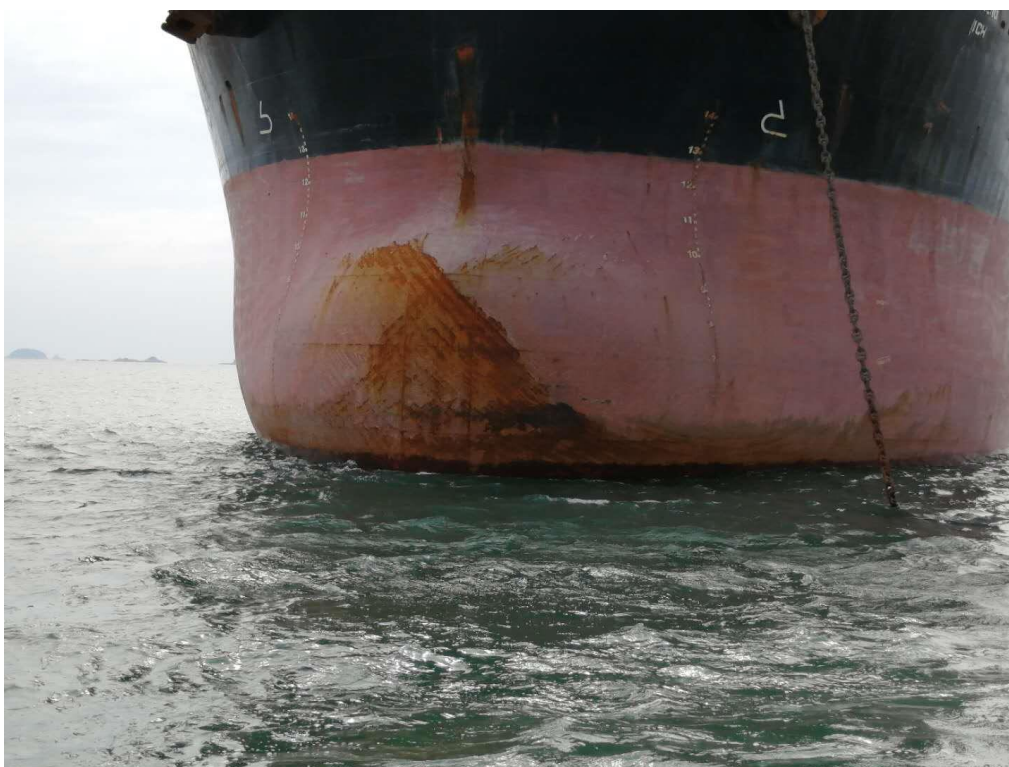
图 5：“中昌欣盛”轮船首刮痕

（6）该轮球鼻艏左侧有新的刮擦痕迹和凹陷，船长陈述在本次事故前其在船期间球鼻艏左侧没有刮碰过。

0241½时，“中昌欣盛” 轮球鼻艏略靠左部位碰撞“闽东渔 64952” 渔船。二副陈述没有听到碰撞声响，没有发现有灯光。

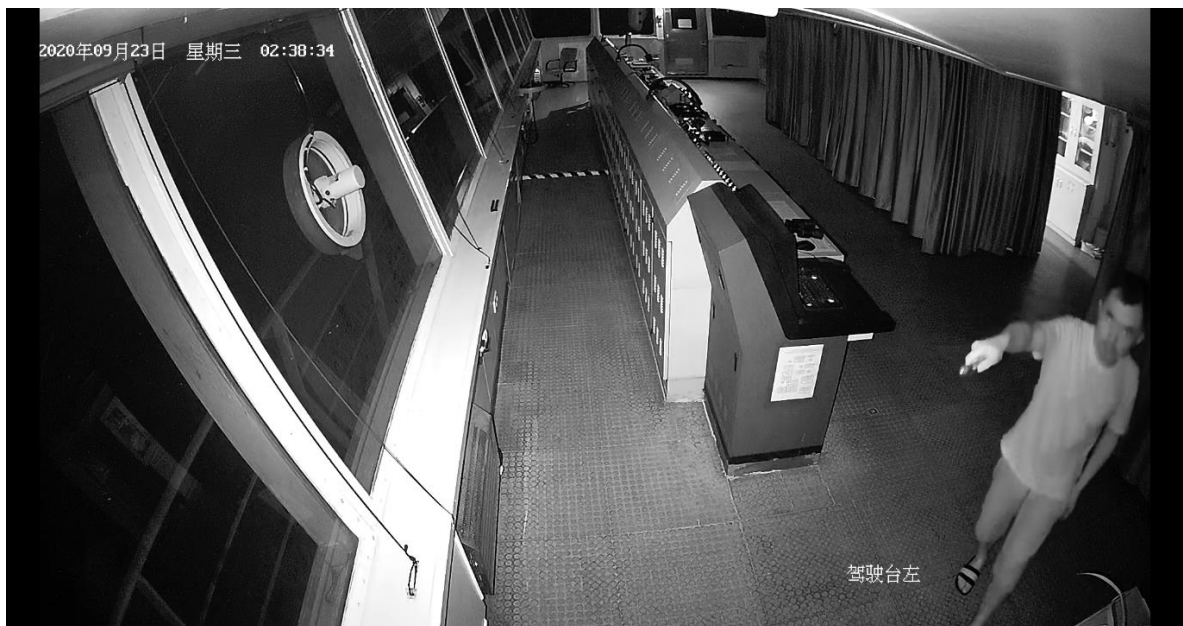
图 6：“中昌欣盛”轮二副用激光笔照射“闽东渔 64952”船

0239¼时，二副李某首次发现本船与左前方 5°、距离 0.35 海里的“闽东渔 64952”渔船存在碰撞危险，即用激光笔照射“闽东渔 64952”渔船。此后，二副李某三次用激光笔照射“闽东渔

64952” 渔船和观察雷达，但没有采取避让措施，继续保向保速航行。

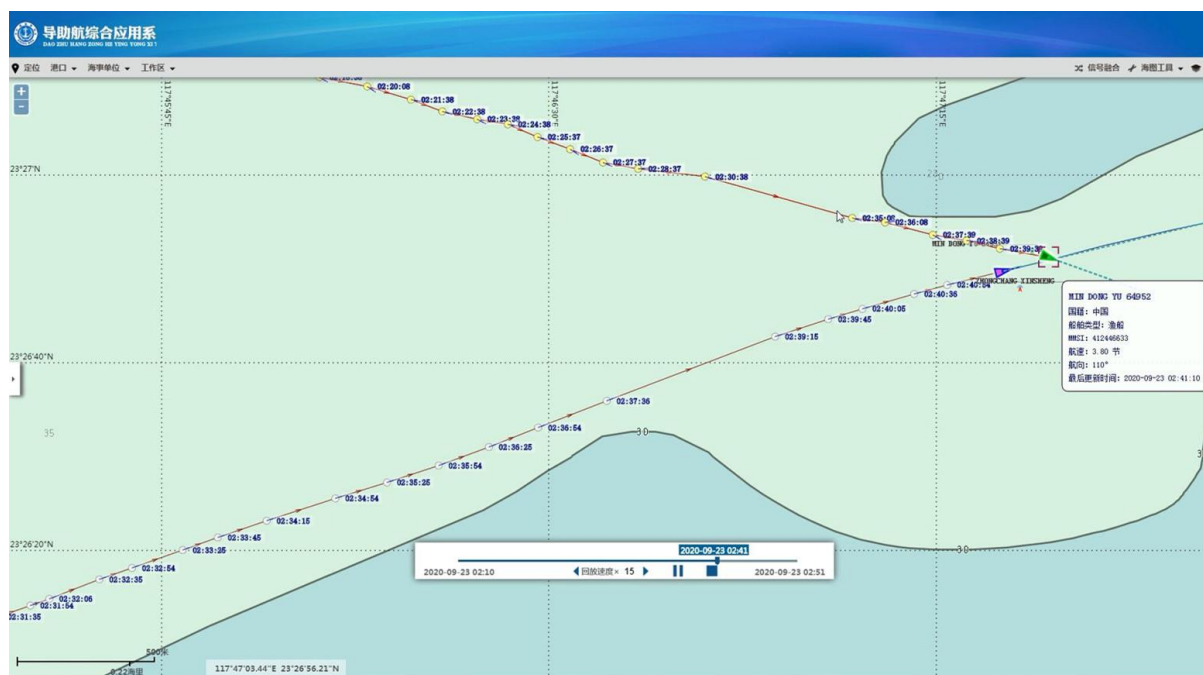
图 7：碰撞示意图

综上，两船碰撞时间为 2020 年 9 月 23 日 0241 $\frac{1}{2}$ 时，碰撞地点为 23° 26.8' N/117° 47.4' E。碰撞后，“闽东渔 64952”渔船翻扣在海面漂浮，0248 时沉没。
