# 如皋“3·5”“S”轮、“Y”轮对拖船组与“H”轮碰撞 事故调查报告

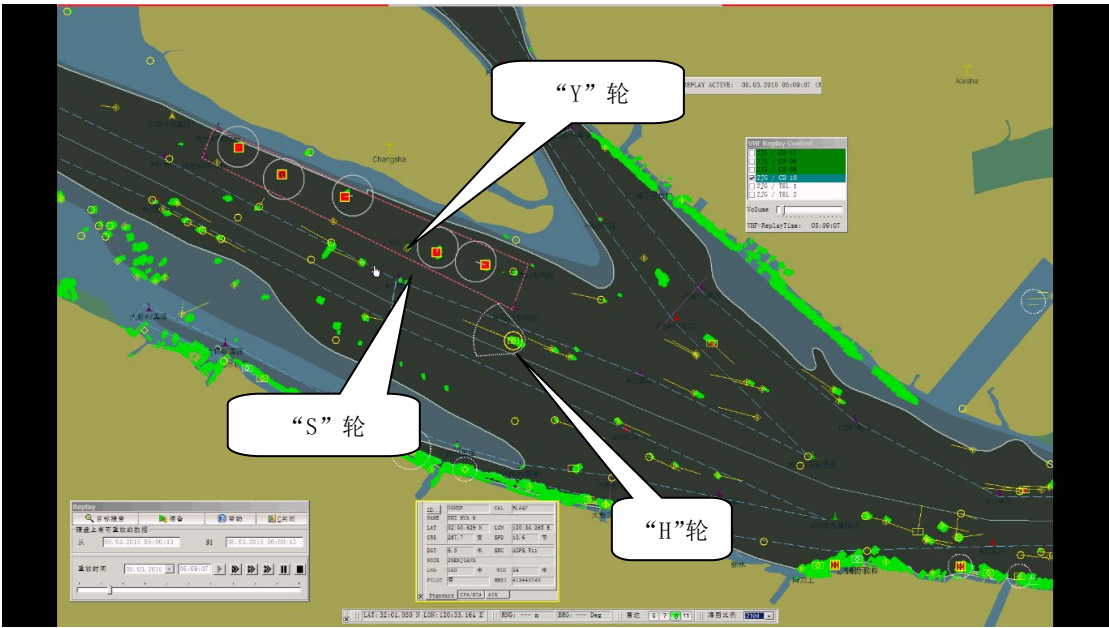
图一 0509 时雷达录像截图

事发前，上、下行船舶流较为稀疏，事发地点上下游各 5000 米范围内只有一艘大型海轮“H”轮航行；长江#40 黑浮北侧和张家港危险品锚地附近水域有多艘渔船对拖拉网捕鱼。（见图一）

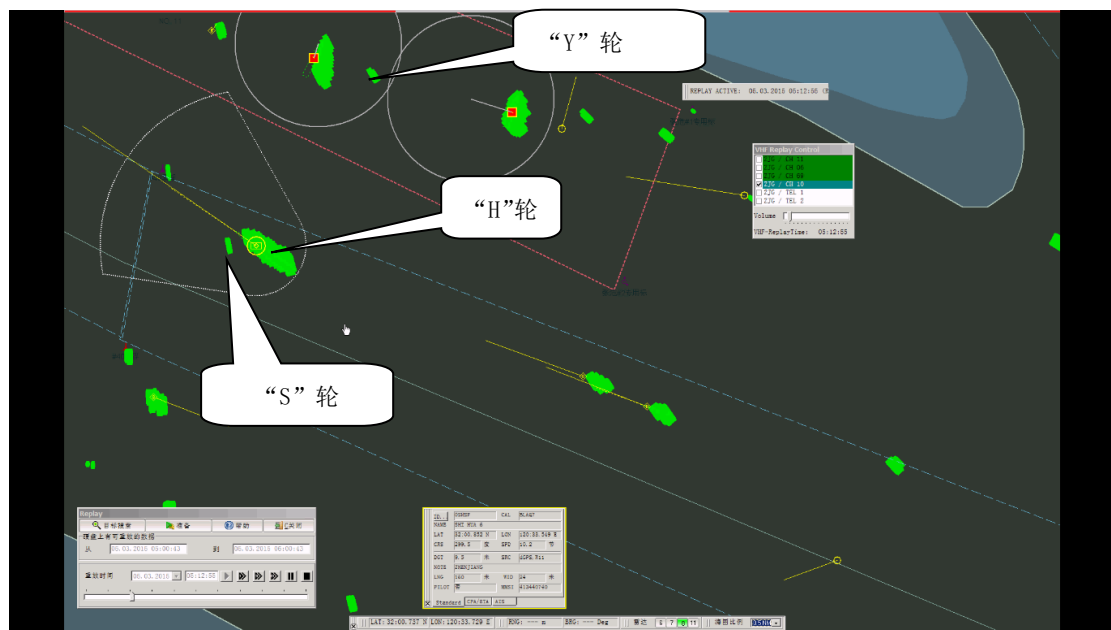
图二 0512 时 56 秒雷达录像截图

雷达录像增益调至最大后回放显示，0512 时 56 秒，“S”轮（下行）雷达回波位于“H”轮（上行）雷达回波左前方；0513 时 01 秒，“S”轮雷达回波被“H”轮雷达回波（位于长

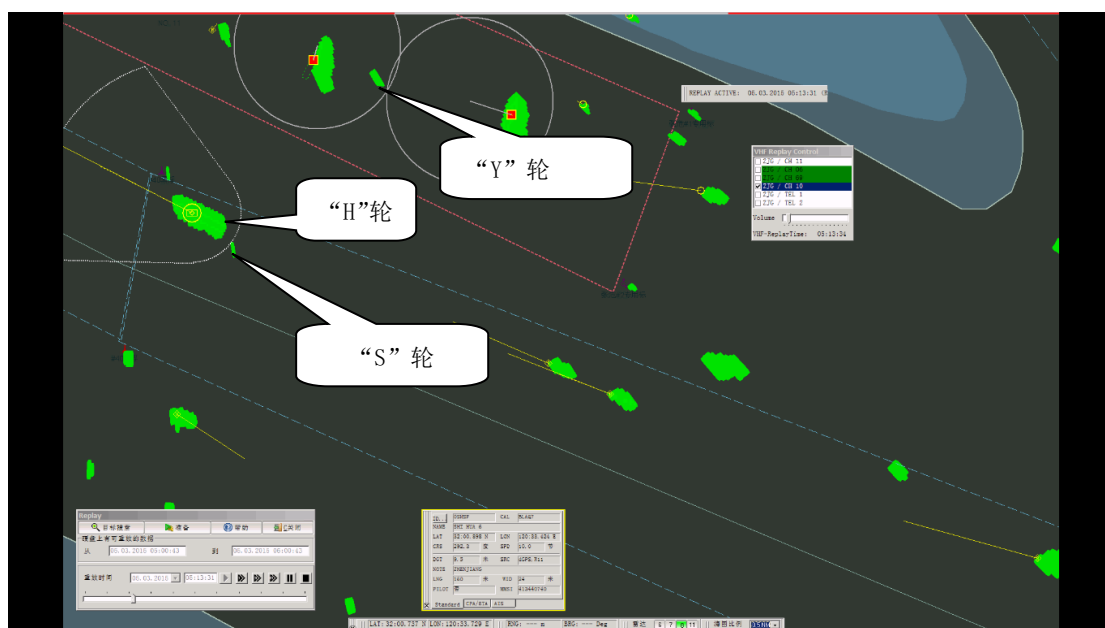
图四 0513 时 31 秒雷达录像截图

江#40 黑浮下游约 300 米、上行通航分道内) 遮蔽; 0513 时 31 秒, “S” 轮雷达回波(位于长江#40 黑浮下游约 250 米处) 在 “H” 轮雷达回波后方约 50 米处复现; 0513 时 49 秒, “S” 轮雷达回波随 “H” 轮雷达回波上移, 并向 “H” 轮雷达回波靠拢; 0514 时 01 秒, “S” 轮雷达回波消失; 0517 时 37 秒, “S” 轮雷达回波在长江#40 黑浮下游约 300 米、上行通航分道内复现, 复现时雷达回波已变小。(见图二至图七)
