MAIR080100202104

# 福州“12·26”“中谷 16”轮人员伤亡 事故调查报告

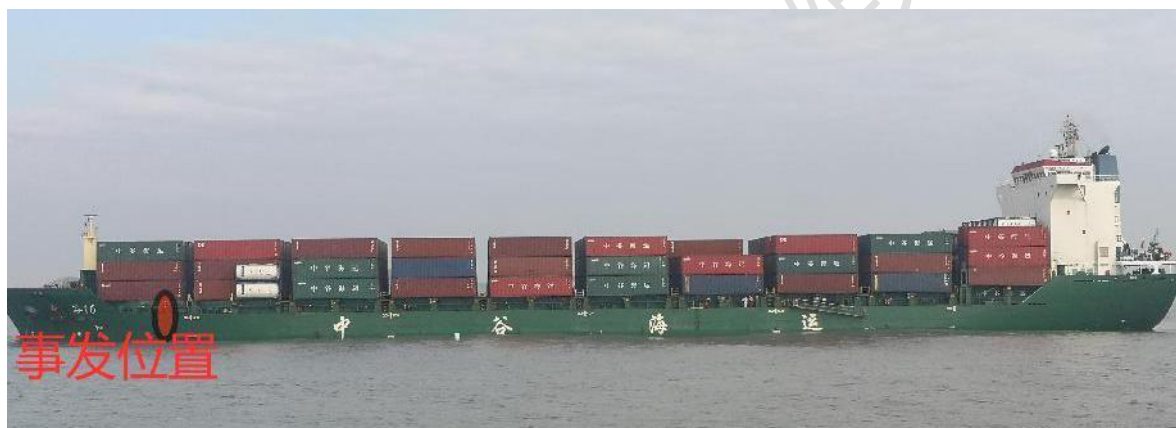
图 2：事发位置图

1. “中谷 16” 轮左舷航行灯位于主甲板距离船艏约 34.5 米处，航行灯灯箱门板被风浪打坏，灯座支架损坏随门板散落挂在门板上。船舶主甲板以上装载三层集装箱，驾驶室视野无法看到左舷舷灯处。事发前电机员和机工长所在位置如图 3(模拟示意)。

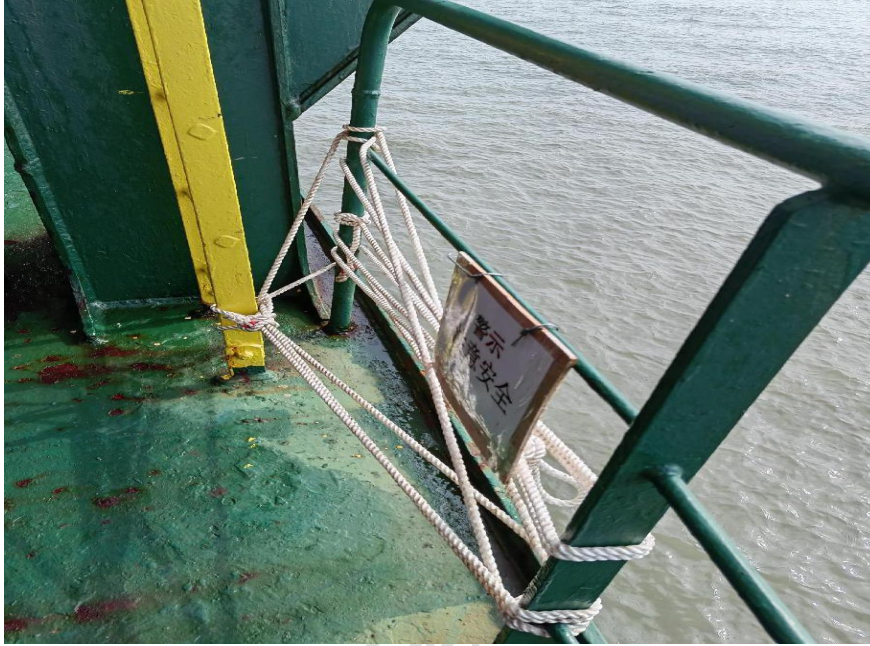
图 4：事故现场栏杆缺失部位图

2.距左舷航行灯座向驾驶台方向约 2.4 米处主甲板 05 BAY 最低档栏杆缺失，缺失的栏杆两侧留有新的断裂痕迹，断裂处距主甲板高度明显高于其他栏杆，高度约 0.35 米，长度约 1 米。

根据现场勘验记录，该轮距左舷航行灯后方约 2.4 米处主甲板第一档栏杆部分缺失，断裂痕迹显示缺失栏杆距主甲板约 0.35 米，长度 1 米。据该轮船员陈述，事发前栏杆还在，事发后丢失。调查组经与该轮船员现场分析和模拟（见图 5），推定电机员被海浪拍翻在甲板上，然后随海水冲断该处栏杆落入海面。

该轮距左舷航行灯后方约 2.4 米处主甲板 05BAY 最低档栏杆距离甲板高度约 350mm，不满足《船舶与海上设施法定检验规则》第 3 篇 3.2.3 “装设在上层建筑和干舷甲板上的栏杆应至少有三档。栏杆最低一档以下的开口应不超过 230mm” 的规定。该处栏杆在事故发生时断裂丢失，不排除存在焊接质量问题或焊接部锈蚀等安全隐患的可能性。

(二)建议上海中谷物流股份有限公司认真汲取本起事故教训,举一反三,对所属船舶全面开展安全隐患排查,采取有效措施,消除安全隐患。完善安全管理体系文件,细化和规范安全操作规程,加强所属船舶船员安全防护知识和技能培训,增强船员劳动安全意识,规范船员作业行为。

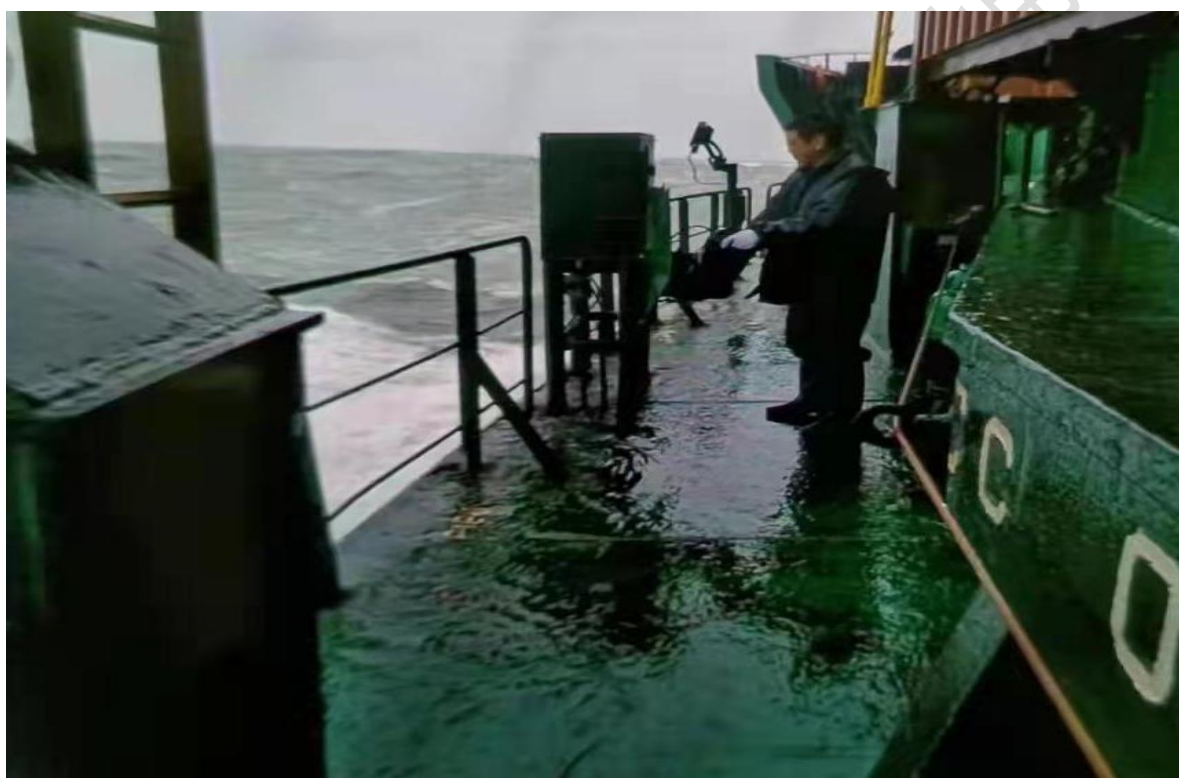
图 6：事发前机工长拍摄的电机员作业前照片

机工长提供在修理船艏左舷航行灯作业之前所拍的照片显示：事发前电机员未戴安全帽、未穿救生衣、未系安全带。

电机员和机工长在大风浪天气情况到前甲板进行左舷灯维修作业时未采取相应的安全防护措施，未佩戴安全帽，未穿着救生衣，未绑固安全绳，未携带对讲机或其他通讯工具。

(一)建议“中谷 16”轮加强船员安全培训,检查督促船员执行落实相关操作规程与安全管理规定,全面提高船员劳动防护安全意识和关键性操作技能,确保公司安全管理体系在船上有效运行。
