MAIR090202202203

“11.3”“ ” “ 8” “  
6008”

编制单位： 事故调查组

编制时间： 2023 年 3 月 17 日

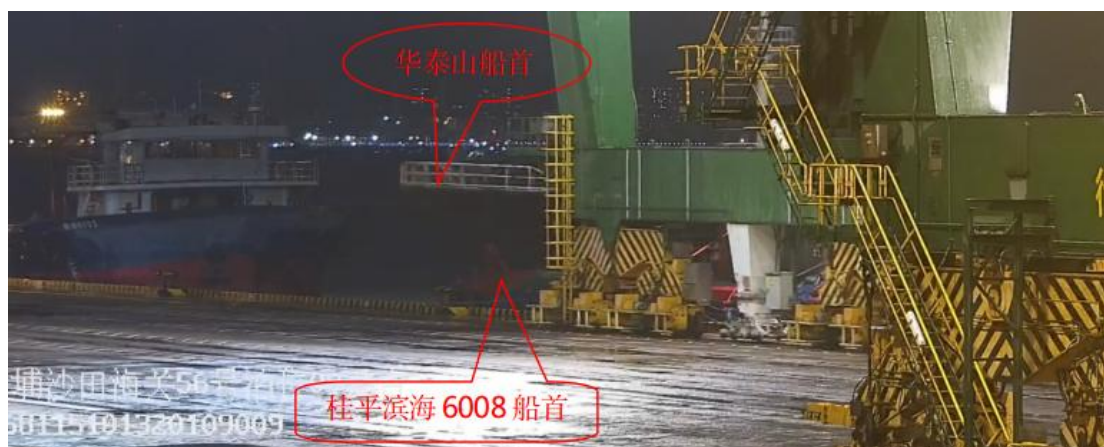
根据东莞港国际集装箱码头 CCTV 监控视频资料记录，2022 年 11 月 3 日 1813 时 34 秒，“华泰山”轮船首左舷擦碰“桂平滨海 6008”轮船首右侧（如图 6）。1813 时 39 秒，“华泰山”轮船首触碰码头护坎（如图 7）。经核对，CCTV 监控视频时间比北京标准时间慢 5 分钟整。

图 6：“华泰山”轮碰撞“桂平滨海 6008”轮视频截图

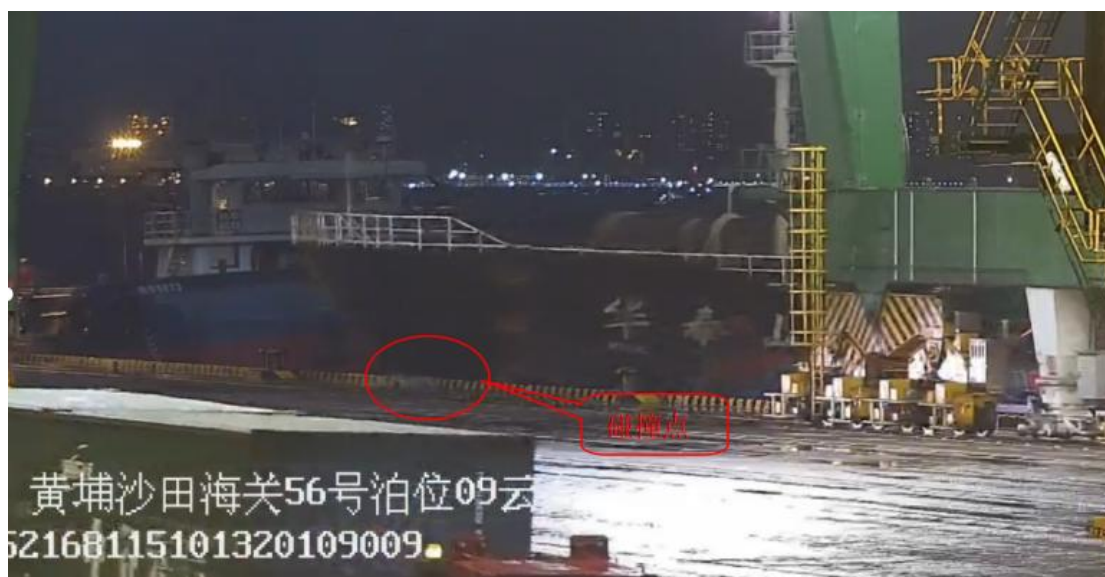
图 7：“华泰山”触碰码头视频截图

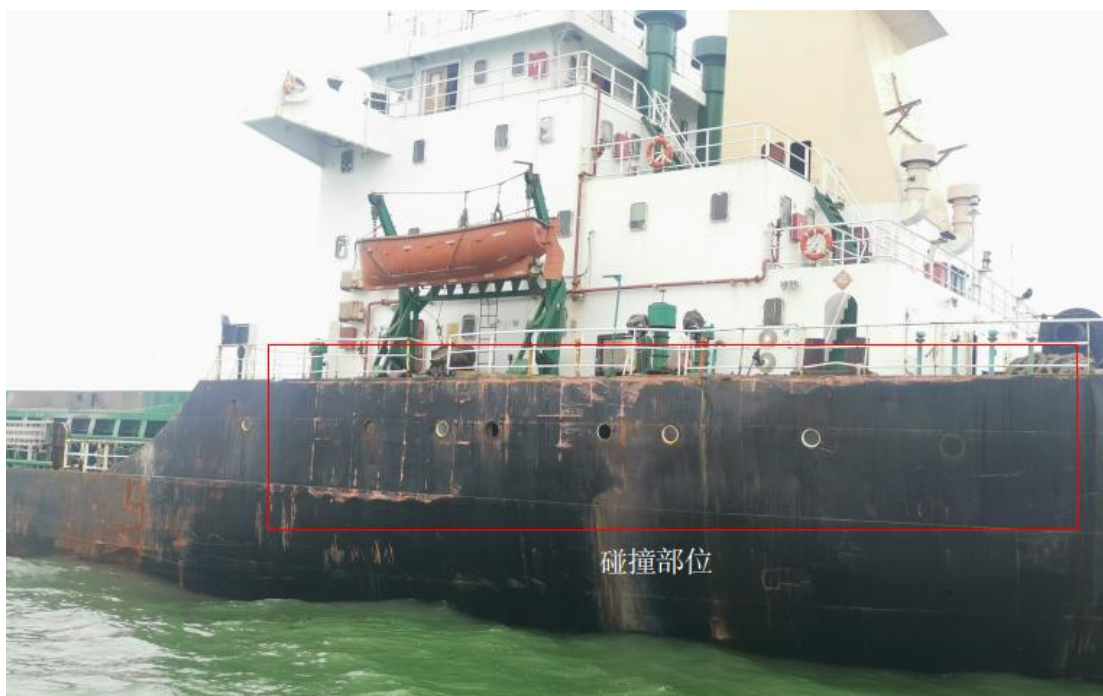
4.根据现场勘验情况，“兴泓达 8”轮 1#-2# 货舱右舷外板水线上有一处长度约 15 米的擦痕。“华泰山”轮艏楼左舷侧顶列板长约 15.6m、高约 0.3m 轻微变形，与其连接的救生甲板及骨架有同样长度、宽 0.8m 的范围发生变形，与“兴泓达 8”轮的碰撞部位比较吻合。

图 8：“华泰山”轮左舷艙楼受损情况

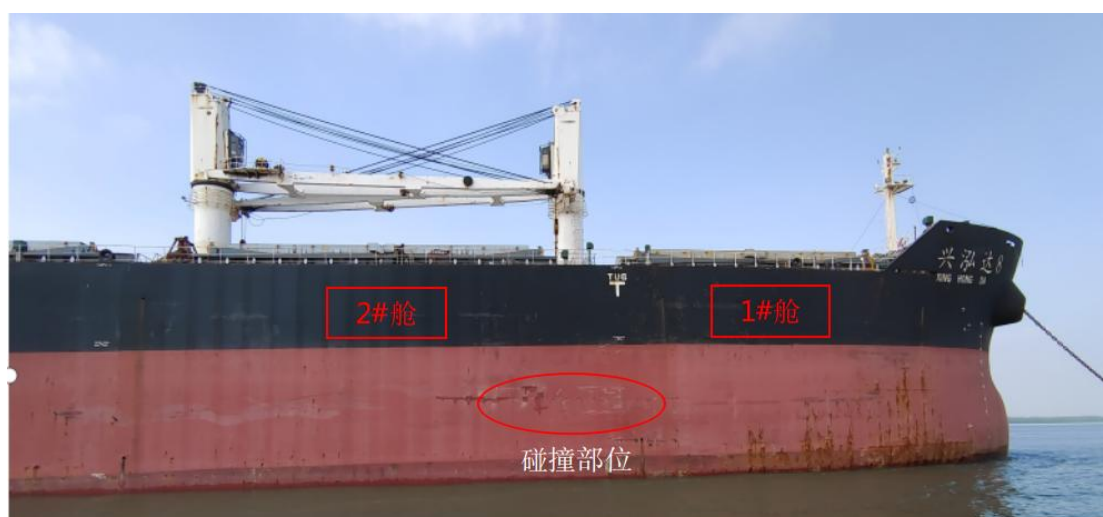
图 9：“兴泓达 8”轮右舷货舱外板受损情况

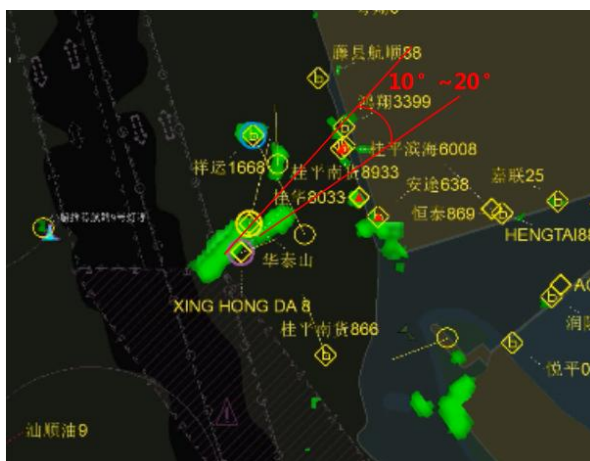
1.据广州 VTS 录像显示，发生碰撞时“兴泓达 8”轮航向 068.1°，“华泰山”轮航向 002.3°，该轮当时正在向右转向，船尾左舷与“兴泓达 8”船首部位发生接触。

图 10：“华泰山”轮与“兴泓达 8”轮碰撞角度 VTS 录像截图

综上，考虑到碰撞发生时“华泰山”轮在快速右转向且本船碰撞位置在尾部，该船船长在驾驶台内，所观察到的碰撞角度误差比“兴泓达 8”轮船长和大副观察到的角度会大一些。综合考虑两轮船员陈述及现场勘验情况，两船的碰撞角度  $10^{\circ}$ - $20^{\circ}$  之间，“华泰山”轮艏楼左舷与“兴泓达 8”轮的 1#-2# 货舱右舷位置发生碰撞。

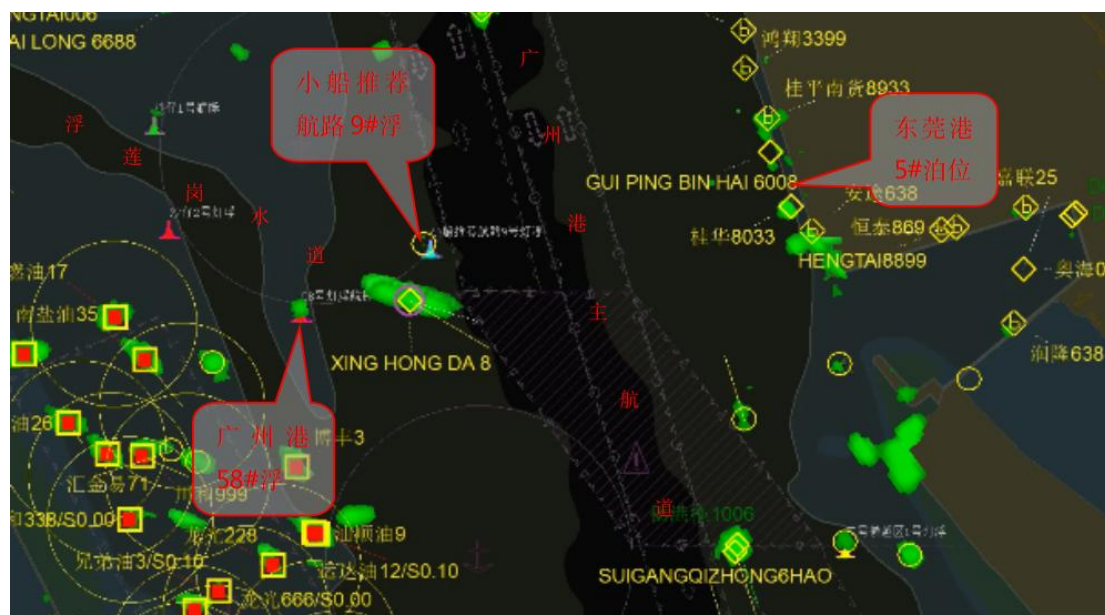
1808 时，该轮左正横驶过小船推荐航路 9#灯浮，航向  $120.8^{\circ}$ ，航速 7.4 节。开始停车，左满舵转向，准备进入主航道上水航行。在转向的过程中，船长视觉第一次看见在航道内上水航行的“华泰山”轮左舷红灯。两船距离约 0.7 海里。

图 12：“兴泓达 8”轮开始向左转向

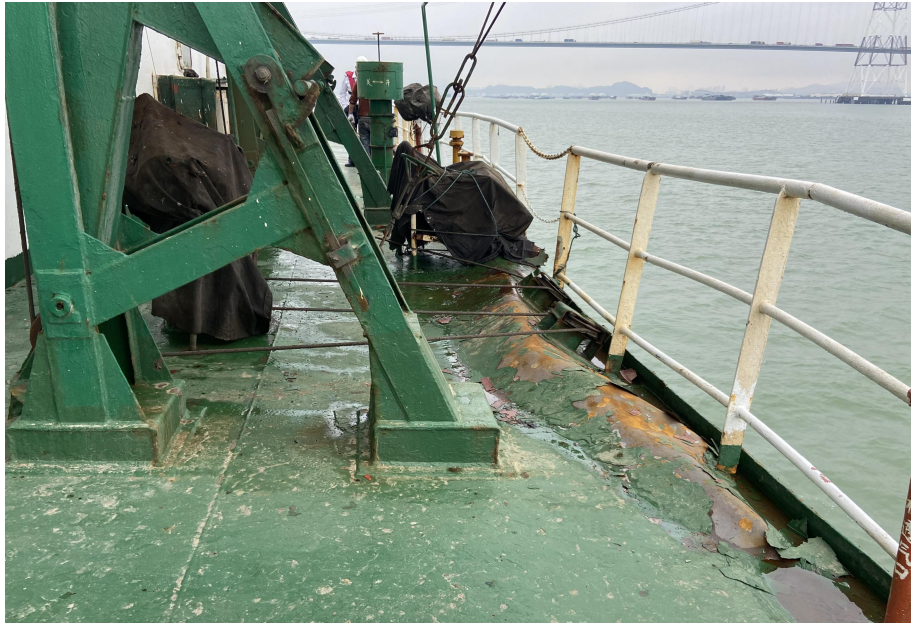
2.艏楼左舷侧顶列板局部变形，与其连接的救生甲板及骨架局部变形，救生甲板设置的防护栏、系缆导轮等设备不同程度变形、破损（如图 14）。

图 14：“华泰山”左舷艏楼甲板受损情况

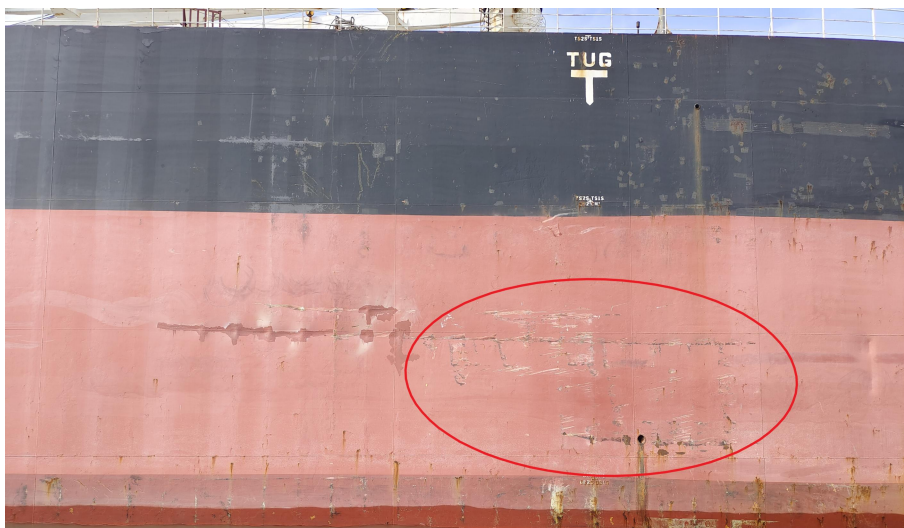
1 # -2 # 货舱右舷外板有一处长度约 15 米擦痕（如图 15）。根据该船提供的船舶修理工程结算单，该船直接经济损失约 80.2 万元。

图 15：“兴鸿达 8”右舷外板受损情况

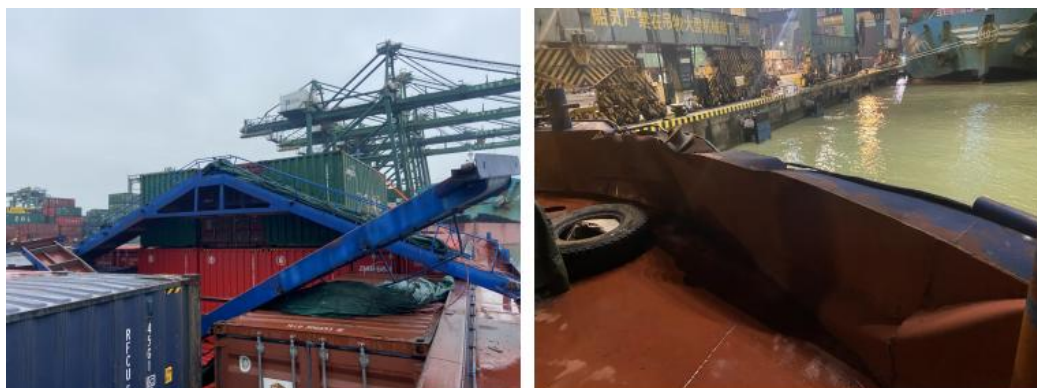
船首右舷舷墙破损变形。货舱风雨棚支架倒塌、轻微变形（如图 16）。该船直接经济损失 3.2 万元。

图 16：“桂平滨海 6008”轮受损图片

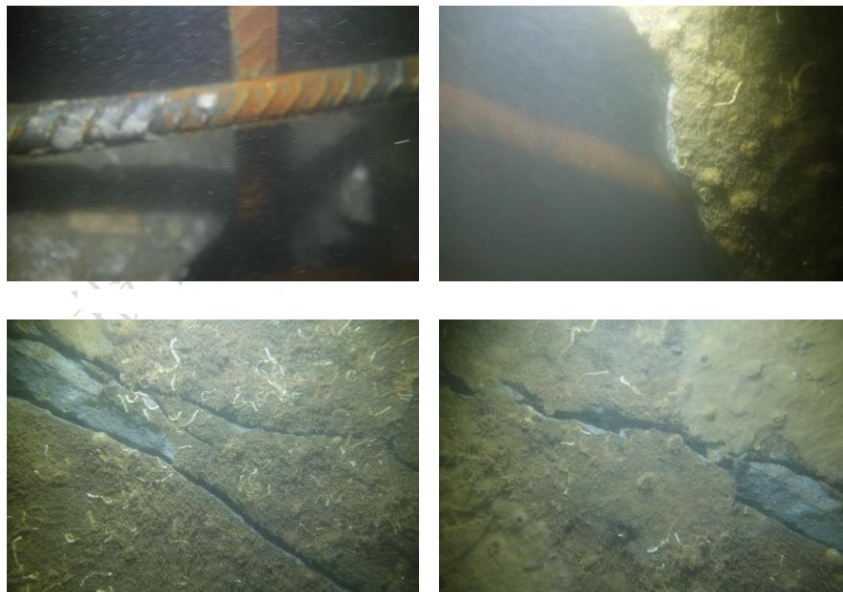
据现场勘验，码头水泥护坎破损长度 2 米。根据广州港湾工程质量检测有限公司对码头结构检测结果显示，码头胸墙顶面存在多处横向及纵向裂缝缺陷，码头沉箱表面存在大面积网状裂缝，沉箱外立面有长 4.0 米，高 6.5 米破洞。直接经济损失约 405 万元。

图 18：沉箱混凝土破洞和裂缝
