# 云浮“5·28”“XXXX878”船与“XX803”船碰撞事故调查报告

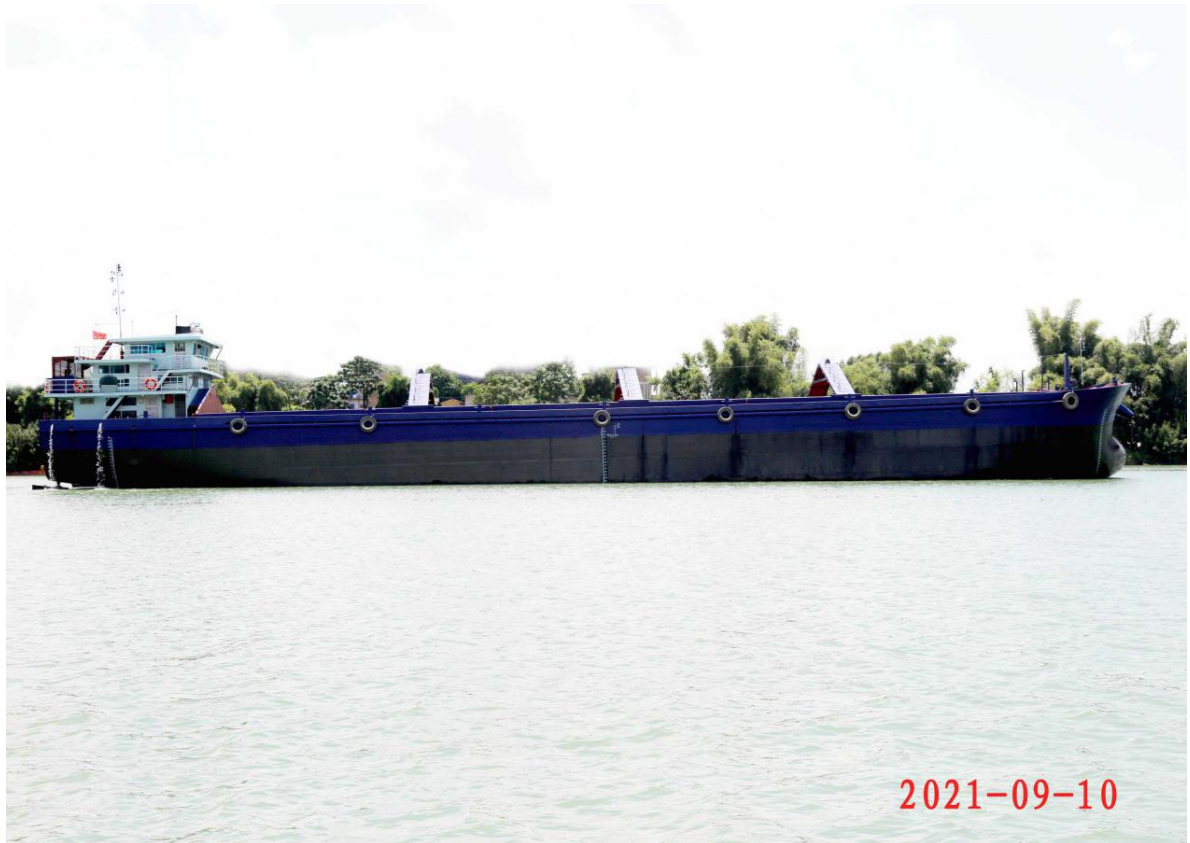
图 1：“XXXX878” 船（来源于船舶检验管理信息系统）

2. 船舶价值。“XXXX878”船推定全损，船舶价值损失约 500 万元。因沉船未造成碍航，暂无打捞计划。

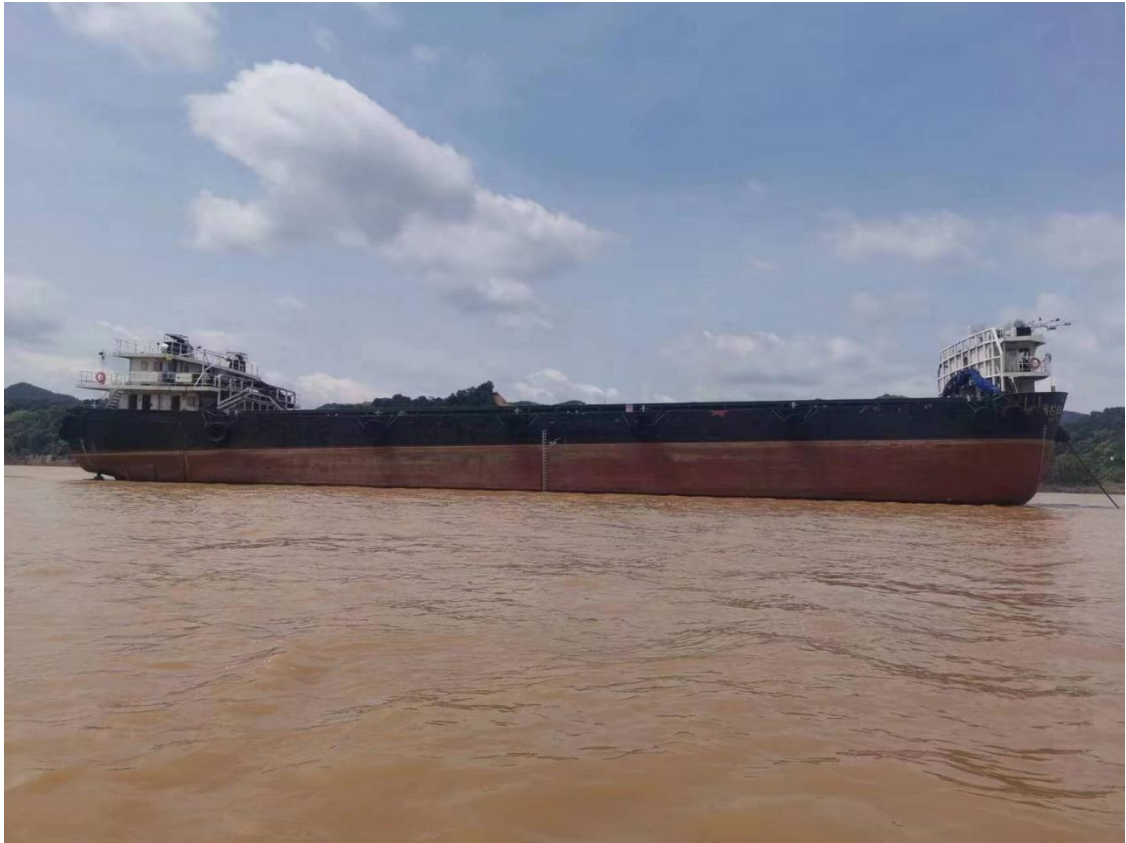
图 2：“XX803” 船（拍摄于南江口，2022 年 6 月 28 日）

2022年5月28日约1142时,广西贵港籍多用途船“XXXX878”船装载机制砂约3300吨由广西藤县驶往广东东莞途中,航行至西江肇庆德庆悦城64号灯标下游约300米对开,离左岸约150米水域时,与装载原煤2985吨由珠海驶往云浮南江口的珠海籍多用途船“XX803”船发生碰撞。事故造成“XXXX878”船沉没,“XX803”船左艏导链孔部分变形,右艏导链孔部分变形,船艏主甲板部分轻微变形,左右艏锚链导链孔基座不同程度变形。事故未造成人员伤亡,事故未造成水域污染,直接经济损失约522万元。根据《水上交通事故统计办法》第六条规定,构成一般等级水上交通事故。

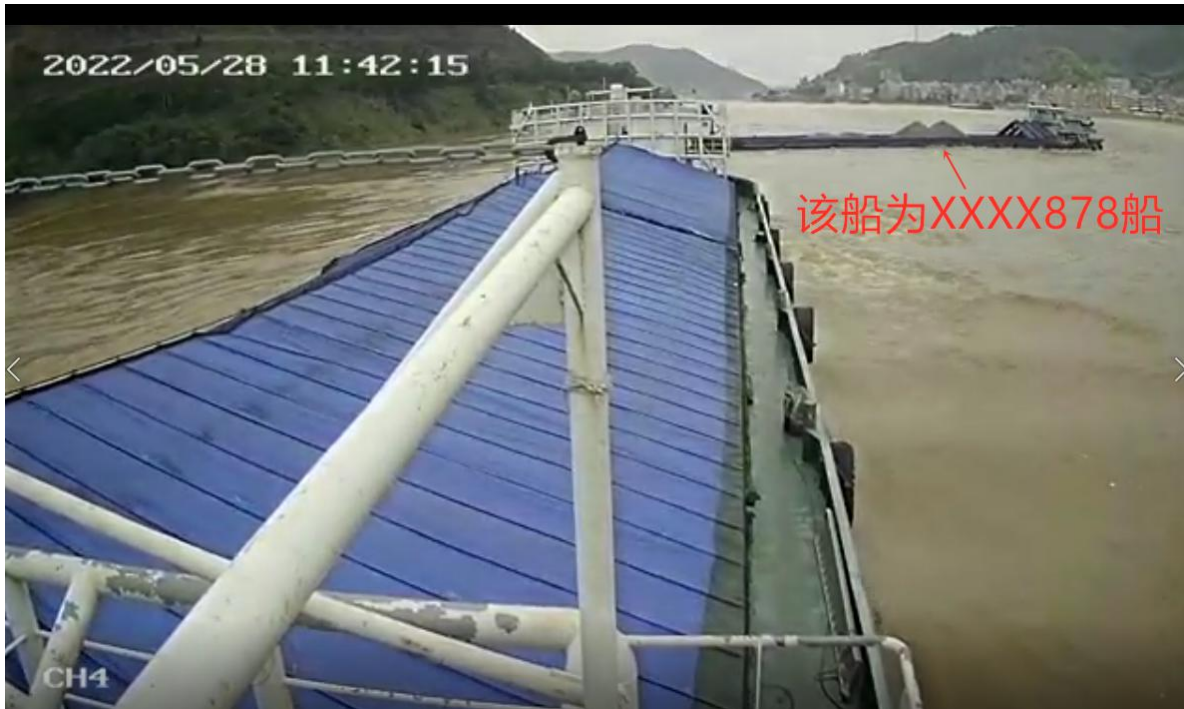
“XXXX878”船事故航次装载机制砂约3300吨，该航次露天载运机制砂时未拉帆布，货物装载高度超过货舱围板（图3）。（查询该船《内河船舶安全与环保证书》要求：露天装运干散货时，必须拉上帆布，防止甲板上浪及雨水进入货舱内；干杂货装载高度不允许超过货舱围板）

图 3：“XXXX878” 船货物装载情况

091200ISR2022004：建议加强船舶安全管理，督促船舶严格按照《内河船舶安全与环保证书》要求载运货物。

091200ISR2022009：“XXXX878”船超过货舱围板装载货物，不满足该船《内河船舶安全与环保证书》要求，违反了《内河安全管理条例》第二十一条一款的规定，建议按规定进行行政处罚。

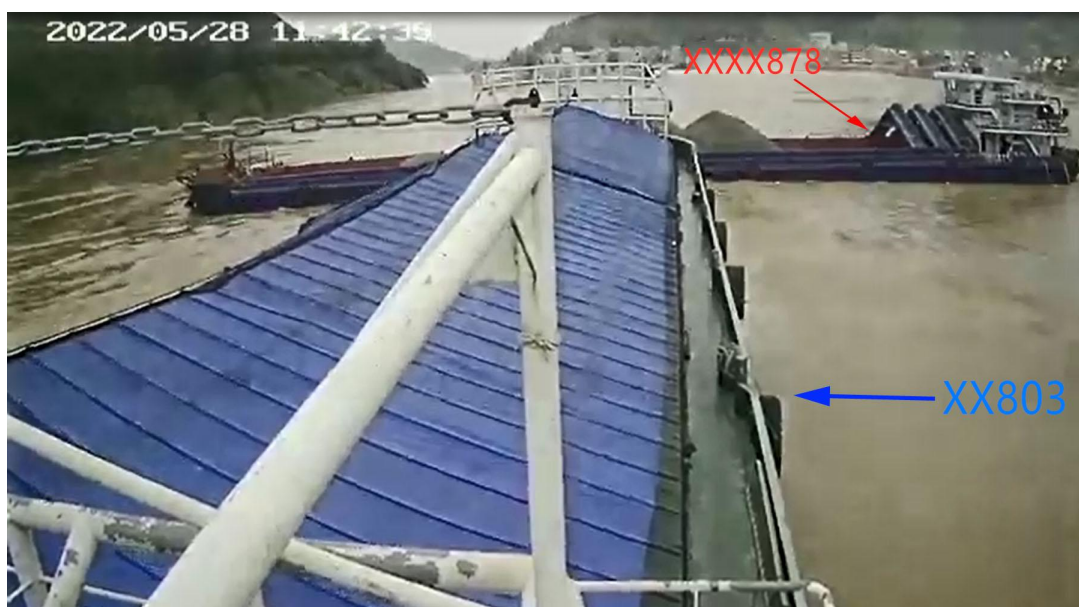
11 时 42 分 35 秒 “XX803” 船与 “XXXX878” 船发生碰撞，经核查视频监控时间与北京时间一致。

图 5：“XX803” 船生活区二楼右舷视频监控显示船舶碰撞瞬间

根据“XX803”船生活区二楼右舷摄像头拍摄视频显示：2022 年 5 月 28 日 1142 时 35 秒，“XX803”船艏与“XXXX878”船左侧船中部约 90 度碰撞，“XXXX878”船船中折弯，中部先进水，随后坐沉。（图 5）

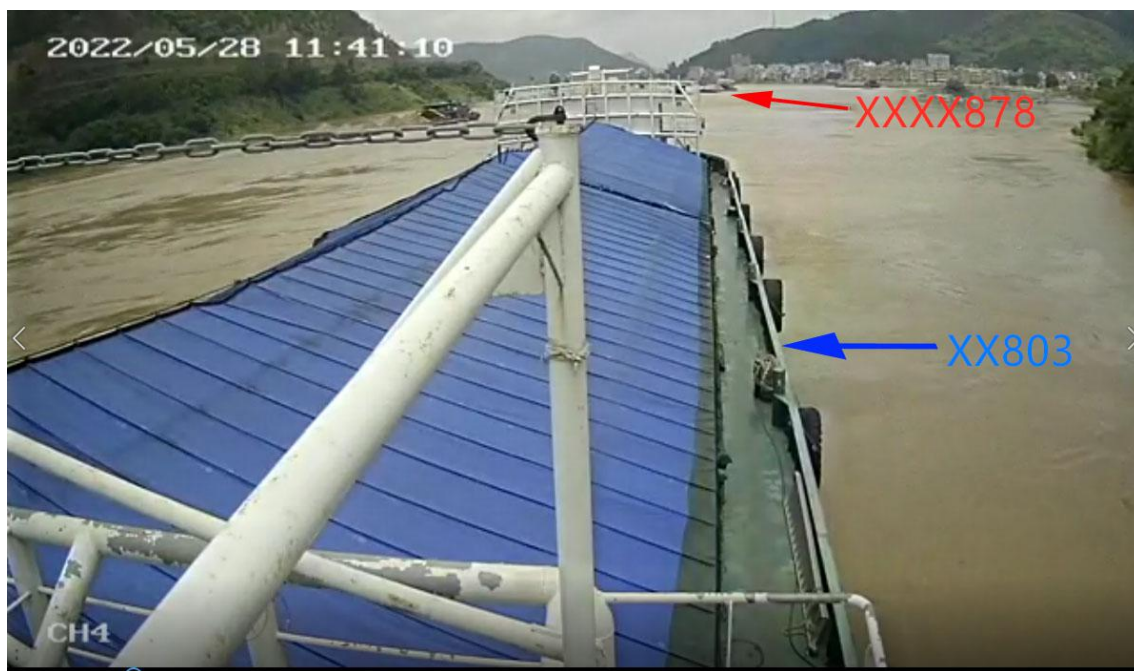
11 时 42 分 35 秒，“XXXX878” 船与“XX803” 船发生碰撞。碰撞地点为西江肇庆德庆悦城 64 号灯标下游约 300 米，离德庆岸约 150 米。

图 6：“XXXX878” 船与“XX803” 船位置图
