# 广州“7·3” GREEN K-MAX 3 轮与 “中谷广州”轮碰撞事故调查报告

广州“7·3”事故调查组

2022 年 9 月

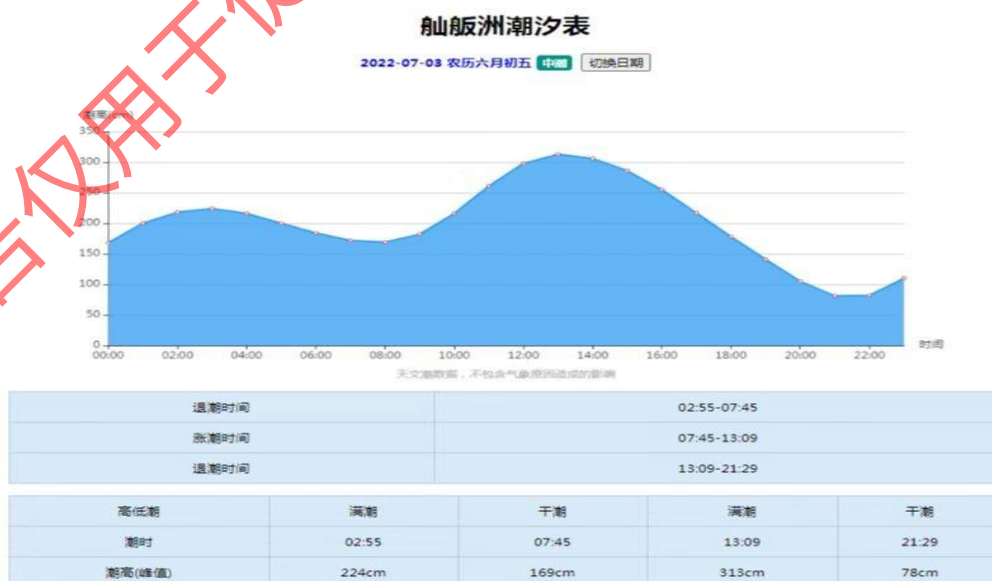
通过查阅海洋气象网，事故当天附近水域天气为中雨，偏南风 5-6 级，能见度 9-16 千米，1309 至 2129 时为退潮。

图 4：海洋气象网潮汐截图

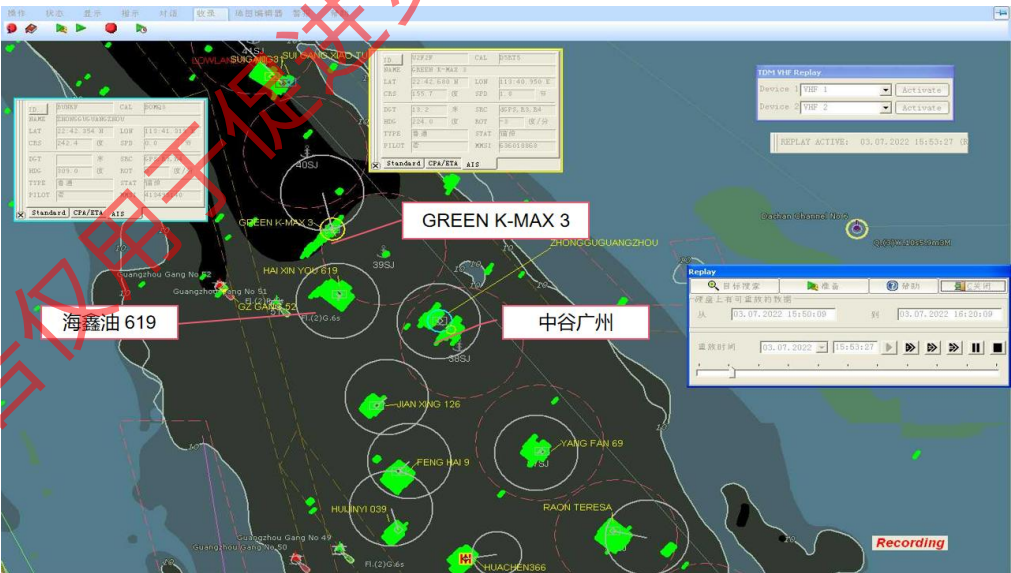
事故发生时，正值珠江口防范台风“暹芭”期间。本次事故涉及水域主要包括广州港 40SJ 至 38SJ 锚地及周围水域，事故前，GREEN K-MAX3 轮在 40SJ 锚地锚泊，与北侧 41SJ 锚地锚泊的“洛兰”轮相距约 0.47 海里，与南侧 39SJ 锚地外锚泊的“海鑫油 619”轮相距约 0.22 海里，与东南侧 38SJ 锚地锚泊的“中谷广州”轮相距约 0.67 海里，还有“建兴 126”轮、“丰海 9”轮和“汇金易 039”轮在 38SJ 锚地外西侧锚泊，“扬帆 69”轮在 37SJ 锚地锚泊防台，周围锚泊船众多，锚泊密度大，GREEN K-MAX 3 轮操纵旋回水域有限。

图 5：事故发生水域通航情况（广州 VTS 雷达录像截图）

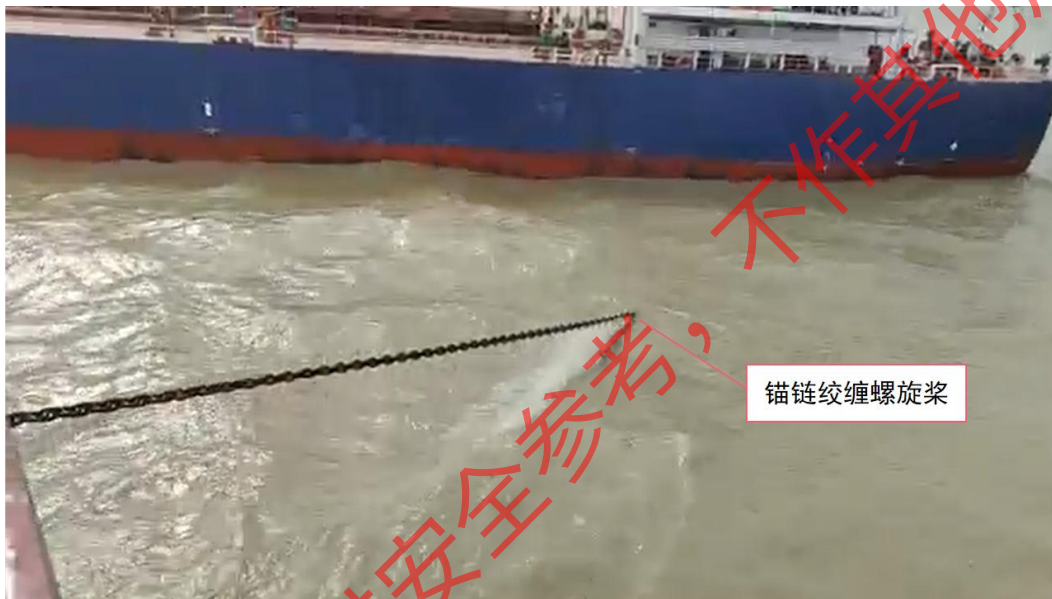
2022年7月7日，经深圳市华诺潜水工程有限公司水下探摸认定，GREEN K-MAX3 轮螺旋桨与“中谷广州”轮左锚锚链缠绕7圈。

图 7: GREEN K-MAX 3 轮螺旋桨被“中谷广州”轮锚链缠绕后的视频截图

7 月 7 日约 1830 时，深圳市华诺潜水工程有限公司派遣“运讯 111”船及潜水作业人员抵达现场进行潜水、切割、打捞作业。现场作业人员确认 GREEN K-MAX 3 轮尾轴缠绕锚链 7 圈。

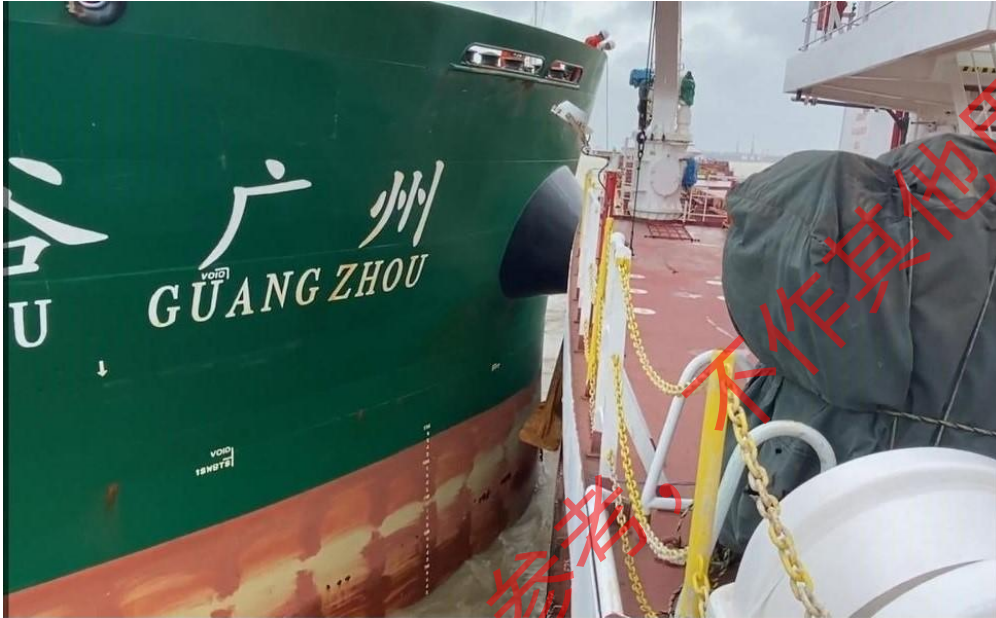
结合 GREEN K-MAX 3 轮和“中谷广州”轮船员手机现场拍摄的视频和现场勘验情况，确认 2022 年 7 月 3 日 1615 时 GREEN K-MAX 3 轮左舷第 33 至 41 肋位处栏杆与“中谷广州”轮船首发生擦碰，GREEN K-MAX 3 轮左舷船体与“中谷广州”轮右舷锚爪发生擦碰，1618 时“中谷广州”轮左锚弃链器被拉断，锚链入水。经调查核对，船员手机处于联网状态，时间显示无误差。

图 8：GREEN K-MAX 3 轮与“中谷广州”轮碰撞现场图

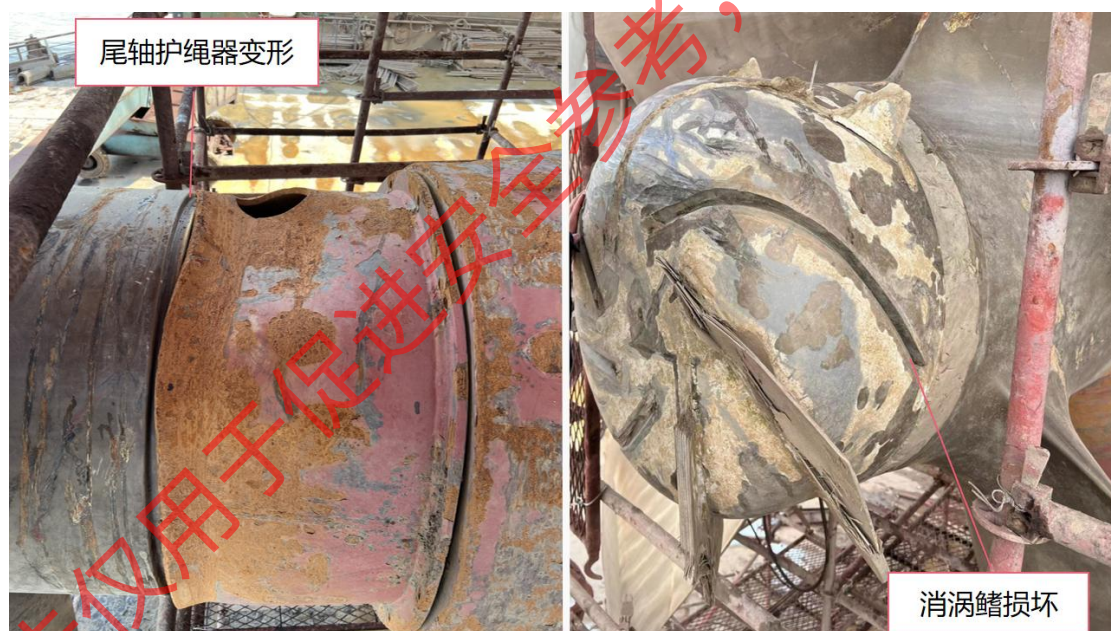
（一）事故造成GREEN K-MAX 3轮左舷第33至41肋位处栏杆损坏及船壳擦伤；尾轴护绳器完全变形；螺旋桨叶片的后缘和前缘受损；消涡鳍刀片完全损坏，表面开裂。根据该轮和拖轮公司初步提供的损失清单，该轮预估直接经济损失887万元，包括拖轮及搁浅处理应急费678万元，船舶修理费用151万元，船舶检验费用13万元，锚链切割打捞费用45万元。

图 12：尾轴护绳器变形、消涡鳍损坏

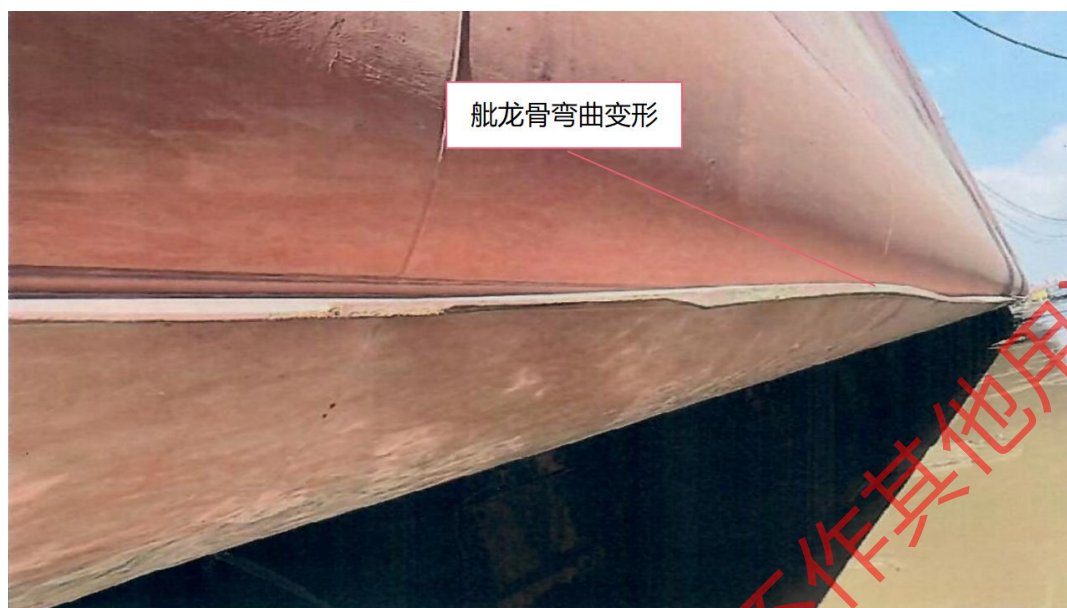
图 15：船舶左舷第 176 至 185 肋位处舳龙骨变形

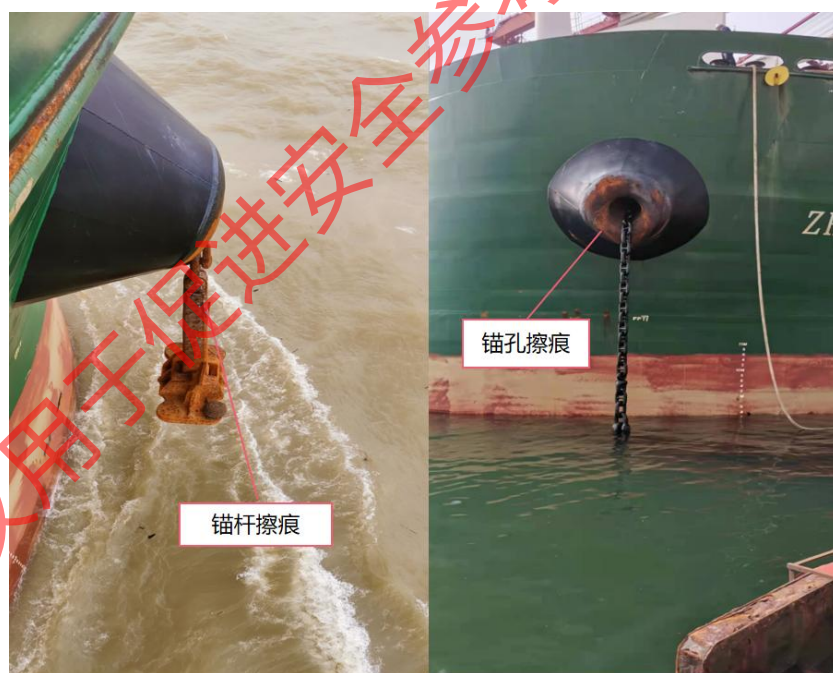
（二）事故造成“中谷广州”轮左锚及锚链全部丢失，左锚弃链器被扯掉，锚链舱舱壁破损，右锚锚孔及右锚锚杆轻微擦痕。根据该轮提供的损失清单，该轮预估直接经济损失 93 万元，包

图 18：右锚锚杆及右锚锚孔擦痕
