# 漳州“9.25”“新 XX”轮与“东 XXX012” 轮碰撞事故调查报告

## 一、事故简况

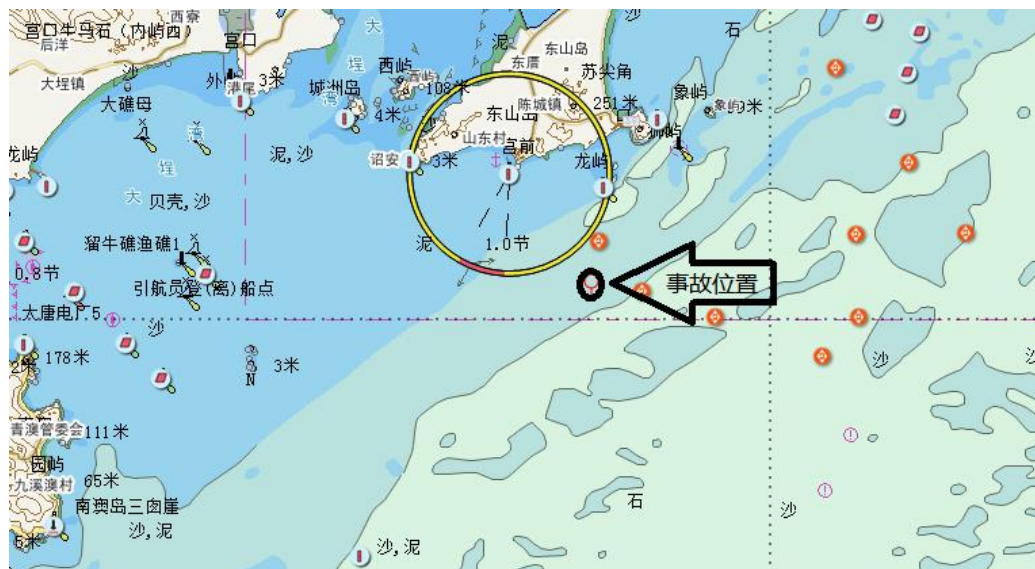
图 1：事发位置示意图

事发水域位于漳州东山岛以南约3海里，海图水深约25米，该水域是南北向航行小型船舶习惯航路，也属闽南渔场，商、渔船船交通秩序较为复杂。事发当时，在事故现场周围3海里范围内有多艘商船航行以及航行、作业的渔业船舶。

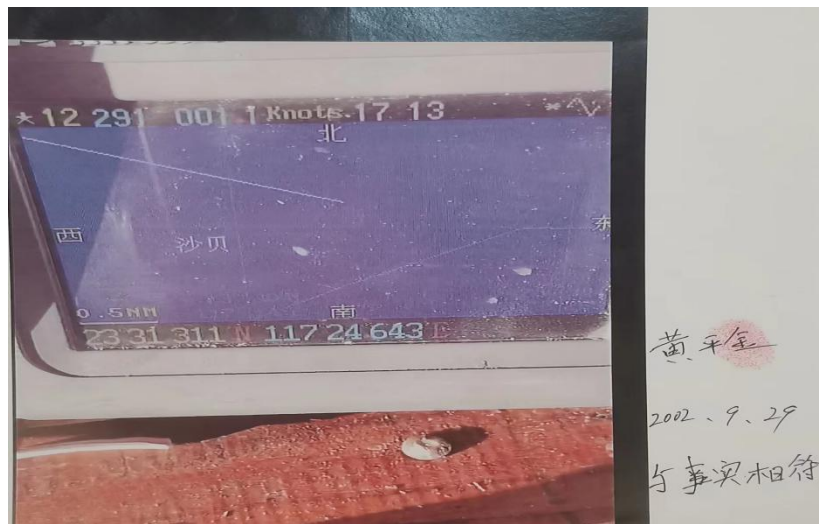
图 2：“009”船 AIS 设备记录的碰撞概位

3. 当事“012”船获救人员黄某春无法提供碰撞发生时的准确船位。现场目击并实施救助的“009”船拍摄了“012”船碰撞后断成两截的视频，并在 1713 时通过本船 AIS 设备记录了碰撞概位。

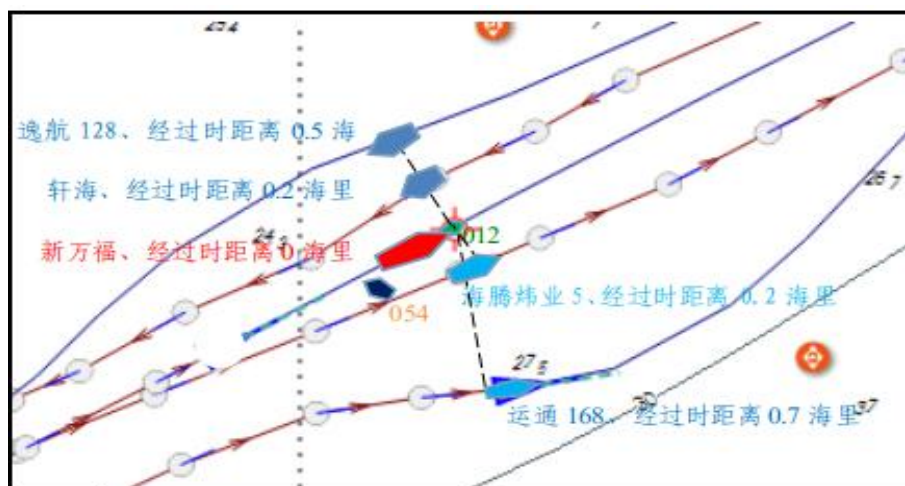
图 3：过往船舶经过碰撞概位最近距离示意图

4. 调查组根据“009”船记录的碰撞概位，通过漳州 VTS 系统和导助航综合应用系统 AIS 排查相关过往船舶航迹，在 1600-1720 时间段内共有“新”轮等 3 艘北上商船以及 2 艘南下商船经过该碰撞概位附近水域，其中“新”轮约于 1648 时航经碰撞概位，另外 4 艘船舶分别以 0.2 海里至 0.5 海里的最近距离驶过碰撞概位。

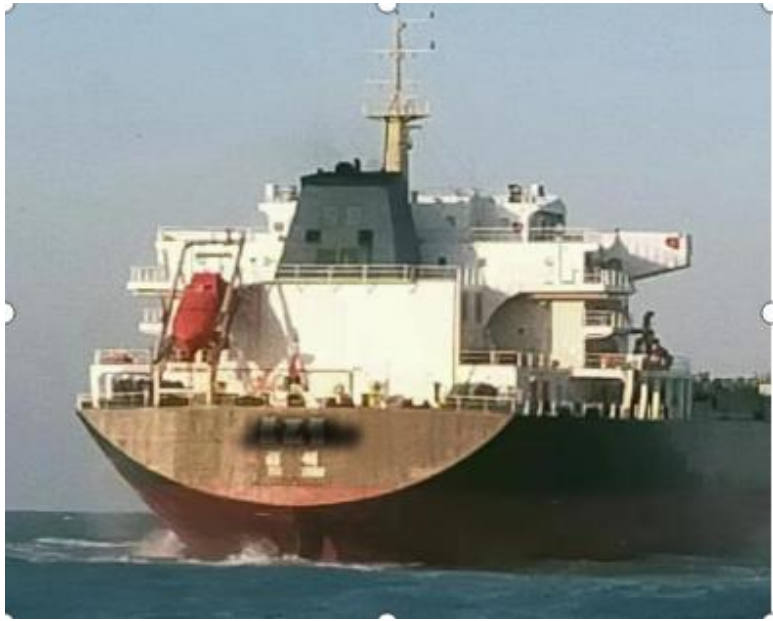
5. 调查组根据过往船舶航迹排查情况，通知“新”轮停航配合调查，事发当日夜间，“新”轮驶抵东山联检锚地抛锚接受调查。调查组于 9 月 26 日 1230 时对该轮的现场勘查，发现该轮船艏两舷船体有若干疑似锚链、锚爪划痕，划痕长约 4 米，宽约 2 米。船体其他部位未见明显新划痕和船舶碰撞痕迹。“新”轮当班驾驶船员（大副申某和值班水手李某某）均声称未发现本船与他船发生碰撞的情况，但该轮水手长辛某某和实习水手张某某声称在大约 1650 时发现在船艉右后方有人落水且叫喊求救。

6. “009”船黄文生等 4 名现场目击者于 9 月 29 日 1300 时在漳州东山湾联检锚地对锚泊的 11 艘船进行肇事船辨认，均指认“新”轮即是与“012”船发生碰撞的大船。

图 4：“新”轮外观特征与获救人员和目击者描述相符

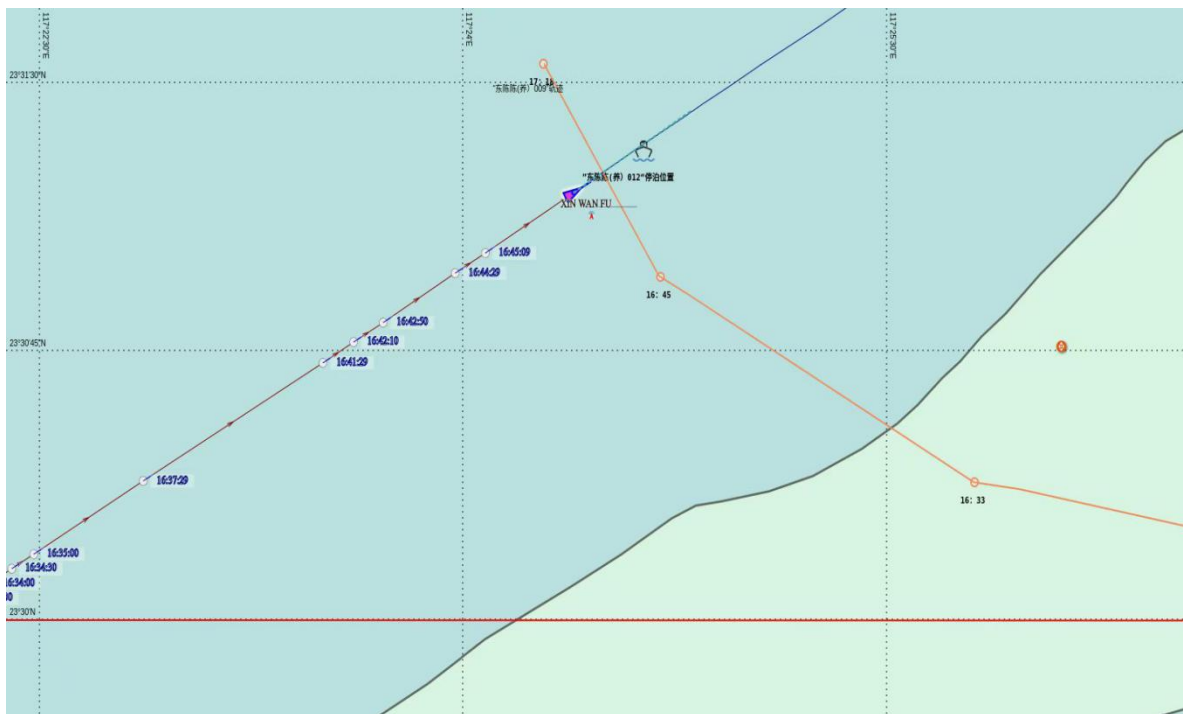
图 5：“新”轮与“012”船、“009”船位置示意图

综上情况，调查组认定“新”轮在本起事故中与“012”船发生碰撞。推定碰撞发生时间为 1648 时许，碰撞概位为  $23^{\circ}31'.31\text{N}/117^{\circ}24'.64\text{E}$ 。

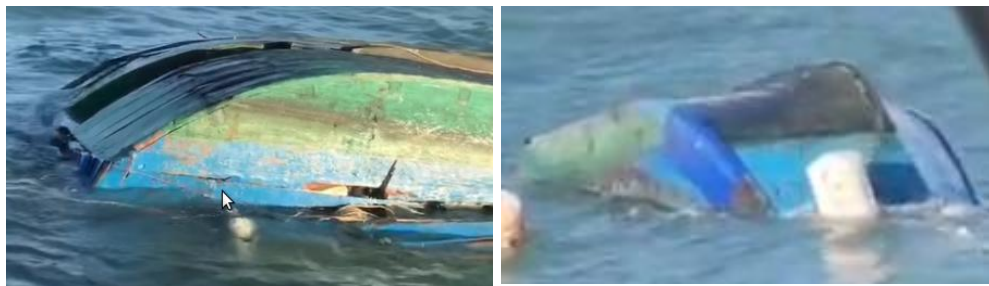
根据“009”船黄某金拍摄的搜救现场视频，“012”船断裂成两截后漂浮于海上，断裂截面不平整，且断裂的碎片往船底方向弯曲。

图 6：“012”轮断成两截视频截图

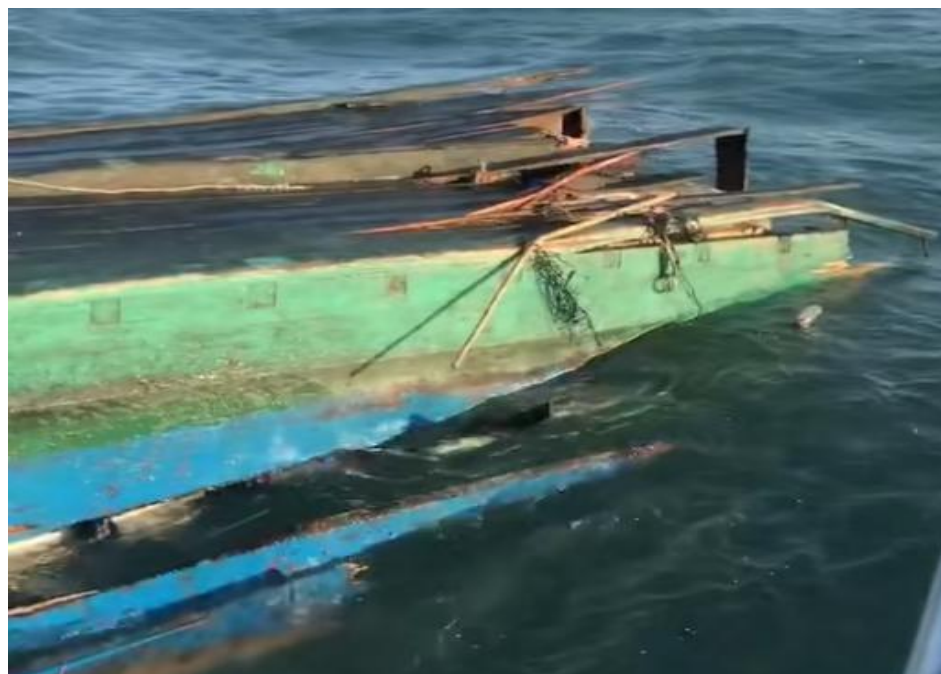
图 7：“012”轮断面木质碎片朝船底方向弯曲

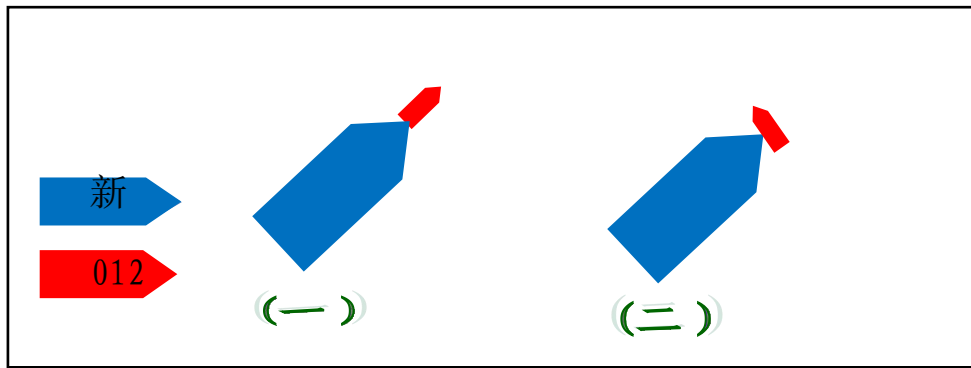
图 8：碰撞示意图

根据“012”船获救人员黄某春陈述，“新”轮船艏与“012”船的艏部首先发生碰撞，造成“012”船向右侧翻，该轮船艏顶住“012”船的船底，导致“012”船侧翻后从中间断成两侧。
