# **广东汕头“7.24”“YD\*\*”与“YA\*\*\*\*”碰撞 事故调查报告**

**编制单位：汕头海事局南澳海事处**

**编制时间：2022 年 10 月 13 日**

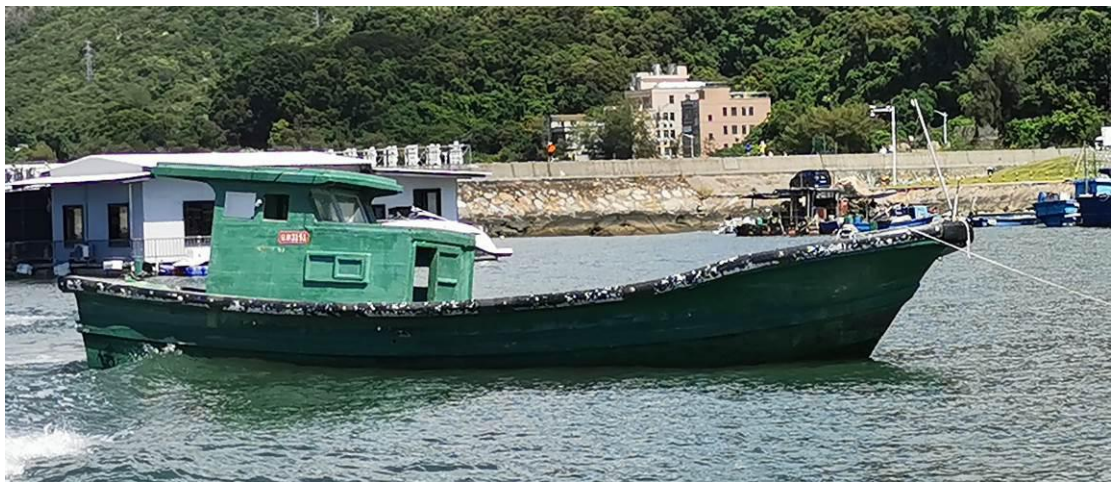
图 1：“YA\*\*\*\*\*” 船

(2) 现场勘验 “YA\*\*\*\*” 生计船右舷船艏舷侧围板断裂，右舷船中外侧船壳破损，碰撞痕迹从该生计船船首往船尾方向。

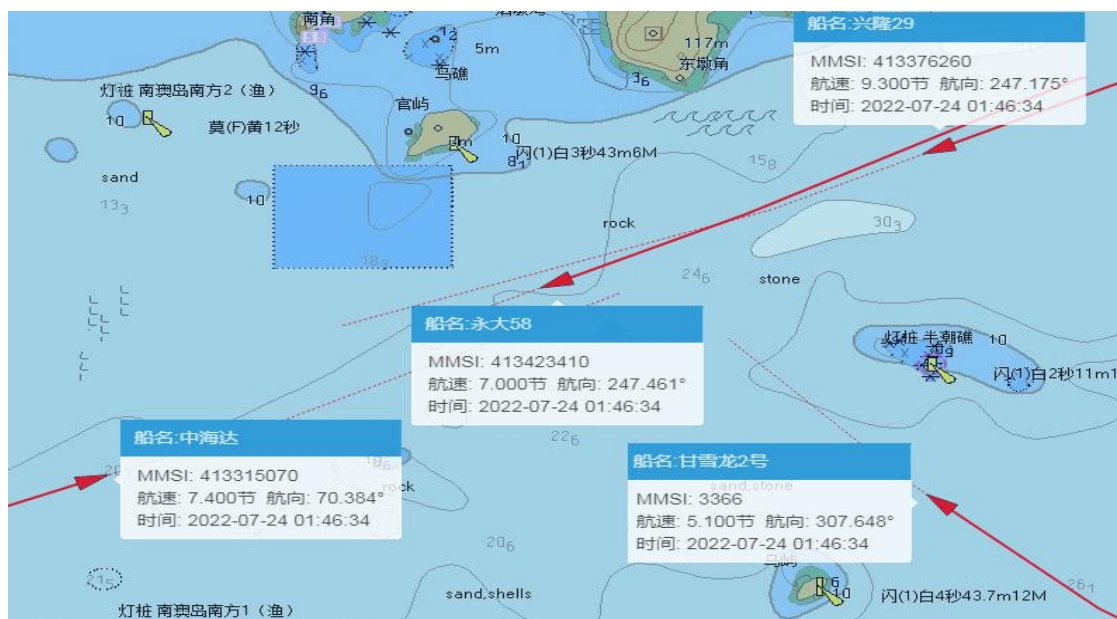
图 3：事故水域通航情况

“YD\*\*” 轮船员陈述事发水域附近当时渔船数量较多。事故发生水域为南澳岛南面附近水域，该水域是岛礁区水域，常年有大量渔船在此作业，作业期间无固定走向，平时以南北走向往返于该水域与云澳渔港。同时，该水域又是国内沿海南北航线中小型船舶的习惯航路，船舶交通流量较大。在该水域内，东西走向的商船与渔船会遇局面复杂多样。

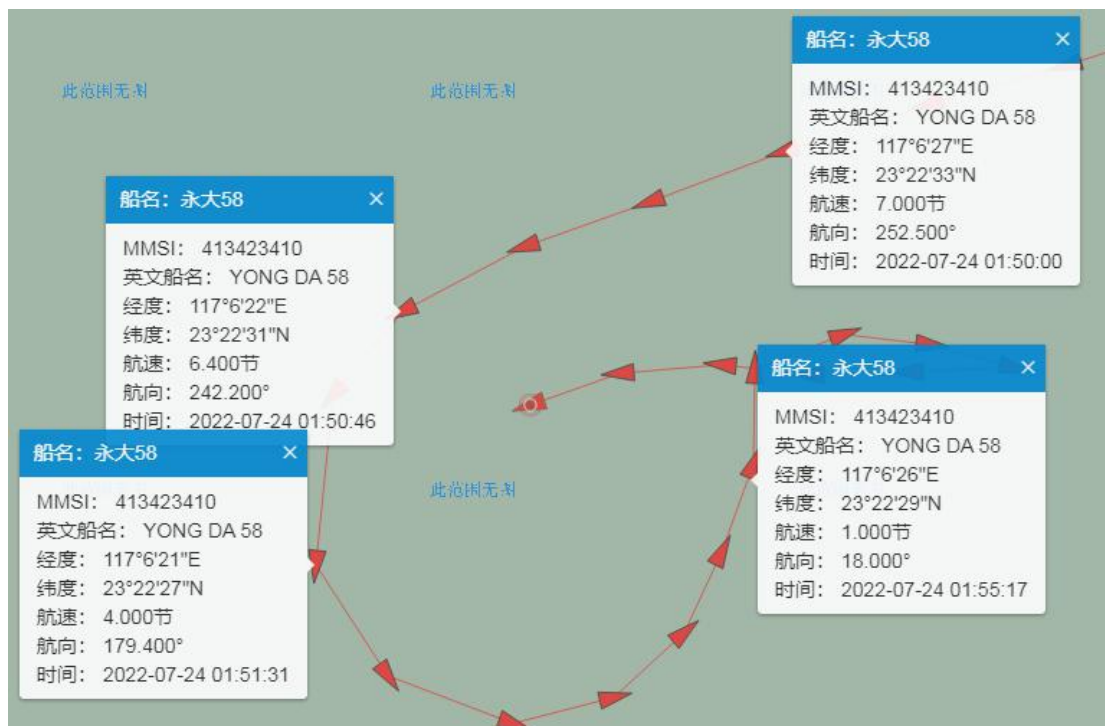
图 4：“YD\*\*”轮碰撞前后轨迹截图

（4）回放 “YD\*\*” 轮 AIS 数据，0150 时 “YD\*\*” 船开始降速，航向  $252.5^{\circ}$  。0150 时 46 秒该轮有明显转向和降速，航向  $242.2^{\circ}$  。0151 时 31 秒，该轮航向  $179.4^{\circ}$  。0152 时该轮航向  $103.7^{\circ}$  已完成左转。0155 时，航向为  $18.0^{\circ}$  ，已完全掉头转向。

综上，在 0150 时 46 秒至 0151 时 31 秒之间，“YD\*\*”轮转向和降速明显，航向从 242.2° 转至 179.4°，经过 200°，故认定碰撞时间为 2022 年 7 月 24 日 0151 时，0151 时的船位 23° 22′ 27″ N/117° 06′ 21″ E 为碰撞地点。

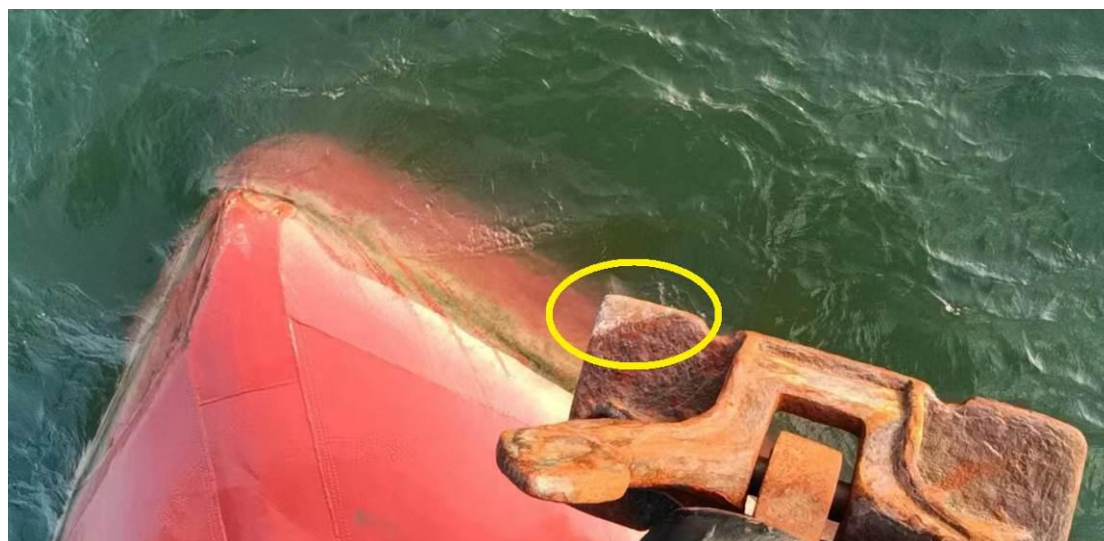
图 5: “YD\*\*” 轮右锚首碰撞部位

**2、碰撞角度和部位：**碰撞角度在约 60°，碰撞部位为“YD\*\*”轮右锚和“YA\*\*\*\*”船右舷船艏舷侧围板。

(3) 现场勘验 “YA\*\*” 轮时船员陈述该船右锚首与 “YA\*\*\*\*” 碰撞。

综合 AIS 轨迹、现场勘验和船员调查笔录碰撞时两船的航向为  $320^{\circ}$  /  $200^{\circ}$ ，认定碰撞角度约  $60^{\circ}$ ，碰撞部位为 “YD\*\*” 轮右锚和 “YA\*\*\*\*” 生计船右舷船艏。

0151 时，该轮船首向转到  $200^{\circ}$  左右，发现“YA\*\*\*\*”船突然停了下来，并开始进入船艏盲区，随后该轮船艏右锚碰撞“YA\*\*\*\*”船船艏右舷。

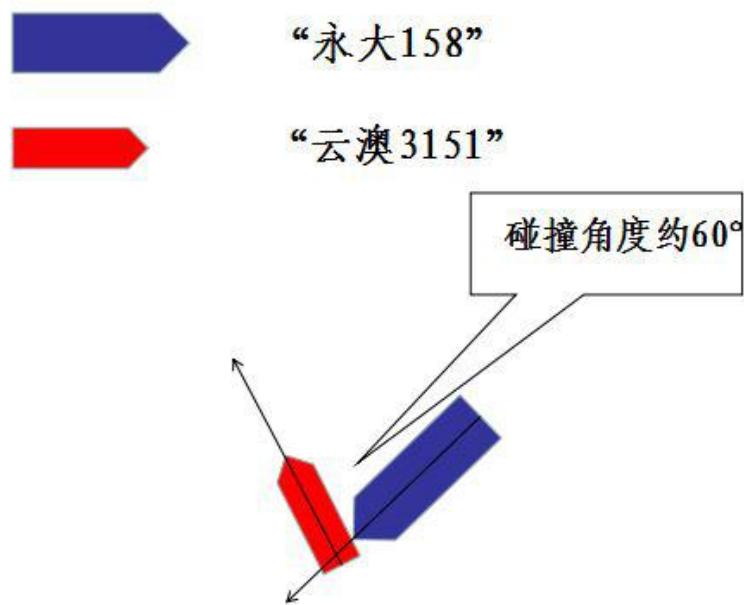
图 7：“YD\*\*”与“YA\*\*\*\*”碰撞角度示意图

(1) 根据“YD\*\*”轮提供的事故报告书说明碰撞角度为 45°；“YD\*\*”船长在询问笔录中陈述碰撞角度约 30°，“YA\*\*\*\*”生计船航向保持在 320° 左右。

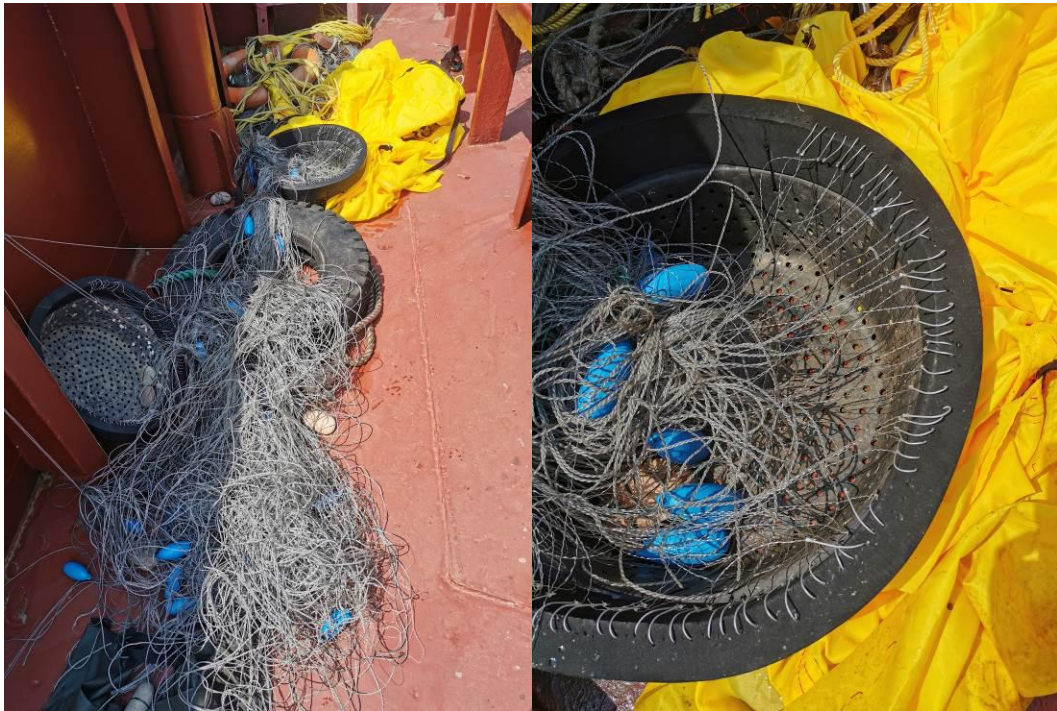
图 8：“YA\*\*\*\*” 生计船延绳钓具

“YA\*\*\*\*”船获救人员陈述该船出海通过延绳钓进行捕鱼作业；现场勘查“YD\*\*”轮时，该轮船员在事发后收集了部分“YA\*\*\*\*”船捕鱼工具，经勘查，该捕鱼工具主要为鱼线和鱼钩组成延绳钓具。根据“2022 年南海伏季休渔的公告”第四条第一款：2022 年伏季休渔的对象是除钓具作业以外的所有捕捞船（含捕捞辅助船）。

综上，认定“YA\*\*\*\*” 生计船未违反“2022 年南海伏季休渔的公告”要求。

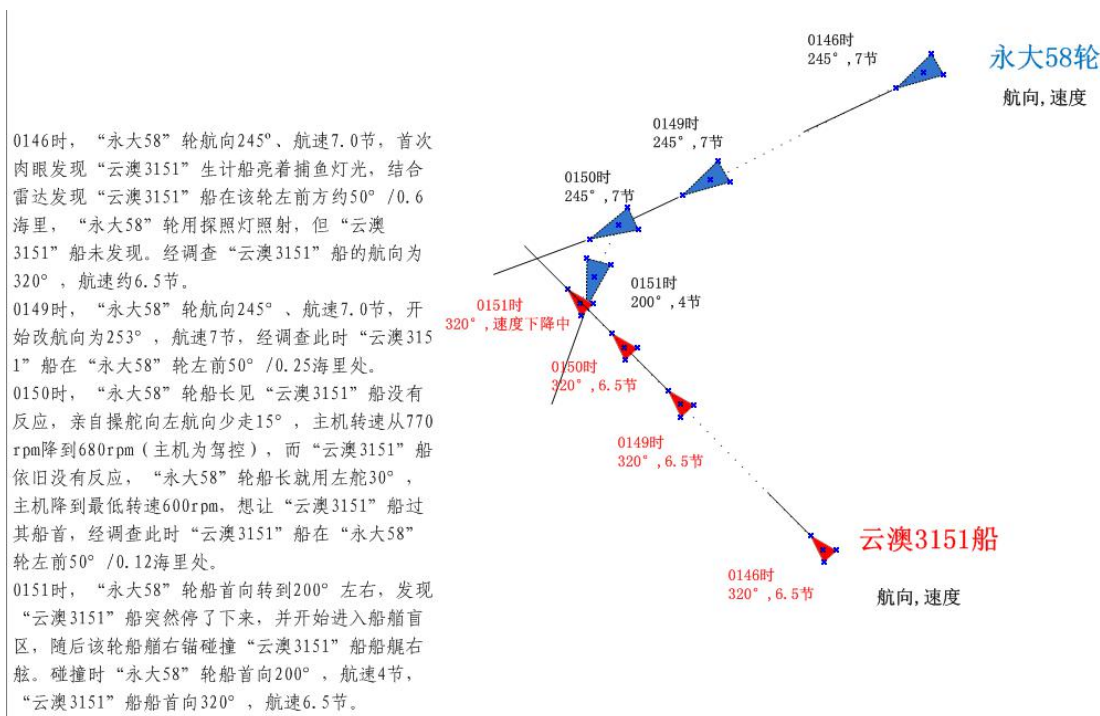
图 9：碰撞示意图

0150 时，船长见“YA\*\*\*\*”船没有反应，亲自操舵向左航向少走  $15^{\circ}$ ，主机转速从 770rpm 降到 680rpm（主机为驾控），而“YA\*\*\*\*”船依旧没有反应，船长就用左舵  $30^{\circ}$ ，主机降到最低转速 600rpm，想让“YA\*\*\*\*”船过该轮船首，经调查此时“YA\*\*\*\*”船在“YD\*\*”轮左前  $50^{\circ}$  /0.12 海里处。

0151 时 “YA\*\*\*\*” 船在余速前行与左转中的 “YD\*\*” 发生碰撞，该船翻沉，船上 3 人落水；随后 2 人被救起，1 人失踪。
