# 广东江门“8·28”“A”船与 “B”船碰撞事故调查报告

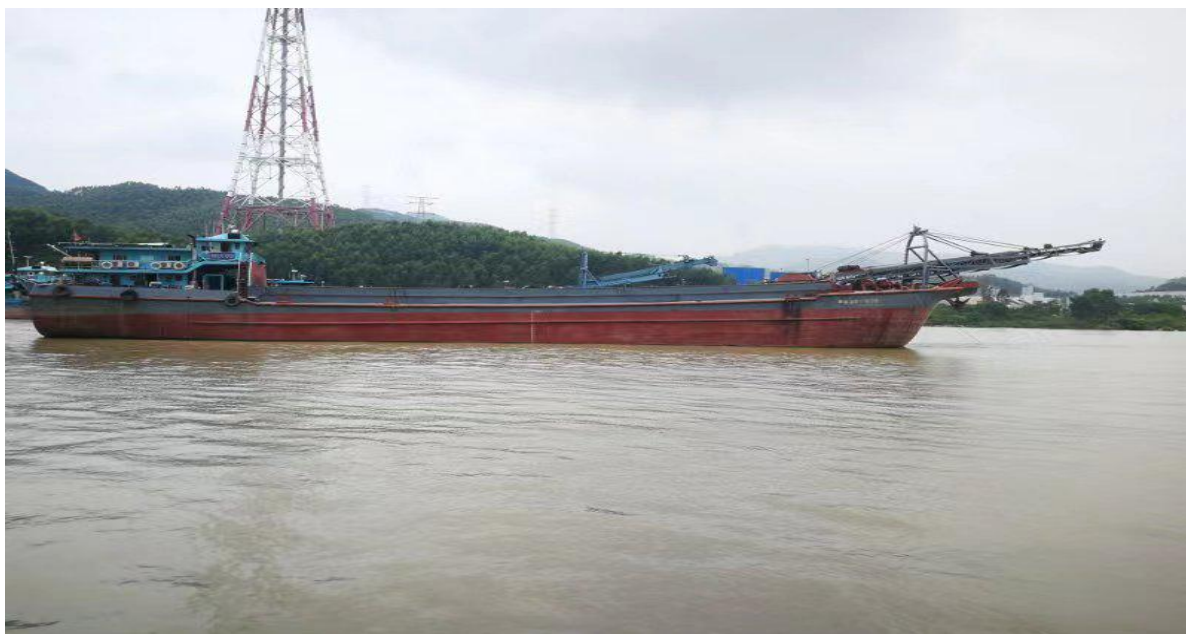
图 1：“A” 船

3. 根据对事故船舶的勘验，“B”船船头受损严重，龙骨断裂处向内弯曲；“A”船船头右舷水线处有碰撞痕迹。

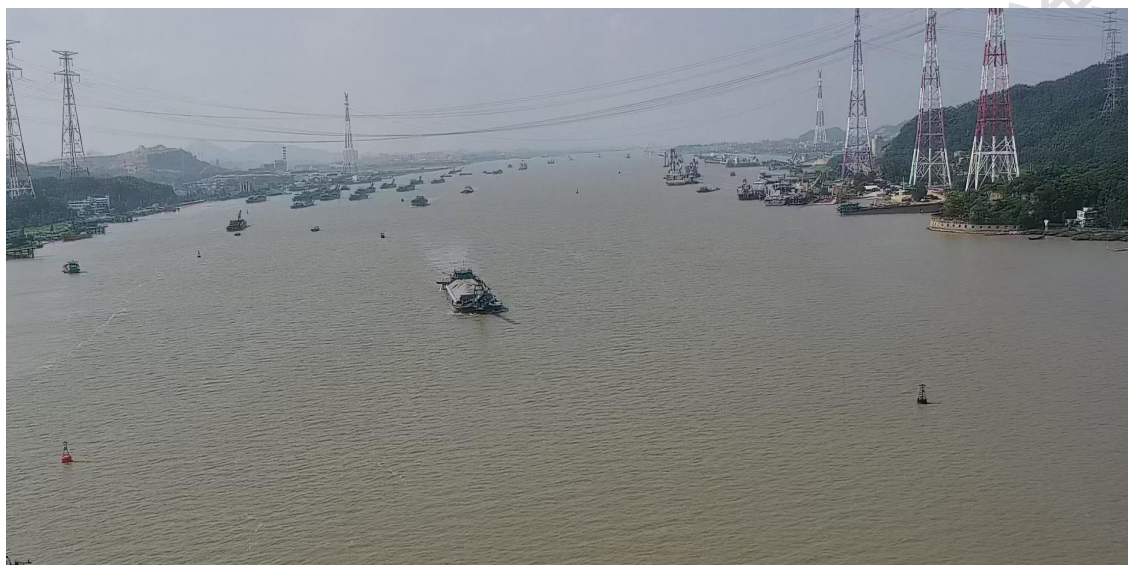
事故发生水域为江门新会崖门水道 1 号标附近水域，河面宽度约 800 米，水深约 12 米，崖门水道航道在 1 号标水域有转向点。该水域附近的码头、修船厂较多，下游为崖门大桥。

图 3：事故水域通航环境

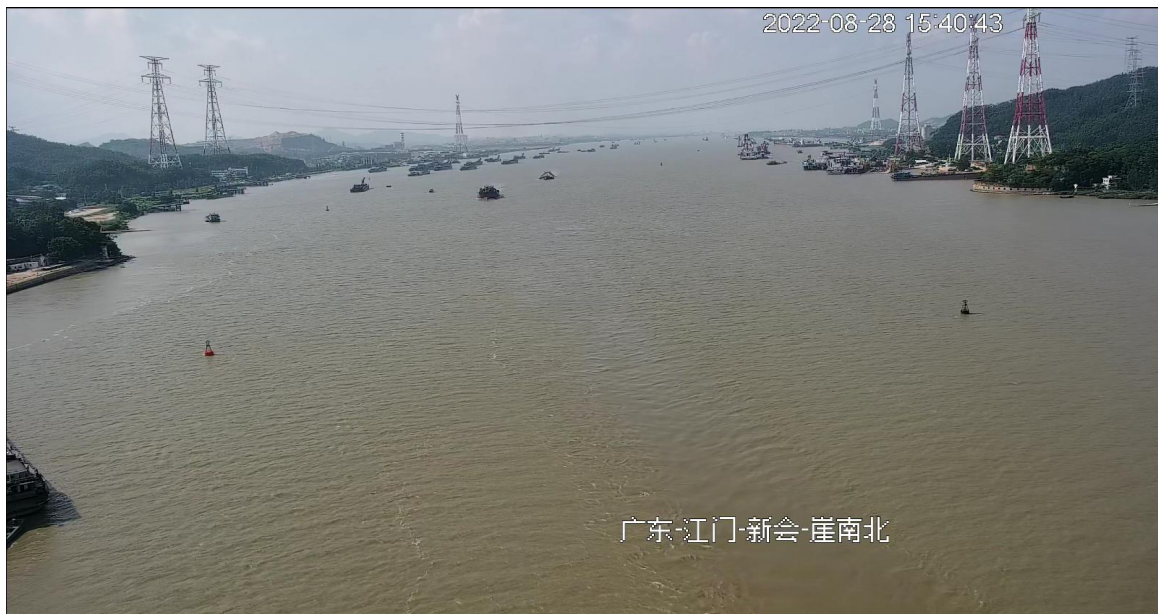
根据崖门大桥上崖南北 CCTV 视频监控系统录像显示，8 月 28 日约 1540 时 43 秒，“B”船消失在“A”船船头的阴影中。根据比对，崖南北 CCTV 视频监控系统显示时间比北京标准时间慢 2 秒。该录像证明，“A”船与“B”船发生碰撞的时间约为 1540 时 45 秒。

图 4：崖南北 CCTV 视频监控系统录像显示两船碰撞时截图

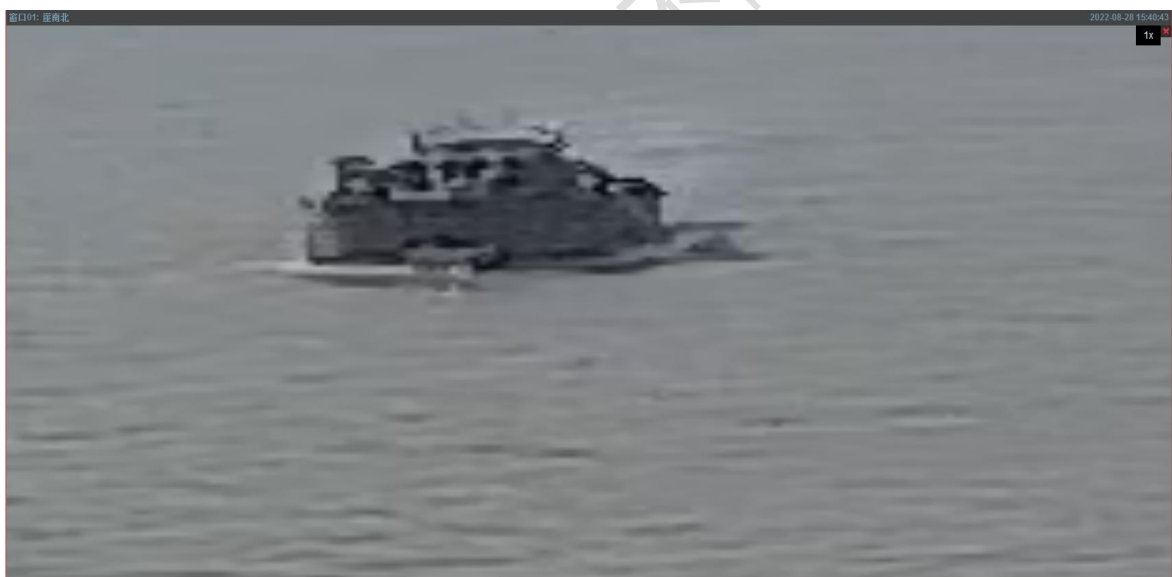
图 5：崖南北 CCTV 视频监控系统录像显示两船碰撞时局部放大画面

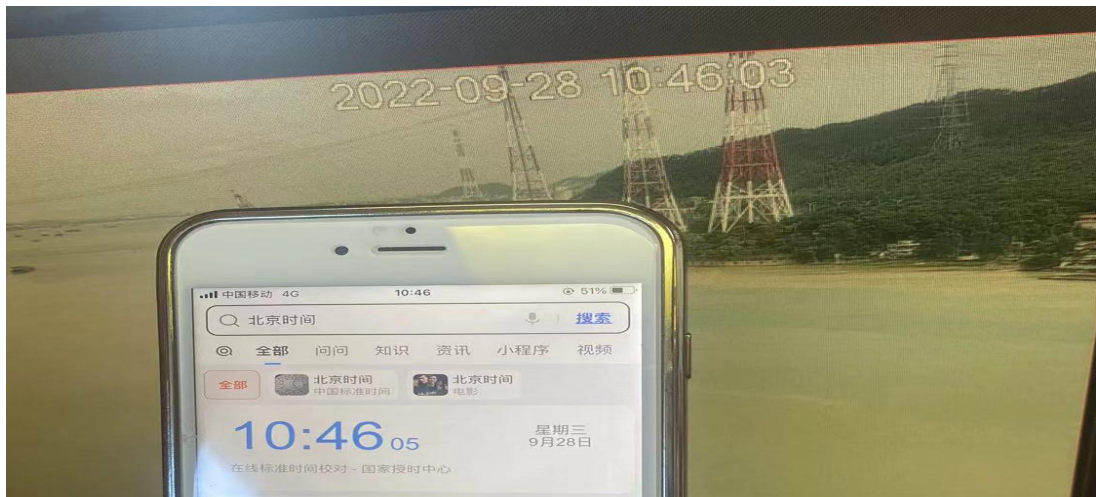
图 6：崖南北 CCTV 视频监控系统显示时间与北京时间比对

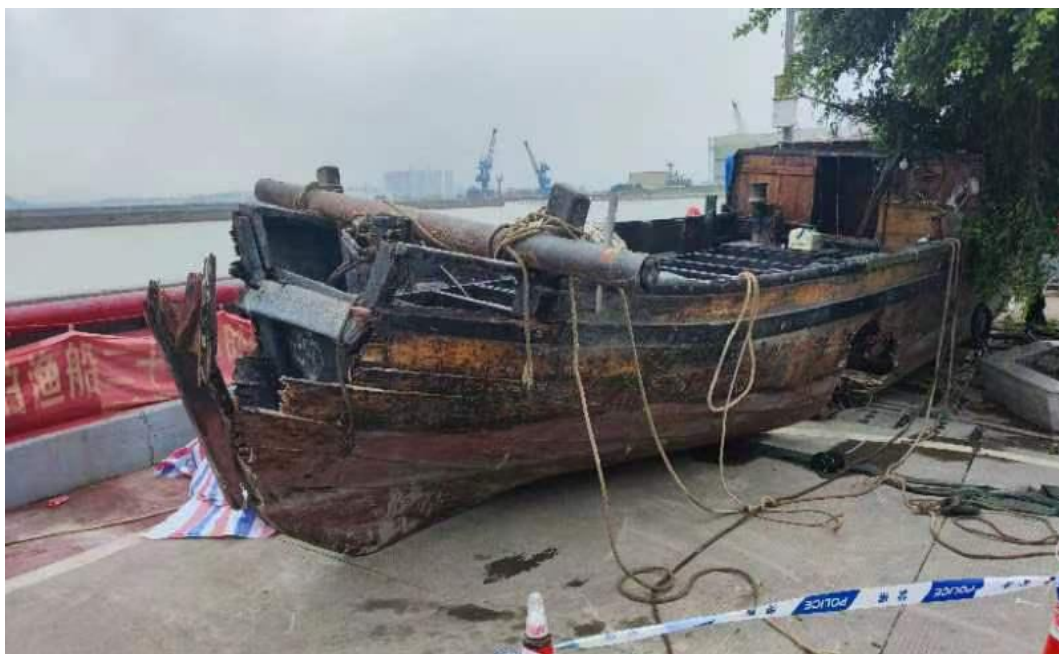
图 7：“B”船勘验现场照片

综上所述，可以认定，事故发生时，“A”船船头右舷与“B”船船头发生碰撞。

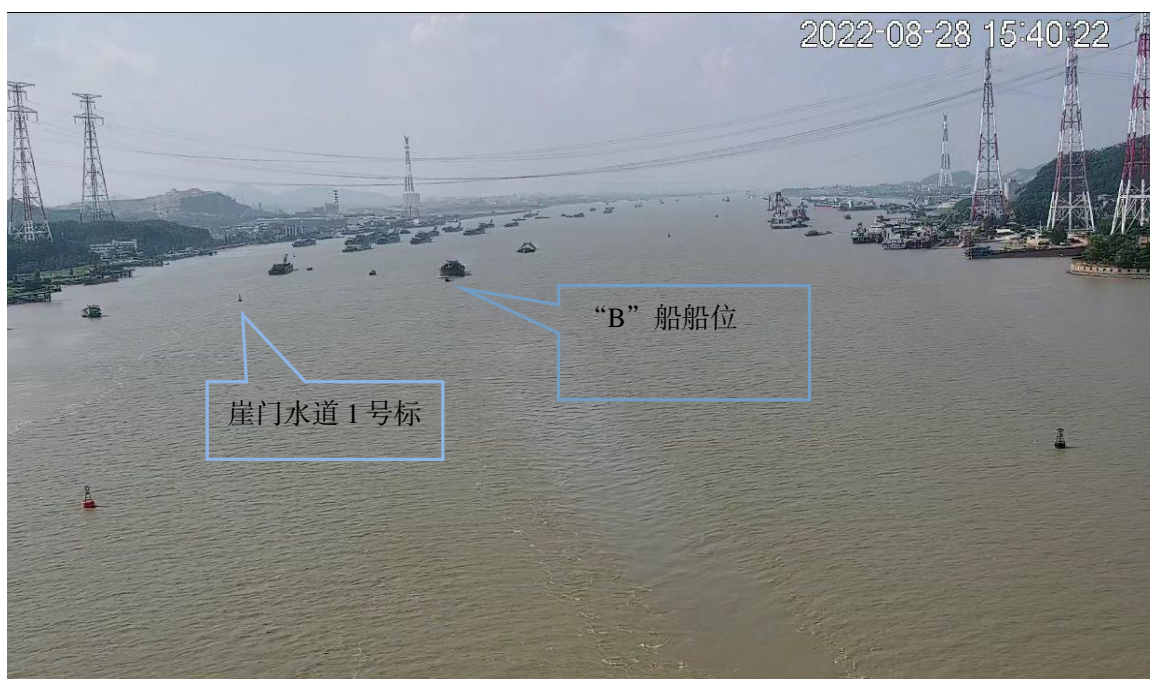
图 8：“B” 船船位

1. 根据崖南北 CCTV 视频监控系统录像显示，“B” 船船位位于崖门水道 1 号标以东附近水域。

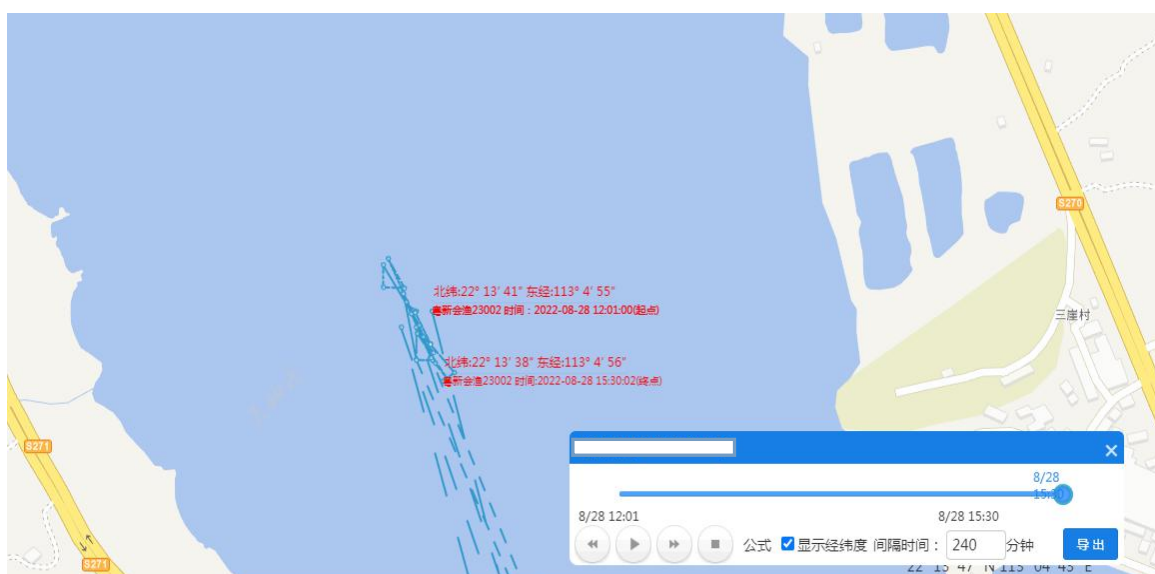
2. 根据新会区农业农村局提供的“B” 船 8 月 28 日 1201 时至 1530 时的船位（如图 11），以及江门航道事务中心对上述船位在航道图中的标注（如图 12）显示，“B” 船 1201 时和 1530 时的船位位于崖门水道航道内，分别距离左槽边线 9.9 米和 13.1 米。上述船位是“B” 船事故发生前最靠近航道左槽边线的船位，其他时间的船位均比该船位靠近航道中轴线。

图 9：新会区农业农村局提供的“B”船的船位

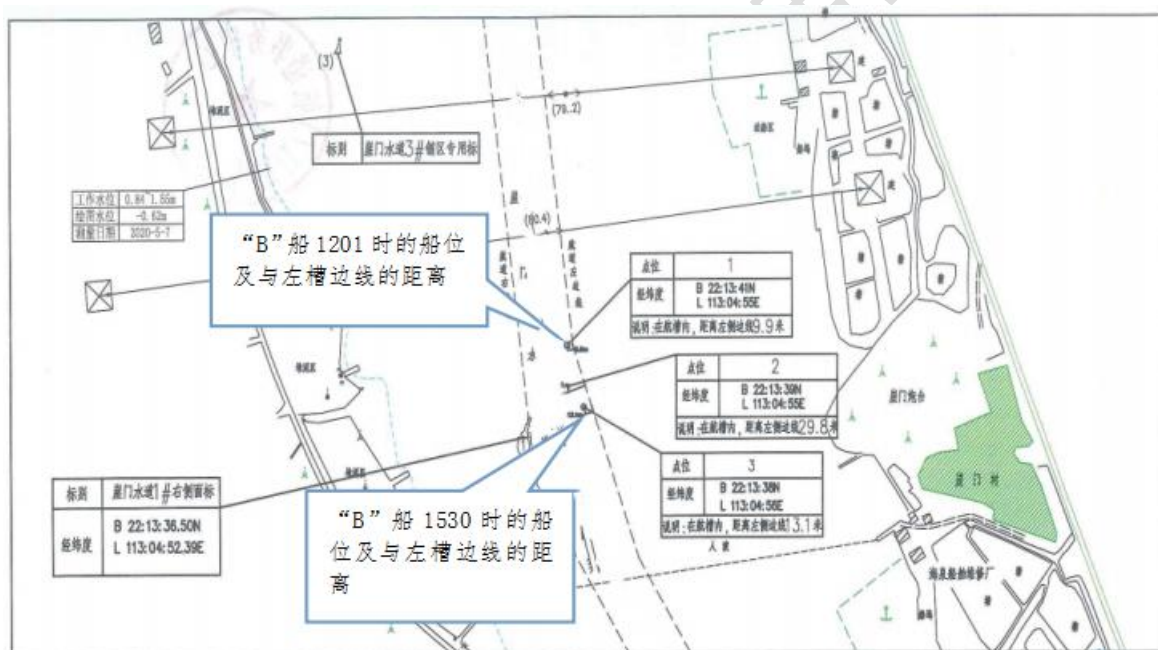
图 10：江门航道事务中心提供的在航道图中标注的“B”船的船位

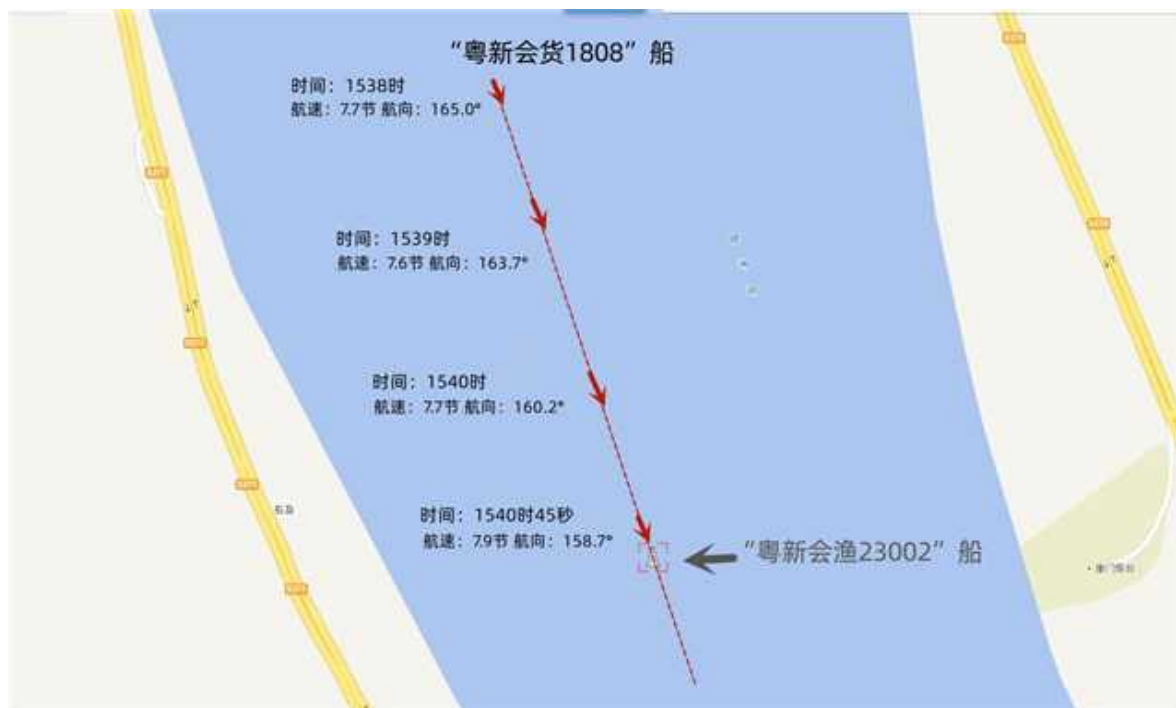
图 11：“A” 船与 “B” 船碰撞示意图

1540 时 45 秒时，“A”船，航向继续向左微调，航向  $158.7^{\circ}$ ，航速略增至 7.9 节。“A”船船头右舷与“B”船头发生碰撞。随后，二副李某华发现异常的声响，在船尾的水手林某恩也发现船尾水面有渔船翻扣，有人落入水中，随即通知驾驶台减速。
