# 佛山“1·2”“良田 062 轮”与“涉渔 ‘三无’船舶”碰撞事故调查报告

佛山“1·2”“良田 062 轮”

与涉渔“三无”船舶

2022 年 4 月 1 日

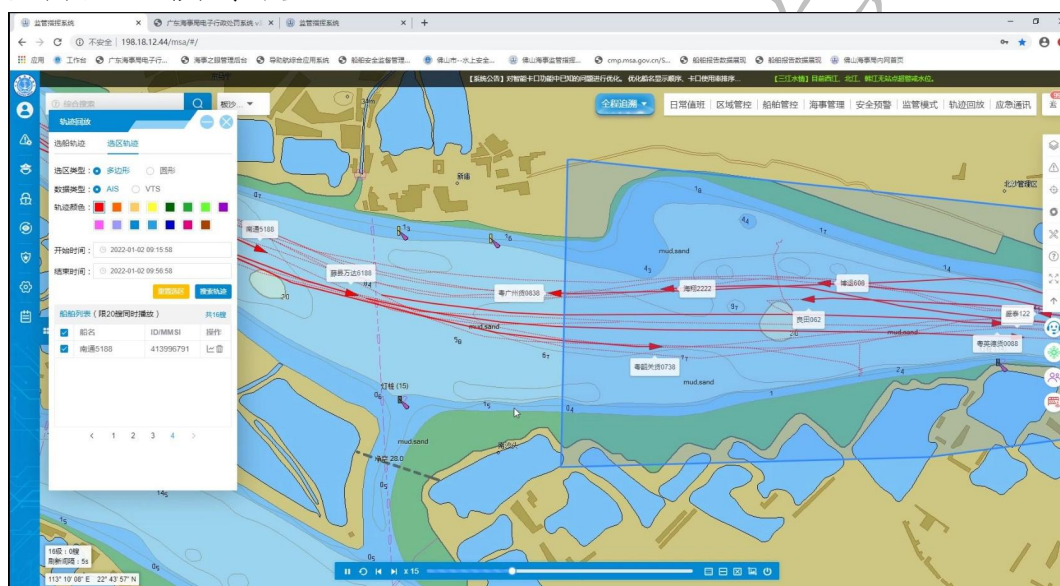
2022 年 1 月 2 日 0928 时，事发水域为容桂水道，该水域河道河面宽约 850 米、日均过往船舶约 480 艘，事发时，天气晴，退潮，能见度好。事发时下行航道船舶流量较多，上行船“良田 062”轮右舷后方一个船位的位置有一艘“博运 608”轮，正前方 300 米左右是“海翔 2222”轮，事发时该水域通航密度大，船舶需要谨慎驾驶。

图 4：事发时通航环境情况

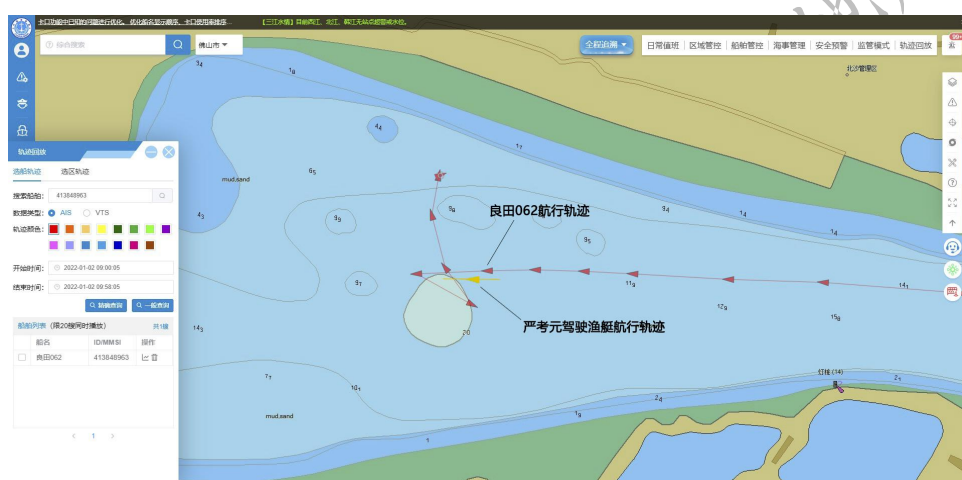
图 5：“良田 062”轮和涉渔“三无”船舶航行轨迹

约 0928 时，“良田 062”轮从“博运 608”轮左舷追越，两船船头基本平齐，“良田 062”轮航速为 6.9 节，“博运 608”轮为 4.0 节，此时严\*\*所属涉渔“三无”船舶向上游缓慢移动，严\*\*在进行收虾笼作业，“良田 062”轮船艏左侧与严\*\*所属涉渔“三无”船舶发生碰撞，严\*\*落水。

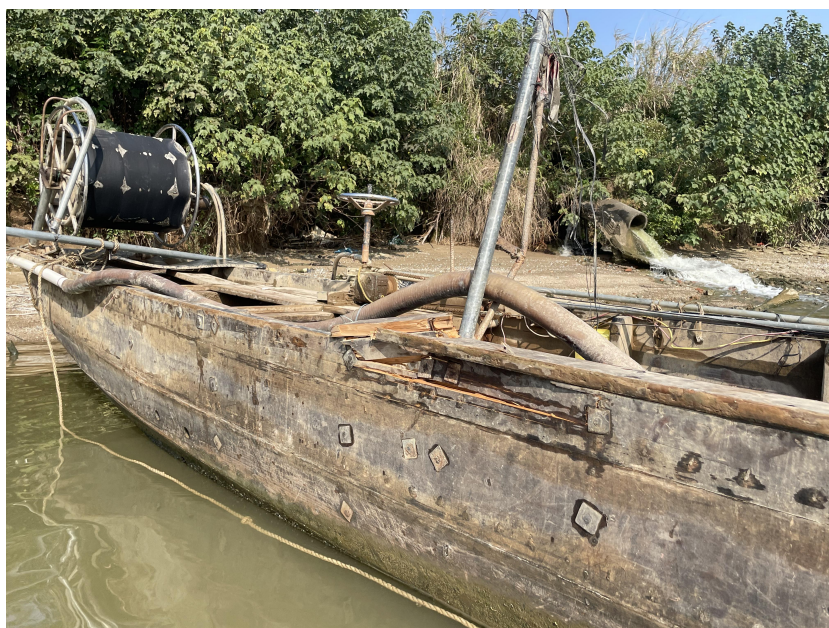
严\*\*所有涉渔“三无”船舶在事故中翻扣，渔船右舷中部有 50 公分断裂，船头有贯穿裂纹，严\*\*落水后死亡。

图 7：涉渔“三无”船舶右舷中部 50 公分断裂

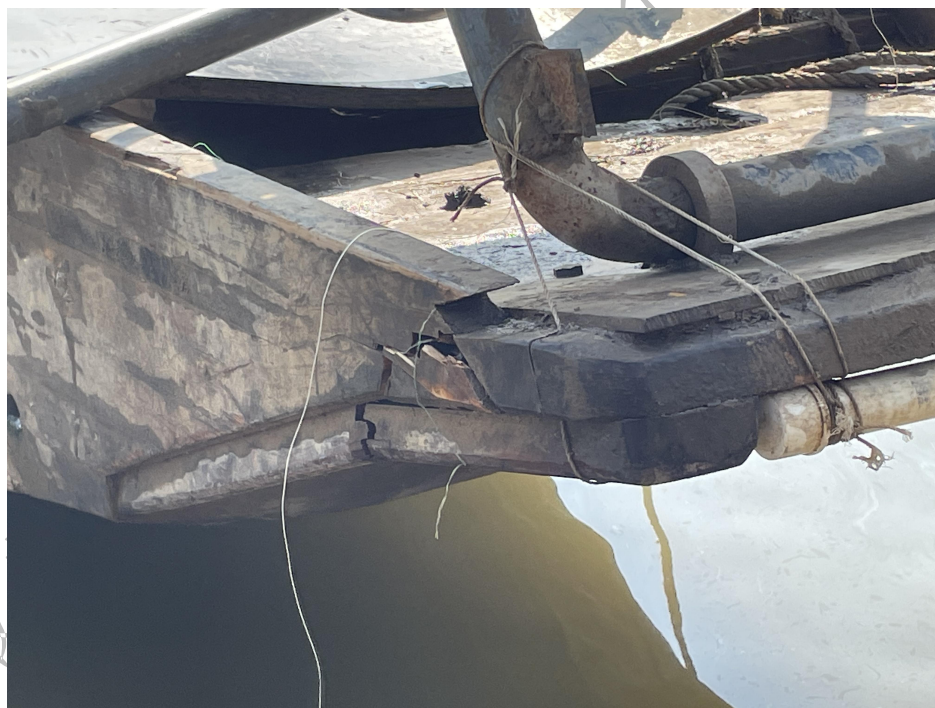
图 8：涉渔“三无”船头有贯穿裂纹
