# 广州“3·5”“粤安顺 666”轮 与“蓝海启航”轮、“中远泰国”轮 碰撞事故调查报告

广州“3·5”事故调查组

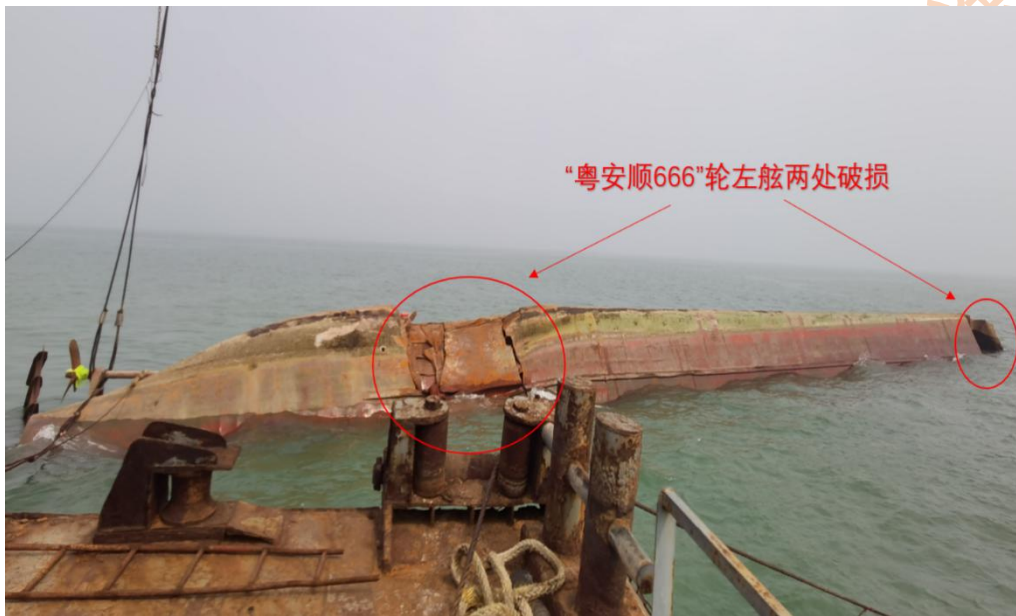
现场勘验发现，该轮左舷船尾和左舷船首各有一处破损洞穿；船首主甲板呈 V 型凹陷，甲板右前方区域整体向外侧翻折变形，变形区域整体较为平整；驾驶台及生活区坍塌。

图 5：“粤安顺 666”轮左舷两处破损

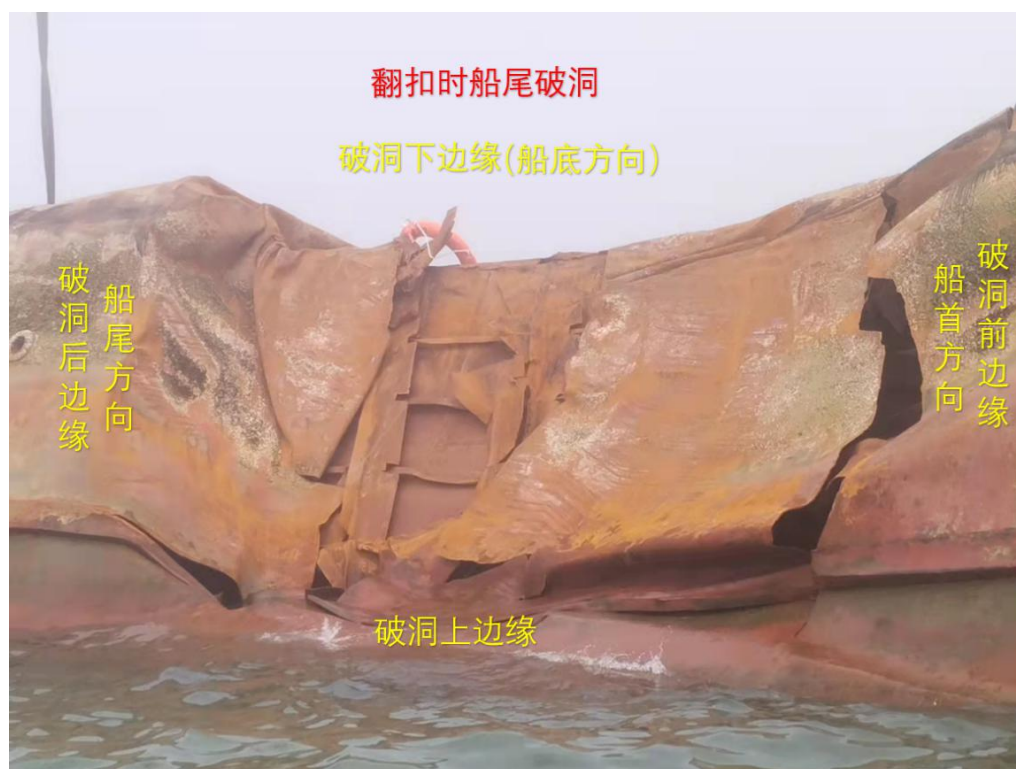
该轮左舷船尾船壳板的破洞，呈圆锥形向船体内部延伸，破洞导致生活区前方连续两个边空舱与外界相通。该破洞首尾方向长约 6.7 米、高约 3.8 米，上边缘距主甲板约 0.5 米，下边缘延伸至船底板，前边缘凹陷坡度较小、深度较浅，后边缘凹陷坡度较大、深度较深，最深约 1.5 米，破口处钢板凹陷内卷，对应部位的货舱舱壁和相邻的机舱舱壁未见破损。

图 6：“粤安顺 666”轮左舷船尾处破损

通过现场勘验发现，“粤安顺 666”轮货舱左右两侧各有 9 个边空舱，且所有的边空舱都是独立的，边空舱之间未联通；该轮与“蓝海启航”轮发生的碰撞导致该轮左舷船尾船壳板有一处破洞，该破洞对应部位的货舱舱壁未见破损，海水通过破洞只是流入两个边空舱，未流入货舱内。

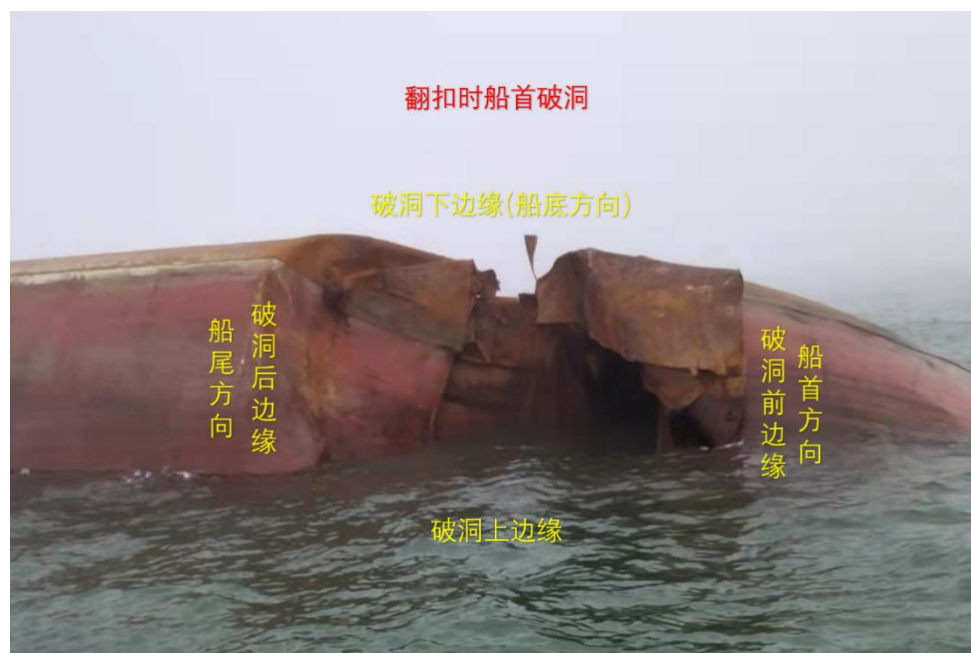
该轮左舷船首船壳板的破洞，呈圆锥形向船体内部延伸，类似于被细长形球鼻首碰撞所致，破洞导致边空舱、船首空舱和货舱与外界相通。该破洞距船首约 7 米，首尾方向长约 5.5 米、高约 3.3 米，上边缘距主甲板约 1 米，上边缘前方船壳板外翻，下边缘延伸至船底板，前边缘凹陷翻卷严重、深度较深，最大深度约 2.5 米，后边缘凹陷坡度较小、深度较浅。

图 7：“粤安顺 666”轮左舷船首处破损

通过现场勘验发现，“粤安顺 666”轮左舷船首船壳板有一处破洞，下边缘凹陷翻卷严重、深度较深，上边缘凹陷坡度较小、深度较浅，破洞形状符合船舶正浮状态下被细长形球鼻艏碰撞所致，此处破洞为“粤安顺 666”轮与“中远

泰国”轮发生碰撞导致的，破洞直接连到货舱，海水可以通过破洞流入边空舱、船首空舱和货舱。

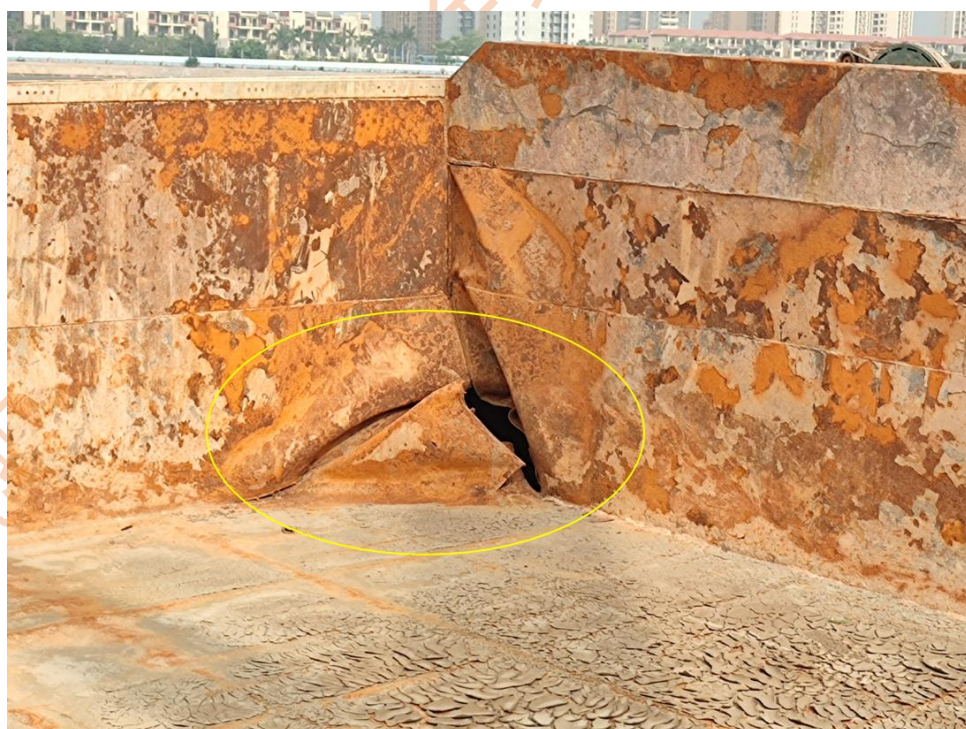
该轮货舱左前方角落的舱底板和舱壁板呈菱形隆起破损。

图 8：“粤安顺 666”轮货舱左前方的角落呈菱形隆起破损

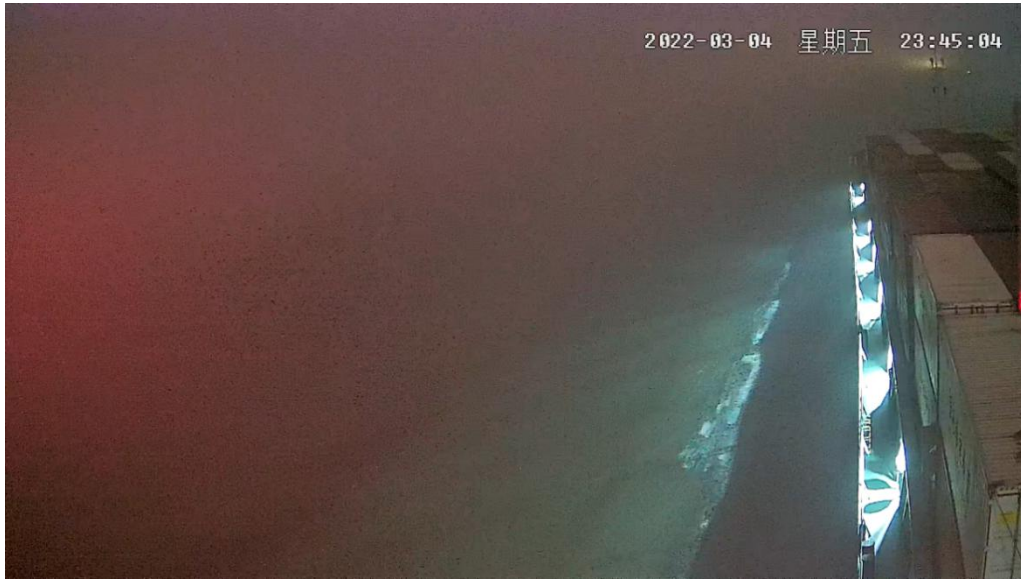
“蓝海启航”轮 CCTV 录像和广州 VTS 雷达录像显示，3 月 4 日 2330-2350 时，能见度从 1 海里左右逐渐下降；2350 时，该轮航行至广州港 17 号灯浮附近，已看不清船首的桅灯，能见距离约 100 米。

图 12：2022 年 3 月 4 日 2345 时“蓝海启航”轮 CCTV 视频截图

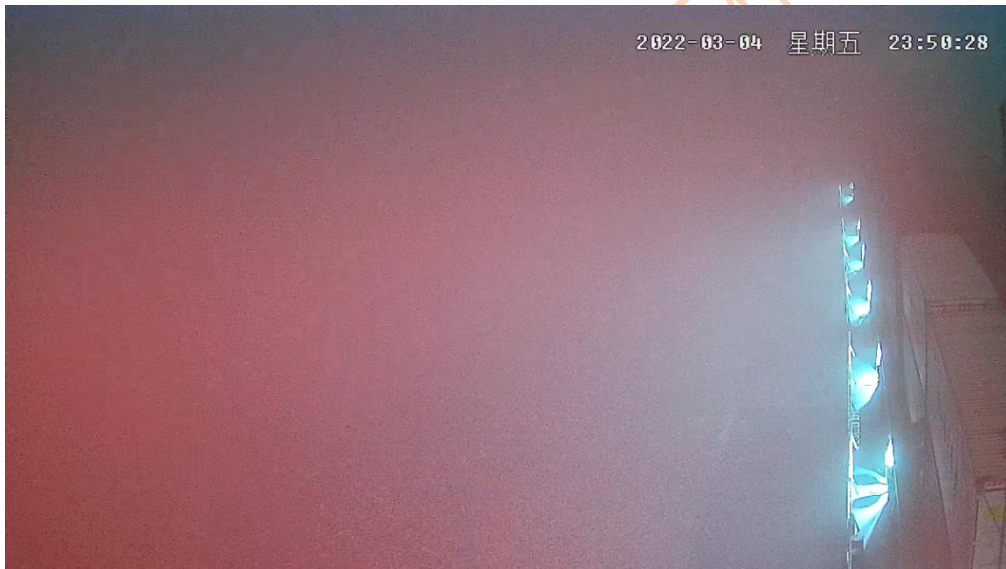
图 13：2022 年 3 月 4 日 2350 时“蓝海启航”轮已看不到船首桅灯

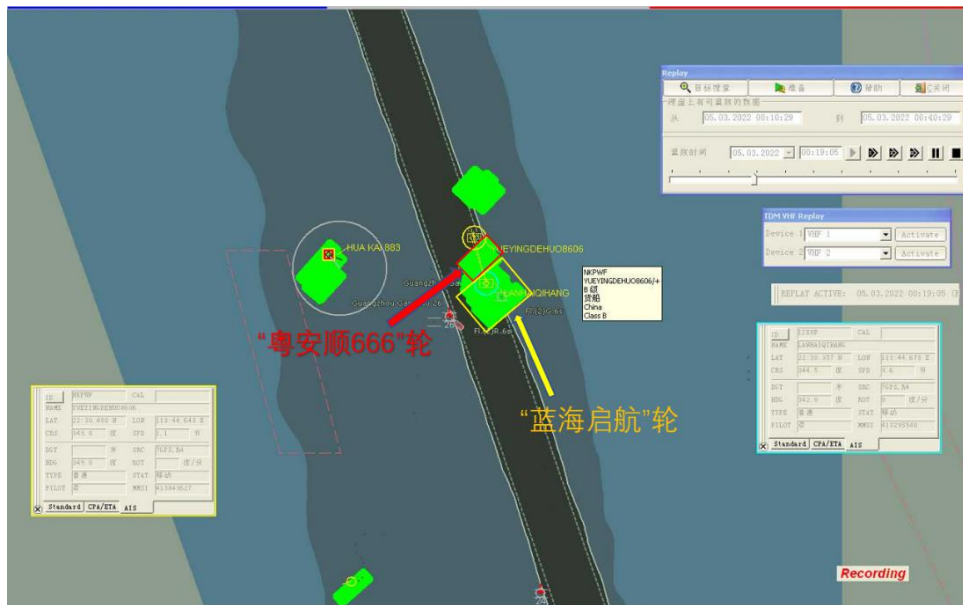
图 18：“粤安顺 666”轮与“蓝海启航”轮雷达回波接触图

据广州 VTS 雷达录像资料显示，“粤安顺 666”轮与“蓝海启航”轮雷达回波影像接触的时间为 2022 年 3 月 5 日约 0017 时（VTS 系统时间比标准时间快 2 分 39 秒，此为校准后时间，下同），地点为广州港 25 号灯浮北面水域，概位为  $22^{\circ}30'.41\text{N}/113^{\circ}44'.66\text{E}$ 。

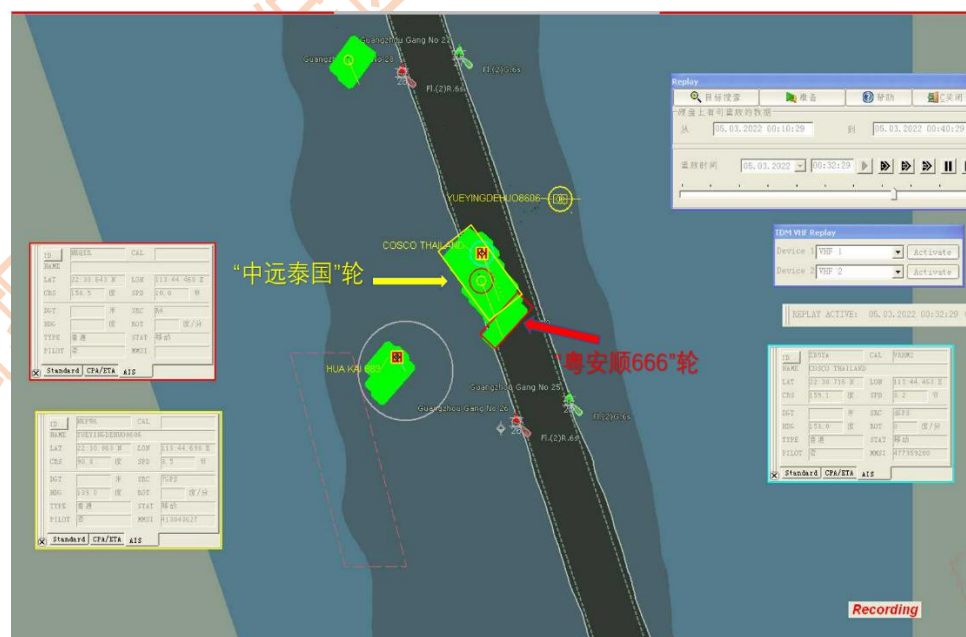
图 20：“粤安顺 666”轮与“中远泰国”轮雷达回波接触图

据广州 VTS 雷达录像资料显示，“粤安顺 666”轮与“中远泰国”轮雷达回波影像接触的时间为 2022 年 3 月 5 日 0030 时，地点为广州港 26 号灯浮北面水域，概位为  $22^{\circ}30'.49\text{N}/113^{\circ}44'.53\text{E}$ 。

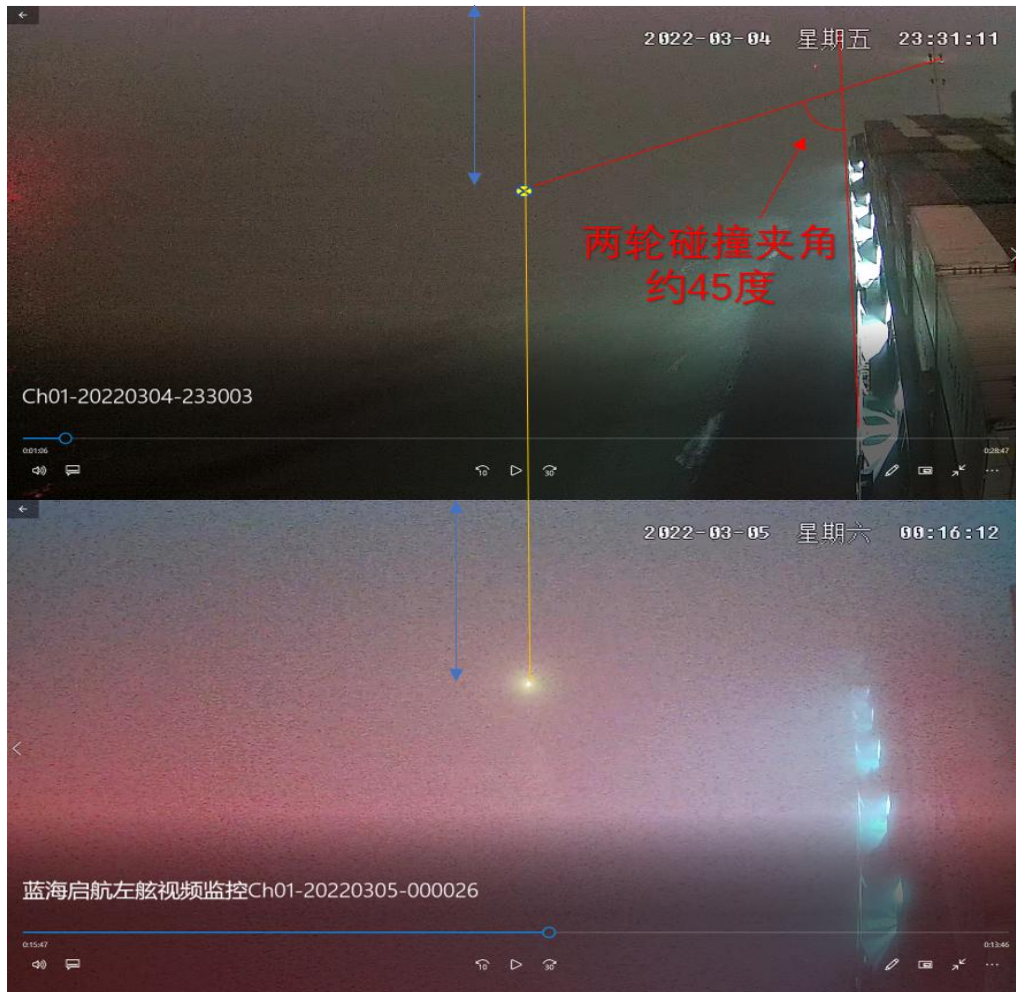
据“蓝海启航”轮 CCTV 录像显示，该轮船首及船首左侧与“粤安顺 666”轮左舷中后部首先发生碰撞，碰撞角度约 45 度，随后“粤安顺 666”轮船首迅速向左偏转，与“蓝海启航”轮船中的位置再次发生碰撞。

图 21：发生碰撞时“粤安顺 666”轮船首桅灯瞬间变暗的 CCTV 截图

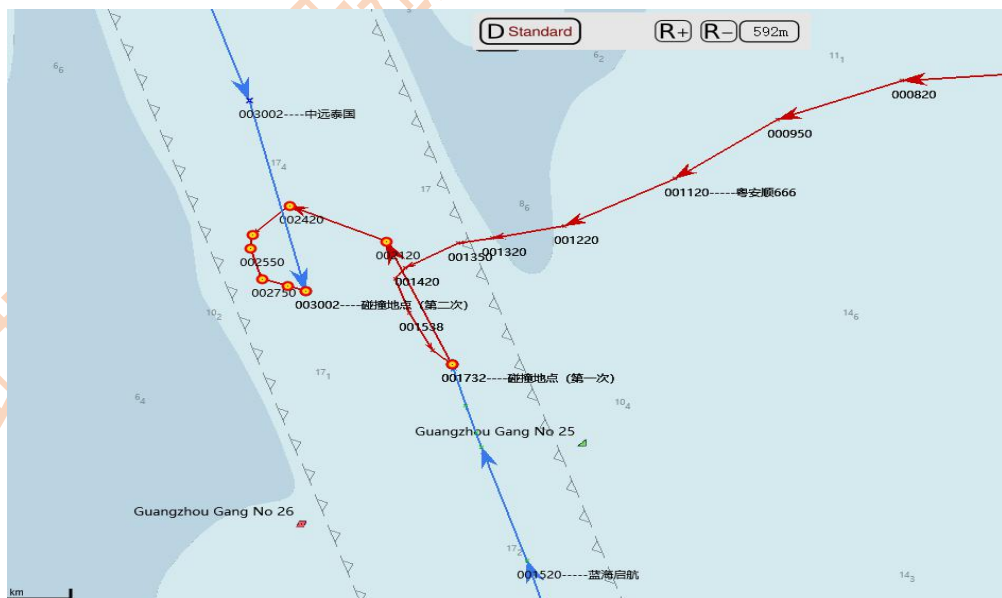
图 22：“粤安顺 666”船打转航迹图

0025 时左右，该轮船位  $22^{\circ}30'.55\text{N}/113^{\circ}44'.64\text{E}$ ，船长和水手胡某志登上附属艇弃船逃生，二副驾驶附属艇驶离该轮，在距船尾约 20 米处停留观察，水手胡某志拨打电话向船东报告事故情况。该轮所有船员弃船逃生时，船舶航行灯保持开启，舵放在偏左舵位置，车钟放在全速进车位置。

随后，该轮在航道内打转。

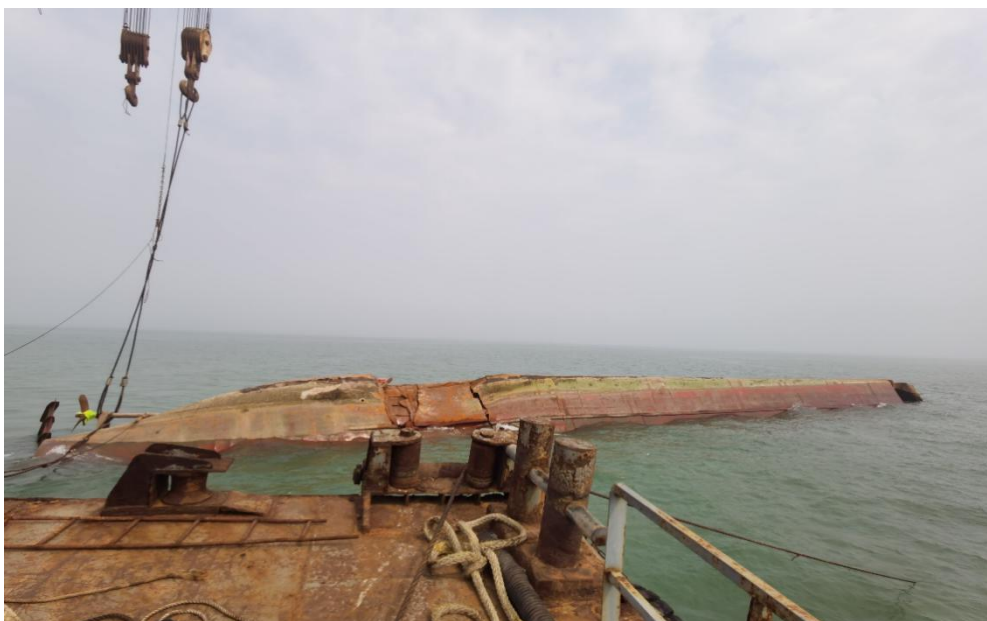
事故造成“粤安顺 666”轮翻沉，左舷船壳两处破洞，根据该轮提供的损失清单，该轮预估直接经济损失 475 万元，包括船舶打捞费 155 万元，船舶修理费用 300 万元，货物损失 5 万元，其他财产损失 15 万元。事故造成“蓝海启航”轮球鼻首左侧到 1 号货舱后局部擦痕和凹陷，直接经济损失

图 28：“粤安顺 666”轮事故后照片

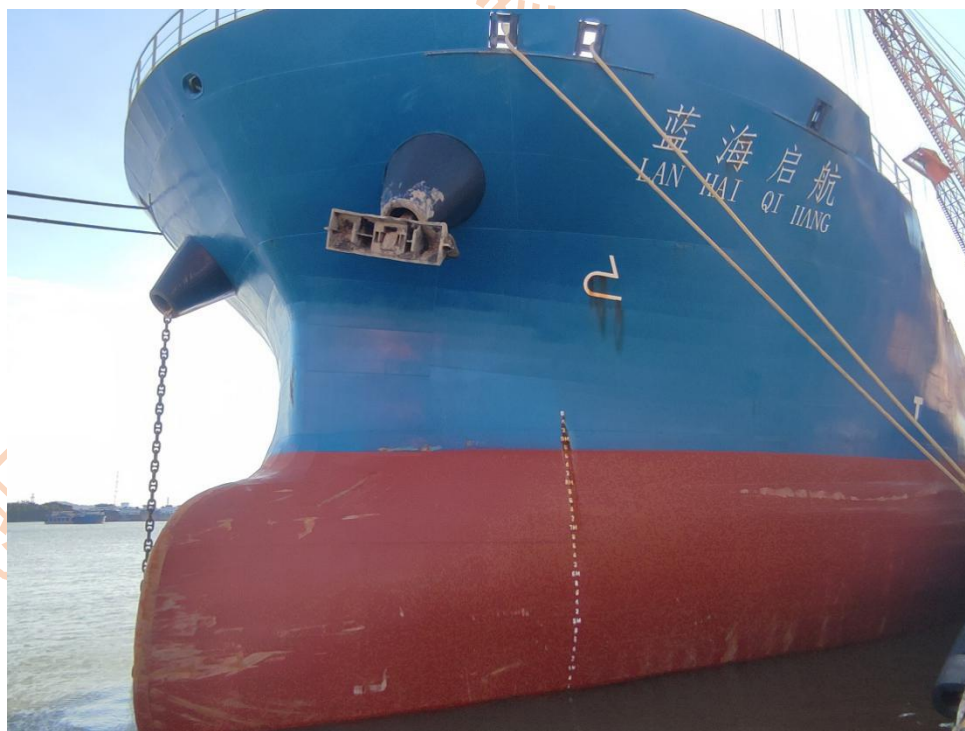
图 29：“蓝海启航”轮球鼻首左侧局部有擦痕

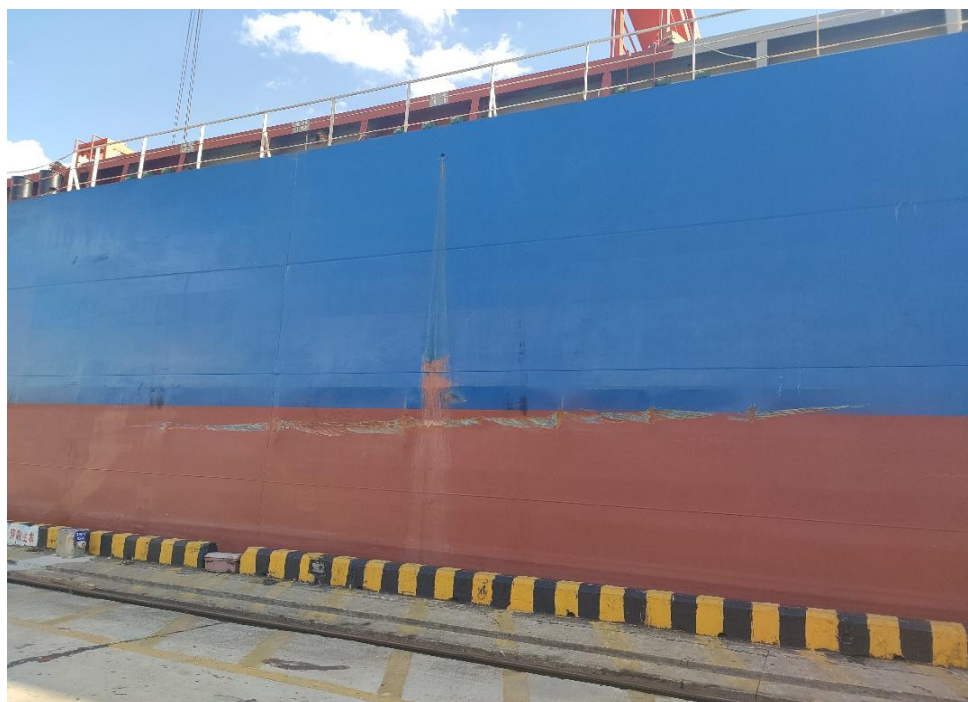
图 30：“蓝海启航”轮 1 号货舱后局部有擦痕

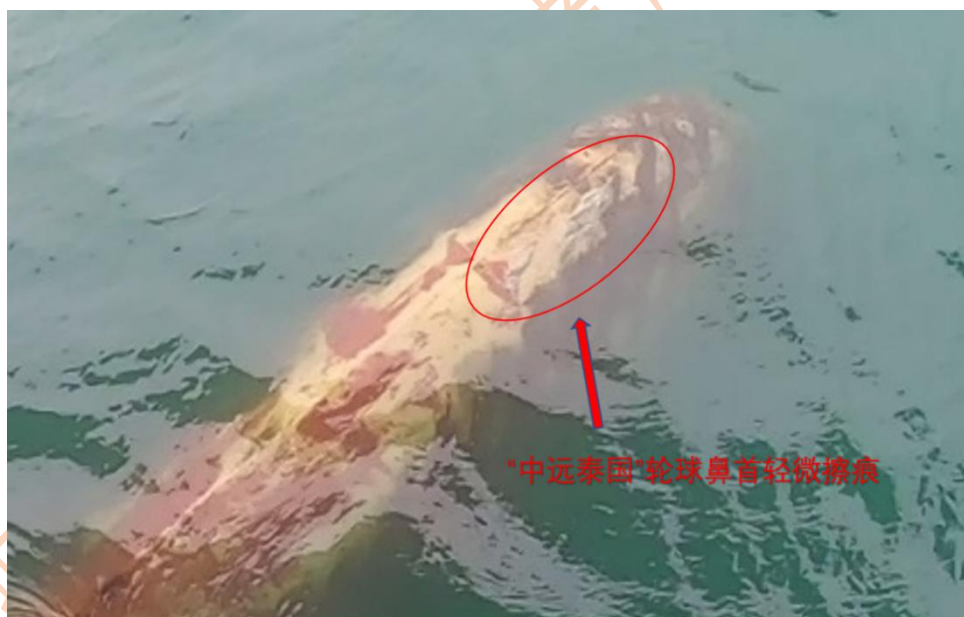
图 31：“中远泰国”轮球鼻首轻微擦痕
