# 安庆“4·19”“M”轮与“L”轮碰撞事故 调查报告

事故调查组

2022 年 7 月

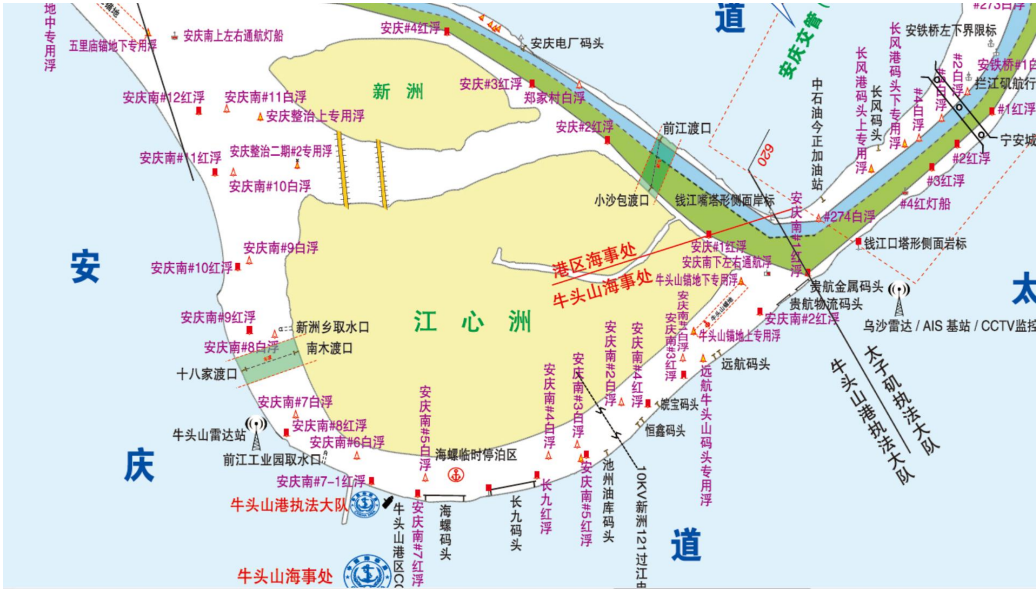
图 2 事发水域通航环境示意图

该水道锚地及停泊区分布在北岸，码头分布在南岸，在锚地及停泊区内锚泊的船舶靠离码头需频繁穿越主航道，与正常航行船舶的交叉会遇局面较多，增大了船舶发生碰撞的概率。

事故发生时有 2 艘下水船舶依次下行，间距约 100 米左右，无上水船舶，牛头山海螺临时停泊区锚泊船舶约 50 艘左右。

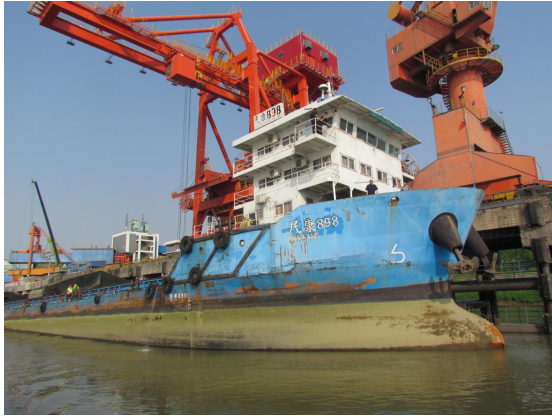
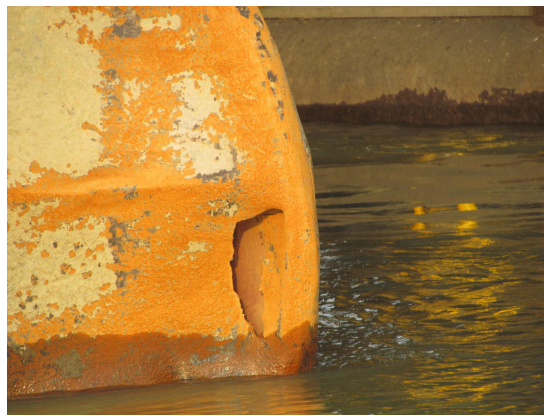
### （一）M 轮受损部位照片

“M”轮船艏球鼻艏（0.3M\*0.6M）破损。

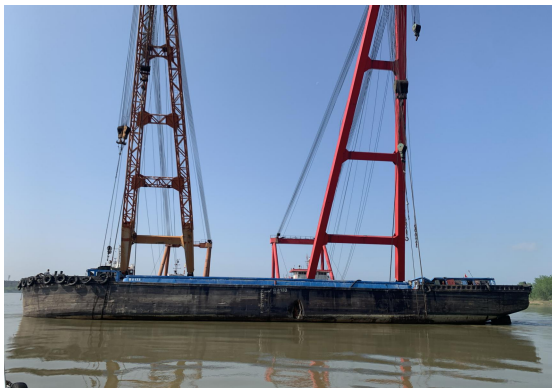
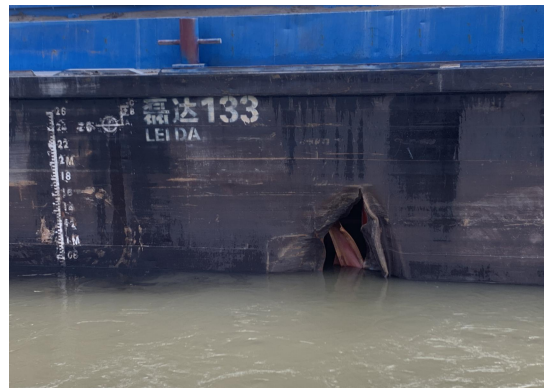
### （二）L 轮受损部位照片

0457时，船舶向左侧发生倾斜，货舱进水，船舶倾覆沉没。

“L”轮及所载 1157 吨滤饼随船沉没，船员孔\*\*\*落水身亡。

“L”轮起锚掉头过程中，未保持正规了望，对航道内船舶动态及周围船舶锚泊状况判断不明，致使与“M”轮形成紧迫危险。“L”轮在发现与“M”轮距离过近时本船未能得到有效控制，采取的避让措施不及时、不恰当，导致碰撞事故发生。

碰撞发生后，当事船员未能对碰撞损害进行及时有效的评估，未采用良好船艺控制并减少损失，盲目用车脱离对方船舶，在船舶即将倾覆时，船长未及时下达弃船指令，导致事故损害扩大。
