# 珠海“7·22”“粤顺德工 1001”轮工伤事故 调查报告

编制单位：珠海海事局

编制时间：2021 年 11 月 2 日

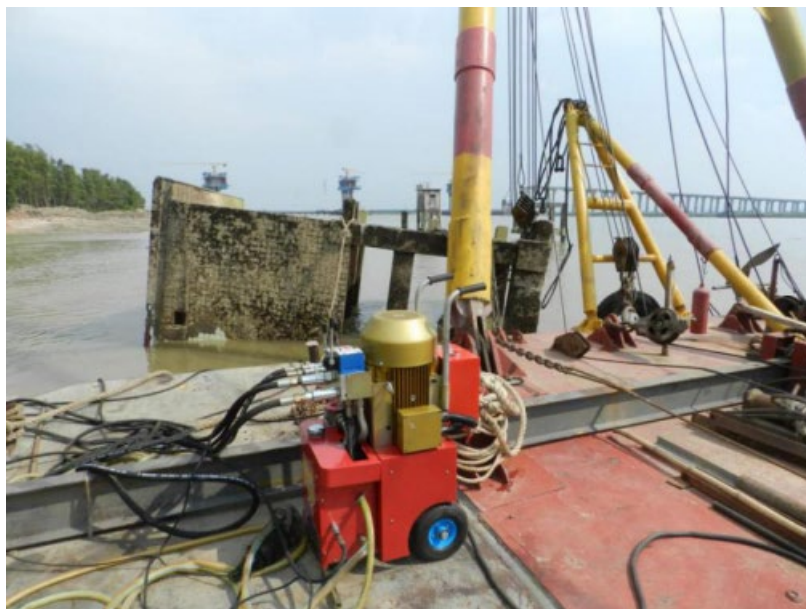
图 2：YG-25 型液压绳锯机液压动力机组（图中红色机器）

根据林某陈述，锯绳由张某连接，其是第一次连接锯绳。而其他人员也没有锯绳连接经验。根据船上人员现场演示，事发前金刚石锯绳连接的方法为通过专用接头将锯绳两头对接后使用专用液压钳将接头扣压紧，但扣压时仅在同一位置和方向上反复扣压。而通常金刚石锯绳在对接时，应先将接头中部置于扣压钳内扣压，每转动 90° 扣压一次，然后将接头两端置于扣压钳中依次扣压，最后将接头中部位置再次置于扣压钳中扣压。因此，事发前液压绳锯机的锯绳连接不规范，可能导致锯绳破断强度不够。

度达 4 米。而根据 YG-25 型液压绳锯机主机参数，单次切割厚度最大为 1 米，作业时的切割厚度显然超过了 YG-25 型液压绳锯机的性能参数，造成设备过载作业。此外，锯绳对自记台整体切割造成锯绳被拉长，意味着锯绳断裂时可以击打的距离更远。而实际上，自记台的切割部位在四根立柱位置，完全可以通过依次切割四根立柱完成作业。

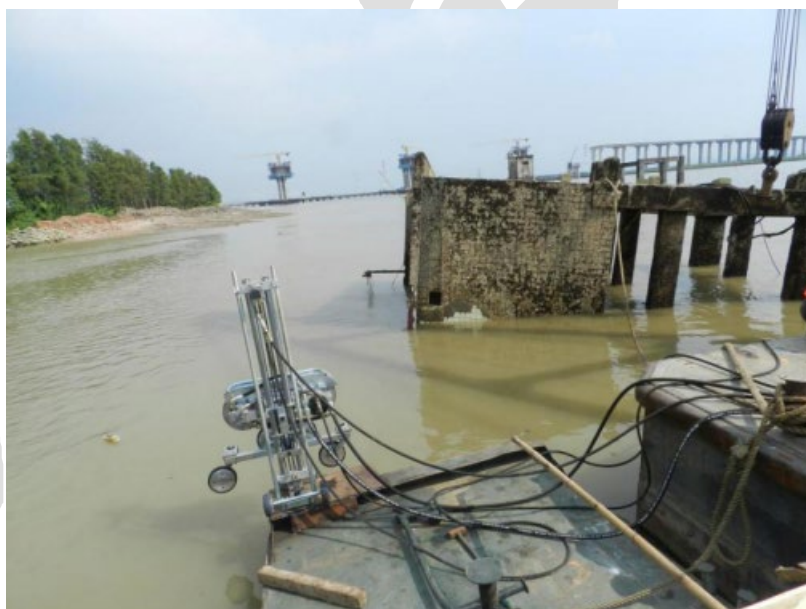
图 3：YG-25 型液压绳锯机组（图中银色机器）

为了便于多次操作，林某等人将液压绳锯机组（切割装置）通过焊接和螺栓紧固的方式固定在“粤顺德工 1001”轮锚艇上，作业时通过锚艇对准切割部位进行切割。但根据设备产品说明书操作说明中主机安装要求以及其他液压绳锯机的作业视频，作为切割装置的液压绳锯机通常应使用膨胀螺丝固定在被切割物表面，这样在切割时有助于保障锯绳的稳定性。

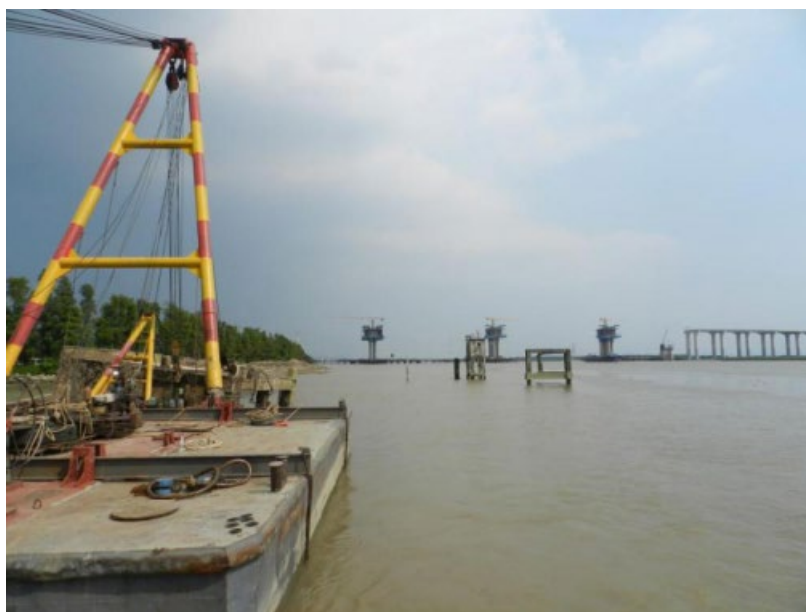
图 4：通航环境示意图

事发时“粤顺德工 1001”轮位于磨刀门水道灯笼水闸附近、灯笼山水文站自记台旁，距离左岸约 30 米，处于磨刀门水道边缘，对水道内正常航行的船舶通航安全影响较小，航道内船舶对事故无影响。磨刀门水道处于西江下游，是西江的主要出海口，是珠江三角洲诸港从内河去澳门的主要水道，船舶交通流较大。灯笼山水文站自记台距离左岸约 60 米，建筑面积约 16 m<sup>2</sup>的上部建筑物于 2016 年 4 月倒塌，事发前被“粤顺德工 1001”轮吊至事故水域。

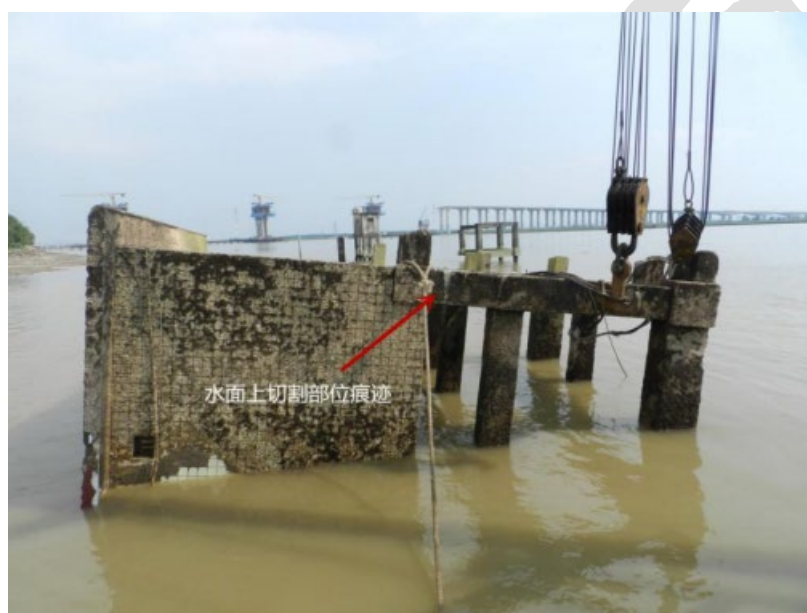
图 5：切割部位

事发时，林某操纵液压绳锯机对自记台中部进行整体切割，自记台约为 4 米长，4 米宽，因此，事发时液压绳锯机的切割厚

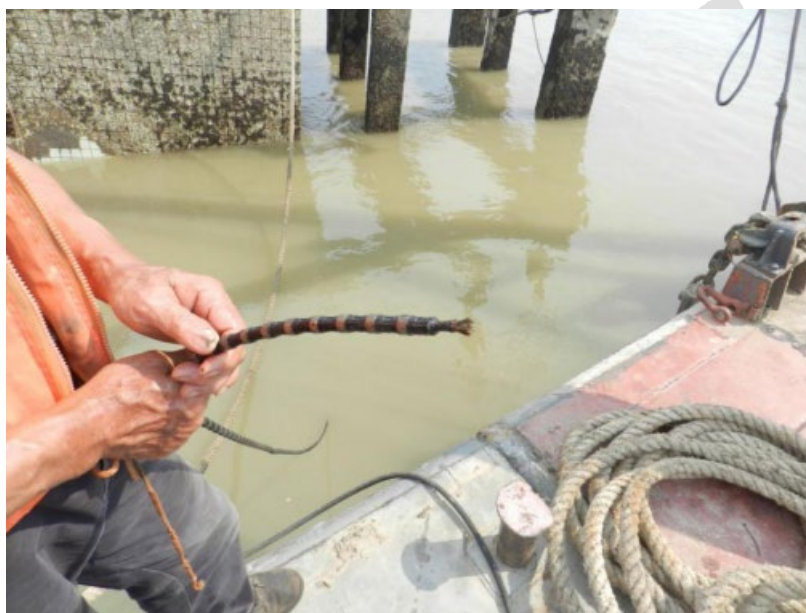
图 6：断裂的锯绳

锯绳安装时，金刚石锯绳要穿过沉入水中的自记台底部，自记台在锯绳安装后重新沉底，因此，锯绳在切割作业时要同时受到水底和自记台的摩擦力。本次切割作业锯绳工作约半个小时便断裂，事后调查发现锯绳断口较为平整，且断裂的锯绳被自计台压住无法抽出，因此锯绳是卡在自计台和水底之间被机器扯断。

由于液压绳锯机组（切割装置）被固定在锚艇上，锚艇通过

缆绳与锚泊的“粤顺德工 1001”轮系固，受风浪潮汐影响，锯绳随锚艇偏荡移动，导致原本正常转动切割的锯绳在水底被卡住，造成液压绳锯机工作压力陡然增大，锯绳受力过大；加上锯绳连接不规范，破断强度不足；以及作业时的切割厚度显然超过了液压绳锯机的性能参数，造成设备过载作业，最后导致断绳。

3. 联系液压绳锯机锯厂家对该设备安装调试及使用进行现

场指导，排查安全隐患，在操作人员未完全掌握液压绳锯机的正确使用方法和注意事项前不再盲目使用该设备进行作业，作业时严格按照产品说明书要求进行操作。

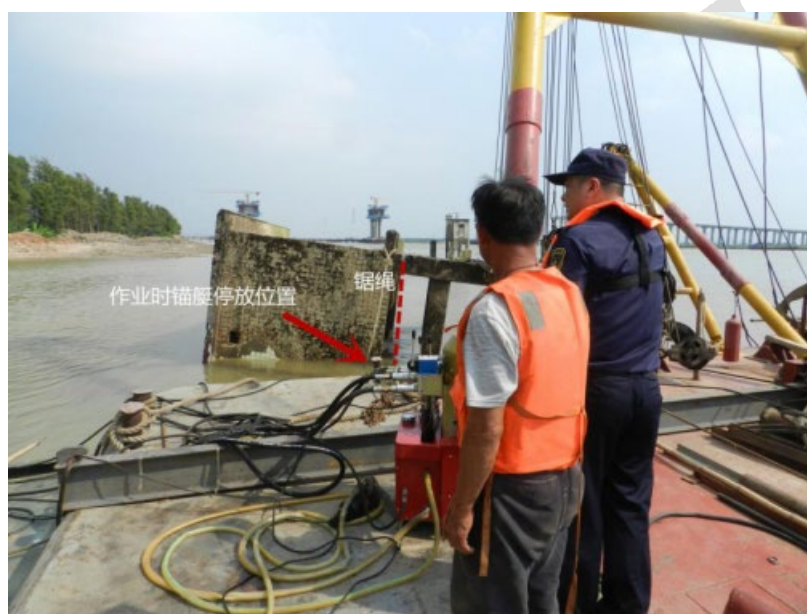
图 7：人员站立位置示意图（虚线表示锯绳）

事发时液压动力机组与液压绳锯机组及切割部位基本呈一条直线。张某站于正在操作液压绳锯机的林某稍左侧约 20cm，距离自记台切割部位 7-8 米。如下图所示（调查人员饰林某，船员饰张某）。设备产品说明书 3.13 款明确要求：“请勿站在进入和切出的被切物体的绳索切线方向，应站在绳索两边 5 米以上距离。”而林某和张某正好站在绳子的切线方向，造成绳子断裂弹回时击中张某颈部。液压动力机组作为可移动的操纵台，完全

可以移动到绳索切线方向两旁 5 米范围外，由于林某、张某未经液压绳锯机操作使用的有关培训，也未仔细阅读产品说明书，对设备工作时的危险性认识不足，作业前林某虽已要求其他人员远离作业区域，但作业期间张某仍然靠近且站立于危险区域造成被断绳击中。

2. 加强船上人员的教育培训，定期组织开展消防、救生、人员意外受伤等应急演练，提高作业人员的安全意识和应急处置能力；组织开展液压绳锯机等特殊设备的操作使用培训，严禁未经专门培训的人员操作使用设备，严禁人员进入作业危险区域；
