# 肇庆“2·19”“达运 838”船与“桂桂平货 8963” 船碰撞事故调查报告（公开）

## 一、事故简况

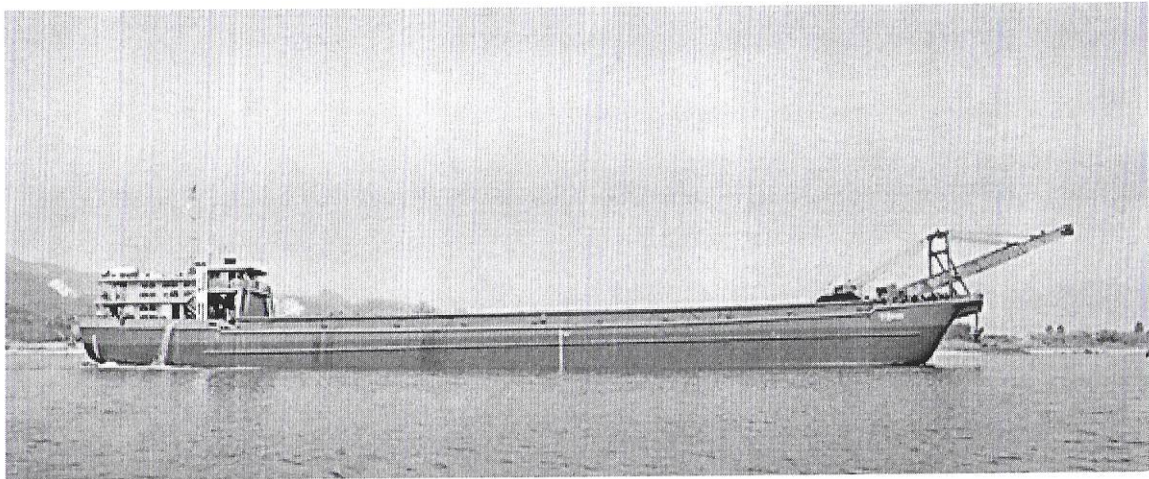
图 1: “达运 838” 船

（一）“达运 838”船船首右侧外板多处凹陷和穿孔，维修费用约 12.6 万元；

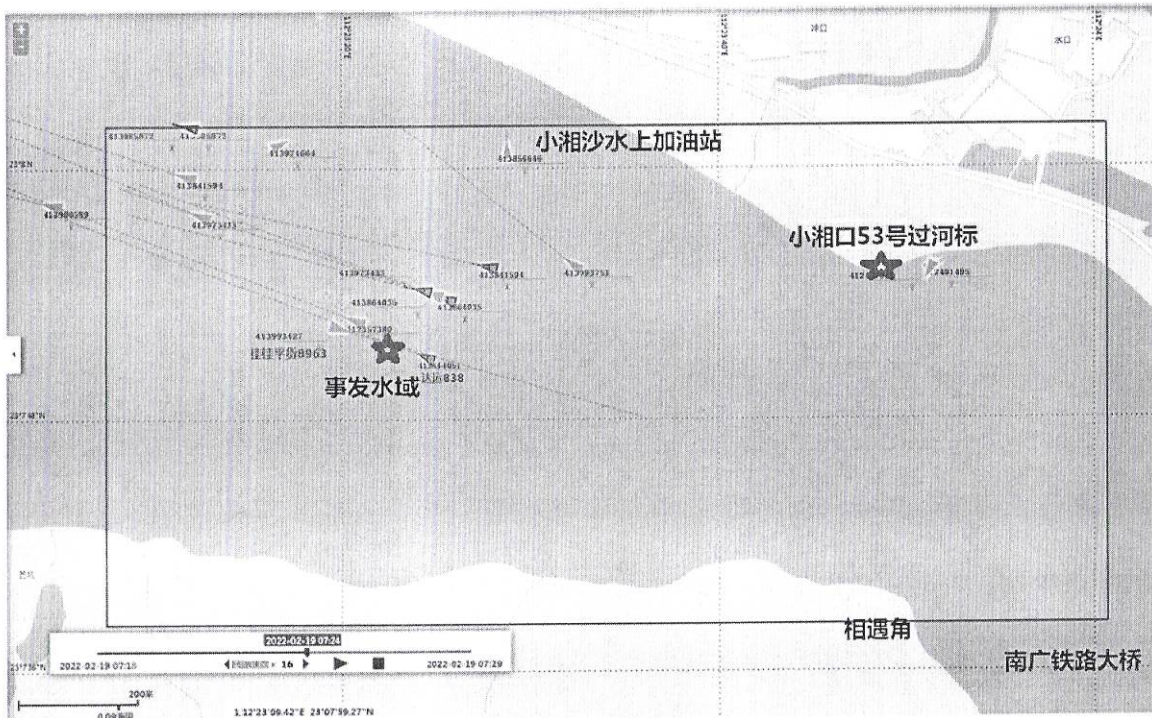
图 3：事故水域通航情况

事发水域位于西江干流小湘沙水上加油站对开水域，属于非潮流河段，航道距右岸约 350 米，河面宽度约 700 米。三榕峡至小湘水域上行船舶习惯航法为：航至钓鱼台底角，向左转向，沿右岸三、七航行，航至田螺村时逐渐向左转向，至小湘水口 53 号过河标时，对大湘沿左岸四、六航行。三榕峡至小湘水域下行船舶习惯航法为：沿右岸四、六航至小湘水口 53 号过河标时，逐渐向右转向，将田螺村下鬼仔角沿岸标置于左前方，随湾分中偏右航行。事发时，上行船“达运 838”船前方有多艘同向上行船，下行船“桂桂平货 8963”船前后均无船同向下行。

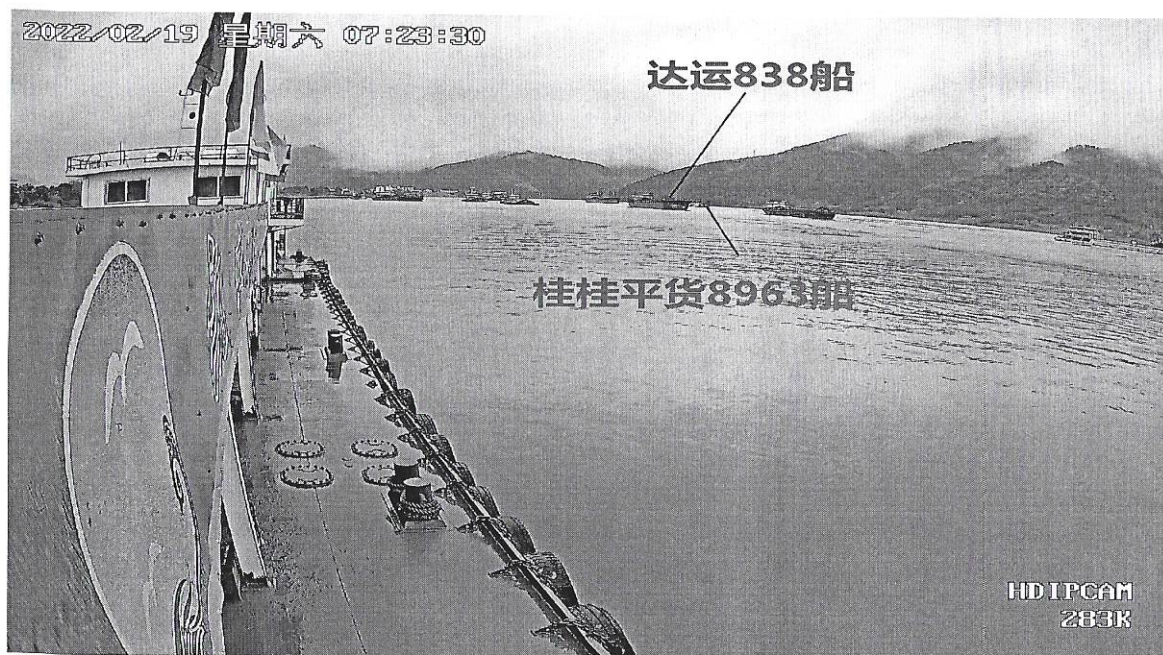
图 4：CCTV 显示的碰撞事时间

3. 根据事发附近水域肇庆市凯恒石油化工有限公司高要水上加油站 CCTV 显示，两船碰撞时监控时间显示为：2022 年 2 月 19 日 0723 时，经校核，该监控时间比北京时间慢 7 秒。

综上认定，碰撞时间为 2022 年 2 月 19 日 0723 时。

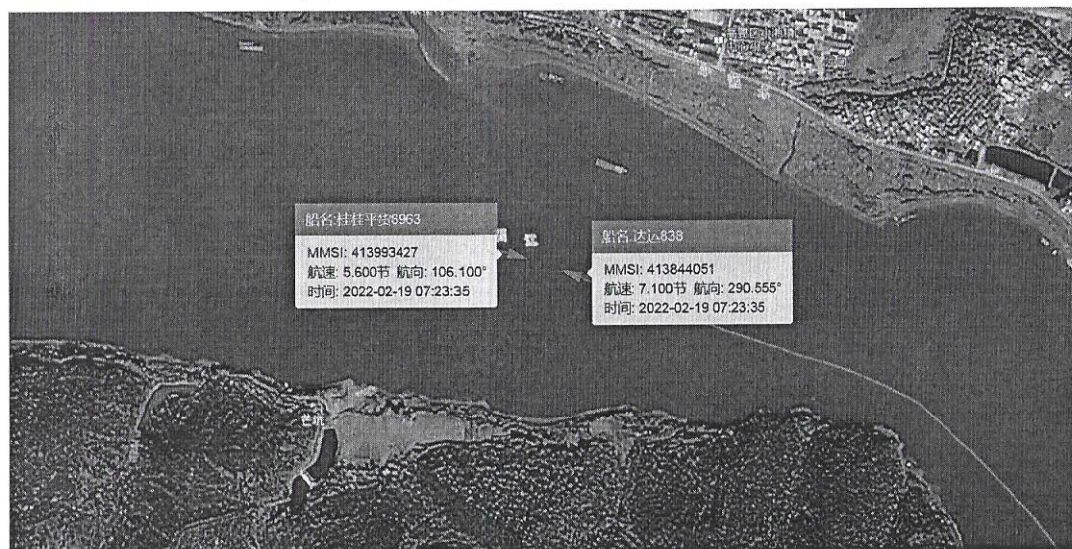
图 5：两船碰撞前航行轨迹

2. 根据“桂桂平货 8963”船 AIS 轨迹显示，该船 AIS 轨迹最后在小湘沙水上加油站正对开约 330 米左右水域消失，距左岸 439 米，距右岸 347 米。

1. 根据两船 AIS 轨迹（图 5）显示，事发前 2 分钟，两船相距约 1000 米时，“桂桂平货 8963”船沿航道中间顺航道下行，航向没有变化，航向约为 106°；事发前“达运 838”位沿航道中间上行，航向基本变化不大，航向约为 290°，两者航向相差 184°。

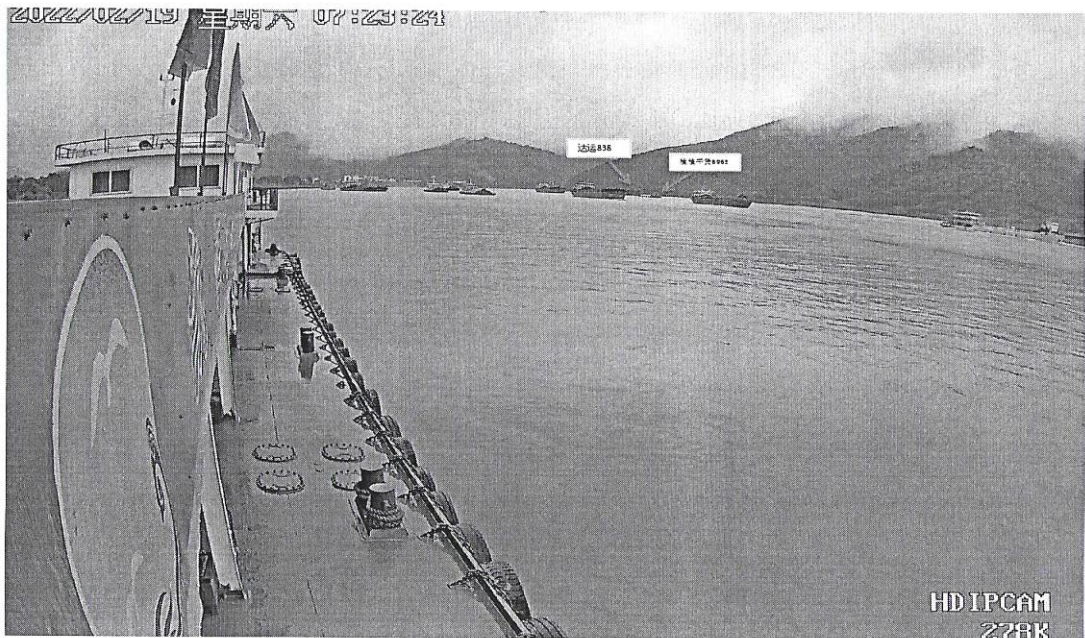
图 6：碰撞前监控截图

2. 根据事发附近水域肇庆市凯恒石油化工有限公司高要水上加油站 CCTV 显示，事发前两船没有较大改变航向，形成对驶状态。

综合以上认定，碰撞时两船处于对驶相遇状态。

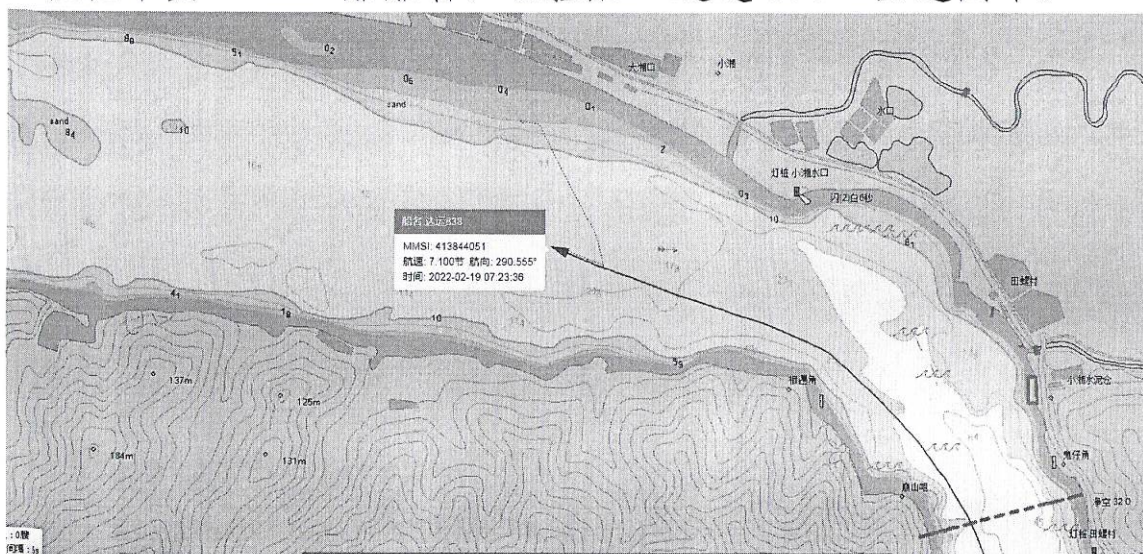
图 7：“达运 838”船碰撞前航行轨迹

2 月 19 日 0721 时，航速 6.1 节，航向  $290^{\circ}$ ，“达运 838”船没有按照左岸 53 号岸标指引航行，驶过相遇角弯位后沿航道中间上行，驾驶员林满某自己判断可以在“桂桂平货 8963”船船头安全驶过，未与“桂桂平货 8963”船进行 VHF 沟通避让意图，未采取避让行动。

2 月 19 日 0722 时，航速 7.0 节，航向  $290^{\circ}$ ，两船相距约 100 米时感觉可能发生碰撞，“达运 838”船随即小角度转右舵避让，未减速。

2 月 19 日 0723 时，航速 7.1 节，航向  $290^{\circ}$ ，“达运 838”船沿主流上行至小湘沙水上加油站对开水域，距右岸约 350 米水域时船首右侧与“桂桂平货 8963”船船首发生碰撞，船首压在“桂桂平货 8963”船船首，碰撞后“达运 838”全速倒车。

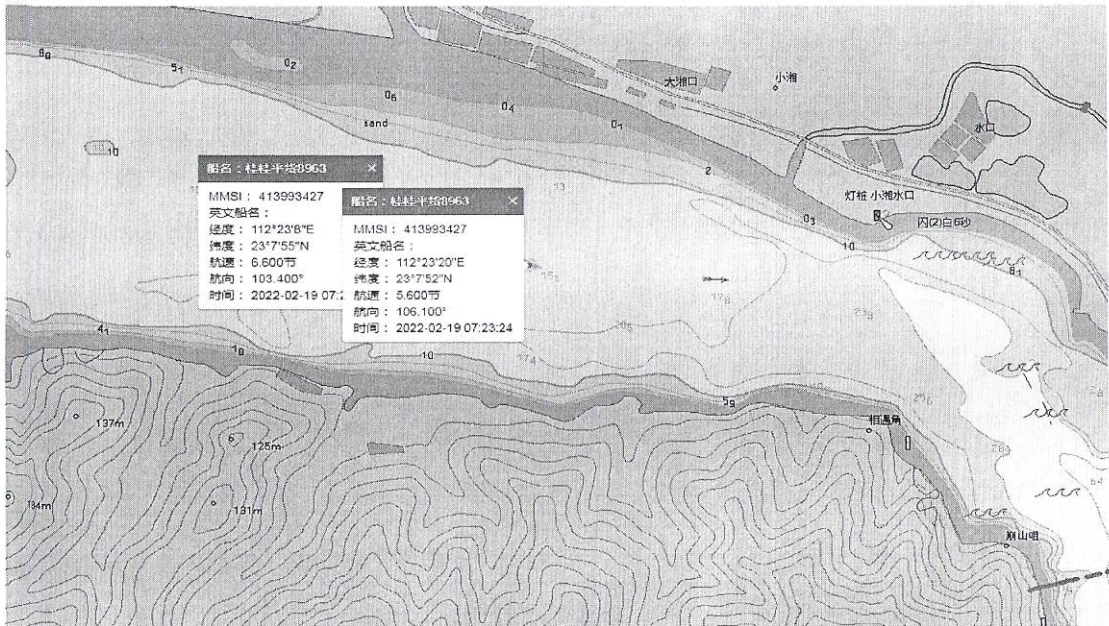
图 8：“桂桂平货 8963”船事发前航行轨迹

2 月 19 日约 0721 时，航速 6.6 节，航向  $103^{\circ}$ ，“桂桂平货 8963”船初次发现“达运 838”船，此时相距“达运 838”船约 500 米，“桂桂平货 8963”船用甚高频询问“达运 838”动态，对方没有回应，“桂桂平货 8963”船随即开始减速。

2 月 19 日 0722 时，航速 5.7 节，航向  $106^{\circ}$ ，“桂桂平货 8963”船没有继续减速，没有改变航向，继续沿主流下行，到达小湘水上加油站上游水域附近，两船相距约 100 米。

2 月 19 日 0723 时，航速 5.6 节，航向  $106^{\circ}$ ，该船到达事发附近水域，没有继续减速和改变航向，船首与“达运 838”船首右侧发生碰撞，“桂桂平货 8963”船船体头被撞开裂缝，“达运 838”船首压住本船船首，约 2 分钟后导致船头进水沉没。
