# 江门“1·4”“天 XXXX8”船与涉渔“三无” 船碰撞事故调查报告

## 一、事故简况

2022 年 1 月 4 日 0355 时，清远市某运输有限公司、张某强所有的清远籍自卸砂船“天 XXXX8”船空载从广州新港开往珠海湾仔航行途中，与覃某新、邓某田所有的涉渔“三无”船在江门荷塘西江大桥下游约 400 米水域发生碰撞事故。碰撞事故造成涉渔“三无”船沉没，船上 2 人落水，其中 1 人获救，1 人死亡。按照《水上交通事故统计办法》第六条、第二十九条的分级标准，该事故构成纳入统计的一般等级水上交通事故。

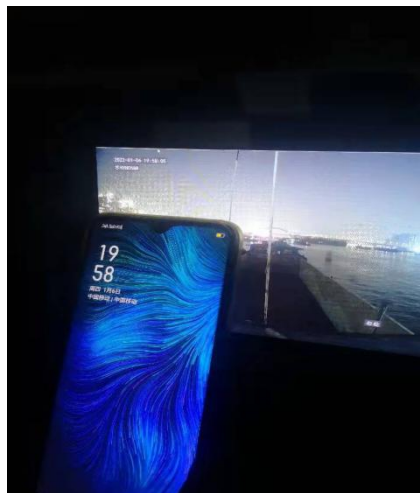
通过调取 2022 年 1 月 4 日 0352 时航经荷塘西江大桥下行的“苏 XXXXX88” 船 CCTV 视频监控录像，回放发现 2022 年 1 月 4 日 0355 时 07 秒在“苏 XXXXX88” 船船尾左正横处出现涉渔“三无” 船（闪着灯光）；2022 年 1 月 4 日 0355 时 57 秒涉渔“三无” 船与“苏 XXXXX88” 船左舷后方的自卸砂船发生碰撞（涉渔“三无” 船灯光映射到自卸砂船船头）；2022 年 1 月 4 日 0356 时 07 秒涉渔“三无” 船灯光消失，该船沉没。显示 1 月 4 日 0355 时一艘下行空载自卸

砂船与一艘渔船在荷塘西江大桥下游附近水域发生碰撞。通过现场比对，“苏 XXXXX88” 船 CCTV 视频监控录像系统显示时间为准确的北京时间。

图 2：手机上的北京时间和“苏 XXXXX88” 船 CCTV 视频监管录像系统显示时间的比对

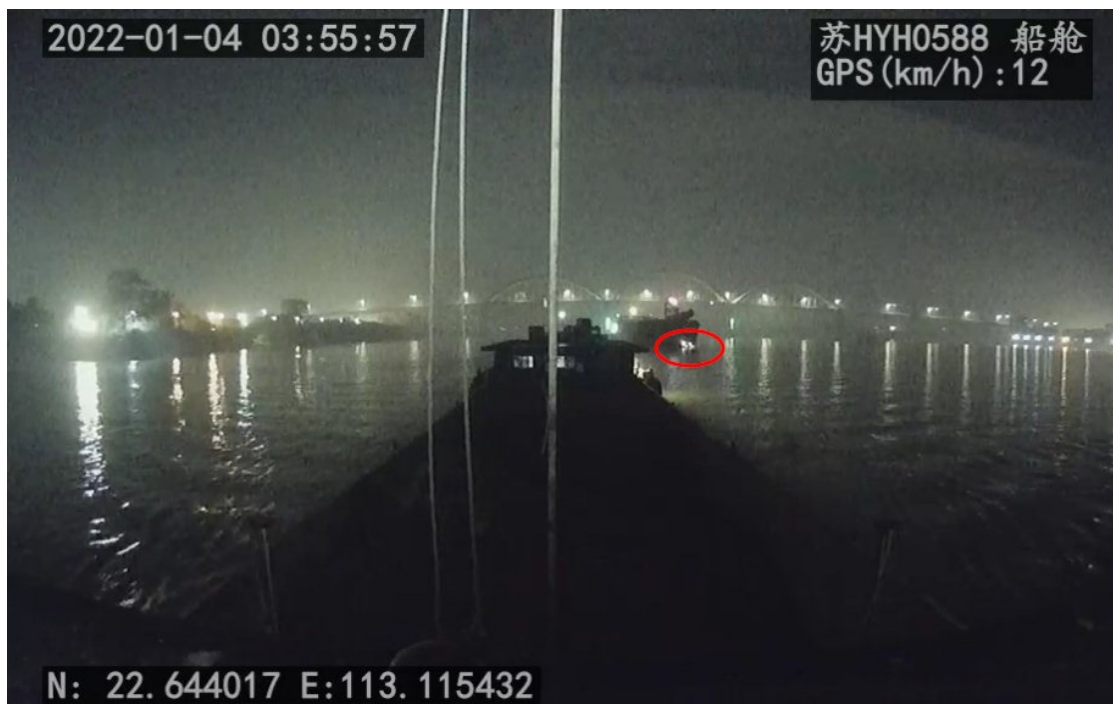
图 4：碰撞时（“苏 XXXXX88” 船视频监控录像截图）

综上可以认定，2022 年 1 月 4 日 0355 时 57 秒，一艘空载下行自卸砂船与覃某新、邓某田所有的涉渔“三无”船发生碰撞，碰撞后涉渔“三无”船沉没。

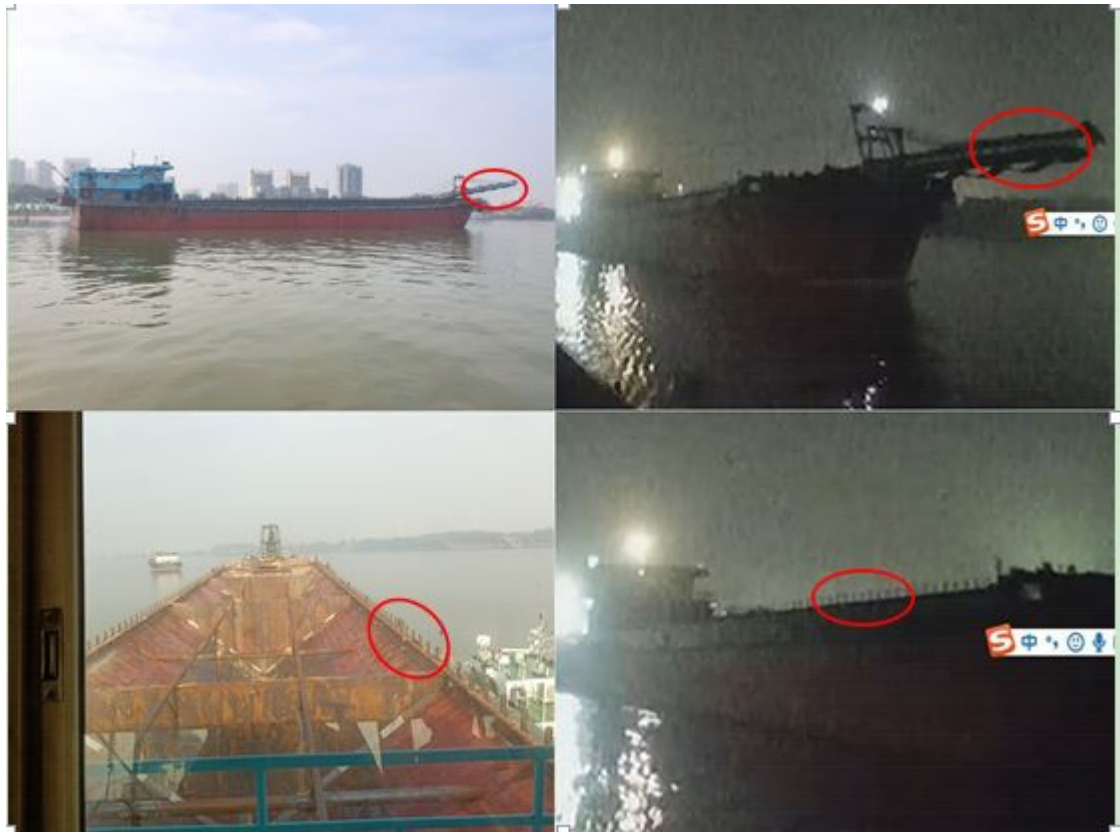
在1月4日1130时，在新会苍山拆船厂对开水域，事故调查人员在“苏XXXX88”船上查阅了位于该船船艏的CCTV视频监控录像，该船位于船艏的视频监控录像可以录到船舶左右舷后方的情况，后该船视频监控设备厂家提供了完整的事发时段监控录像，据该船CCTV视频监控录像显示：1月4日0355时57秒，在荷塘西江大桥下游，该船船尾后方有一艘下行空载自卸砂船与一艘渔船（显示红闪灯）发生碰撞，自卸砂船驶过后，渔船消失，空载下行的肇事砂船整体外观、船艏输送臂、舱口围加装的立柱与“天XXXX8”船吻合。查“天XXXX8”船该航次的AIS历史轨迹，1月4日0355时“天XXXX8”船正下行航经荷塘西江大桥下游约400米水域，同时经过调查发现在1月4日0355时前后仅有一艘砂船即“天XXXX8”船下行。

综上认定，此次事故的肇事船为“天XXXX8”船。

图 6：肇事砂船与“天 XXXX8”船整体外观对比图

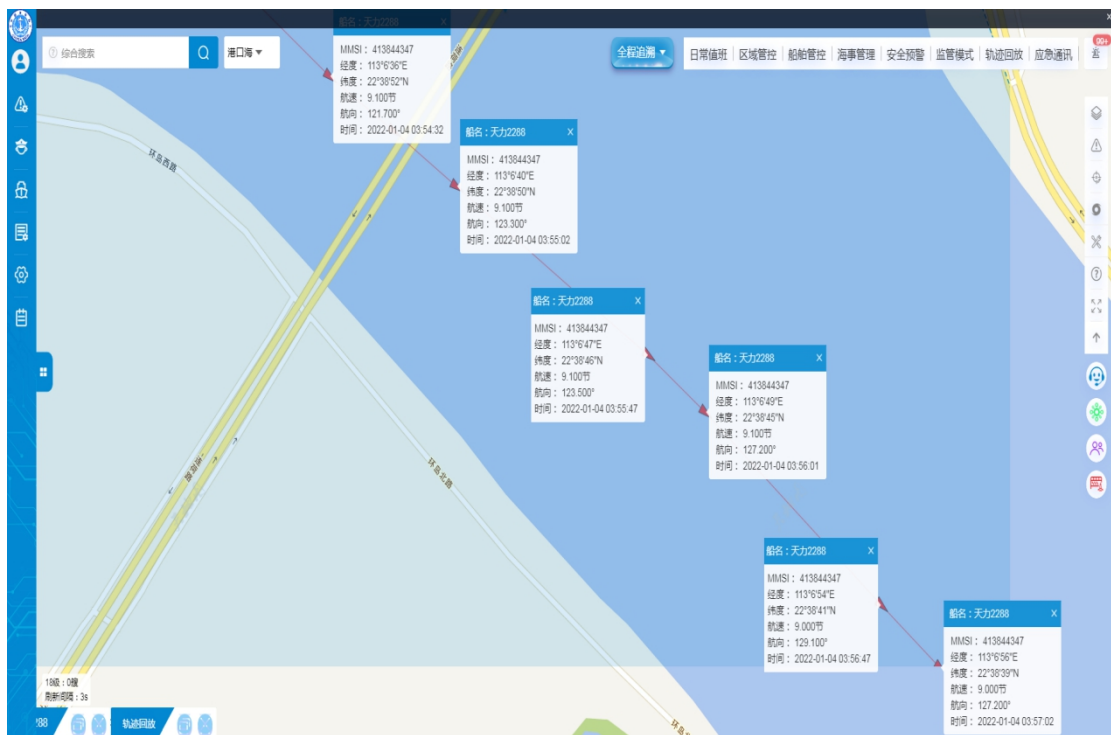
图 7：“天 XXXX8” 船航行轨迹（监管指挥系统截图）

根据“天 XXXX8”船航行轨迹和选取的部分航迹点的航速和航向，可以看出“天 XXXX8”船碰撞前后航速和航向较为固定，没有出现异常的大幅度减速和转向。

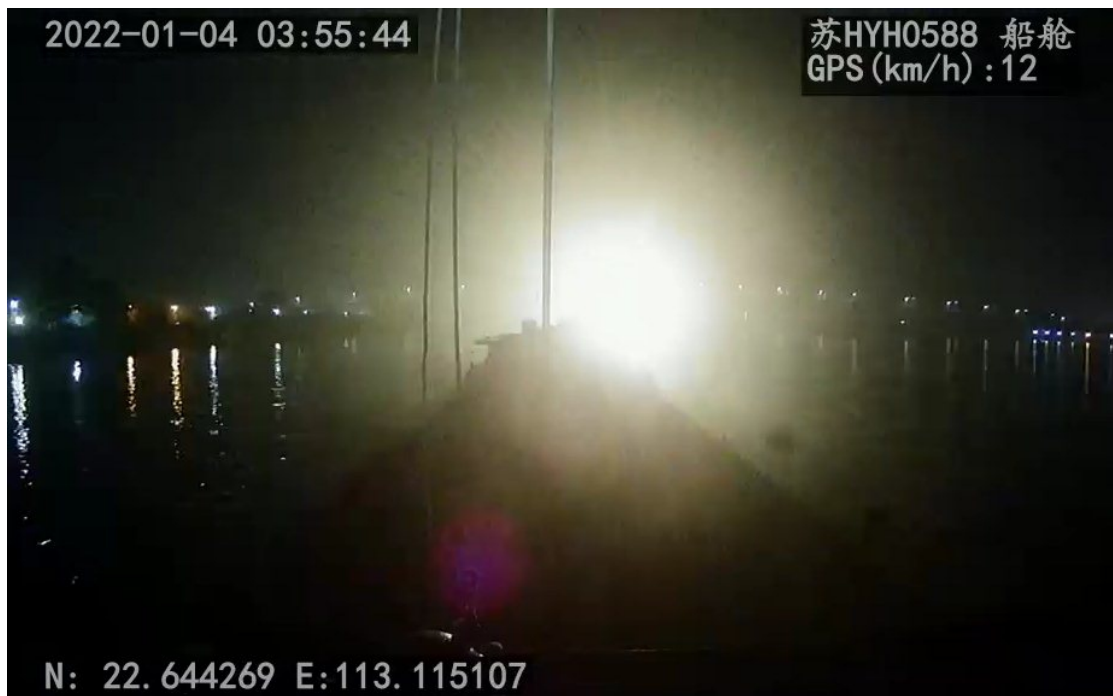
图 8：“天 XXXX8”船第一次使用探照灯照射前方(碰撞前) (“苏 XXXXX88”船 CCTV 视频监控录像截图)

根据以上陈述，没有证据表明该船两次探照灯照射前方是因为发现涉渔“三无”船并警示对方。

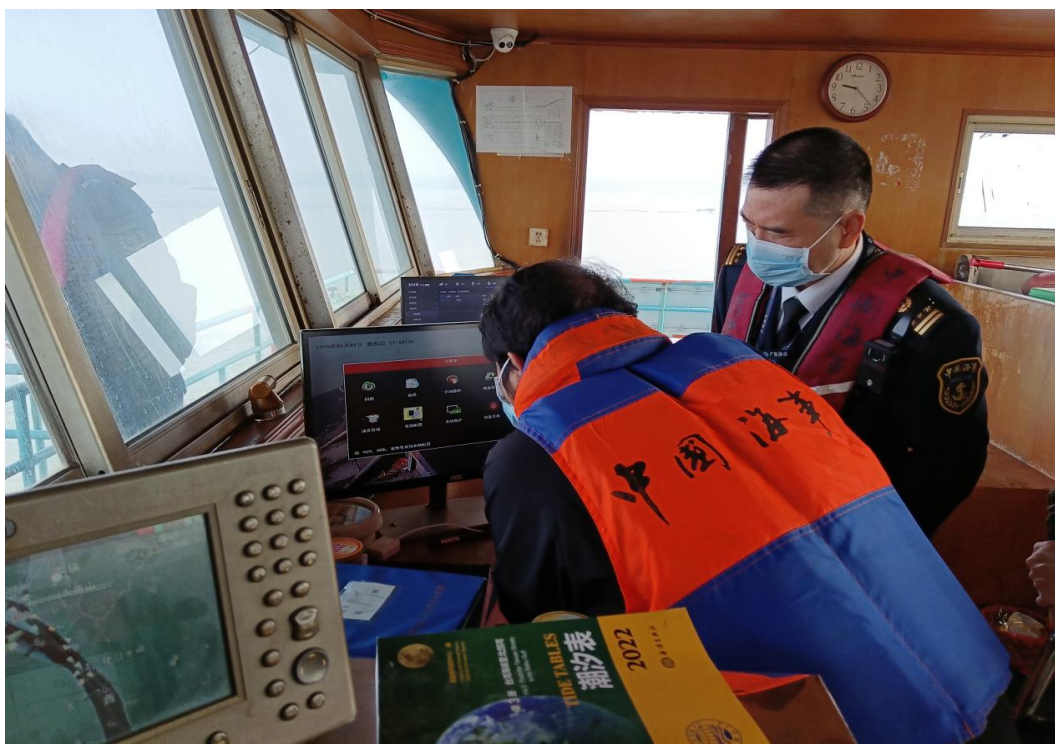
事故调查组在“天 XXXX8”船驾驶台上发现该船驾驶台、船艏、船艉、机舱等共配有 11 个摄像头且已将视频信号接入到驾驶台的两台视频监控显示屏里，视频监控设备能录到船艏、货船、船舶左右舷、驾驶室等位置，但视频监控设备部分无存储功能以及部分无回放功能。

事故调查组和邀请的技术人员第一时间对视频监控设备进行技术处理，无法获得有用的视频存储资料，同时也无证据证明该视频监控设备在事故发生后存在人为故意操作行为。

图 10：事故调查组尝试对“天 XXXX8”船驾驶台的两台视频监控显示屏进行事故前后录像回放

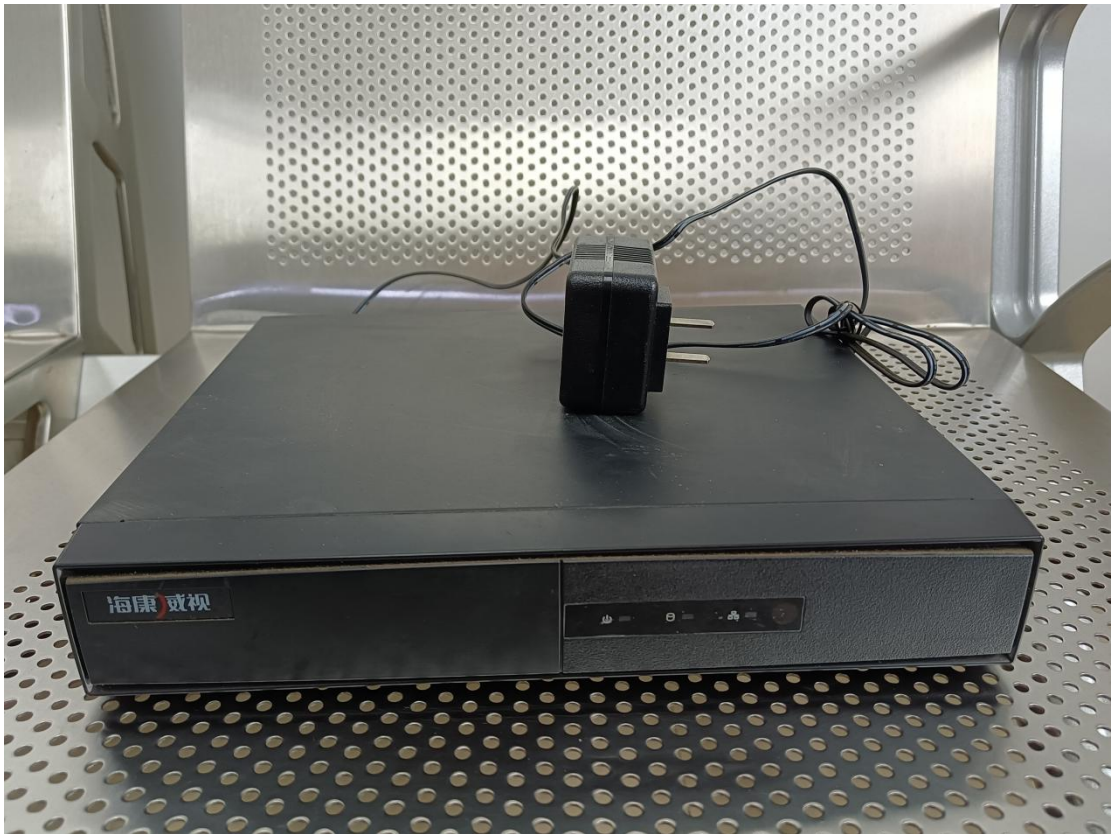
图 11：取回的“天 XXXX8”船视频监控硬盘录像机

综上所述，没有证据证明“天 XXXX8”船在事故发生后存在肇事逃逸行为。

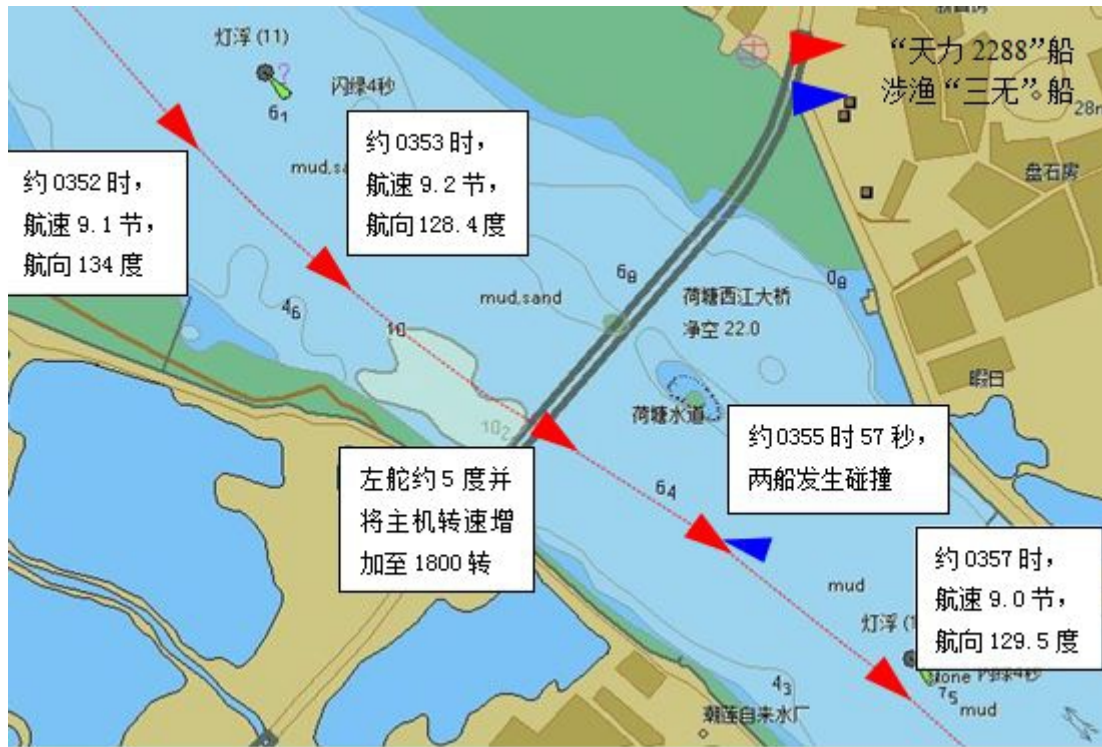
图 12：“天 XXXX8”船与涉渔“三无”船碰撞示意图

当驶过荷塘西江大桥后，“天 XXXX8”船转左舵约 5 度并将主机转速增加至 1800 转，在未鸣放声号和未取得前船同意的情况下从“苏 XXXXX88”船左舷追越。

在追越过程中，未发现正在航道中间进行捕捞作业（收虾笼）的涉渔“三无”船（开启红色闪光灯）。

0355 时 57 秒，“天 XXXX8”船船艏与涉渔“三无”船船艏发生碰撞，造成船上 2 人落水（邓某田、覃某新）。
