MAIR 090300201901

# 珠海“5·23”袁某所属的涉渔“三无”船舶 与“君津达 999”轮碰撞事故调查报告

编制单位：珠海海事局

编制时间：2019 年 7 月 1 日

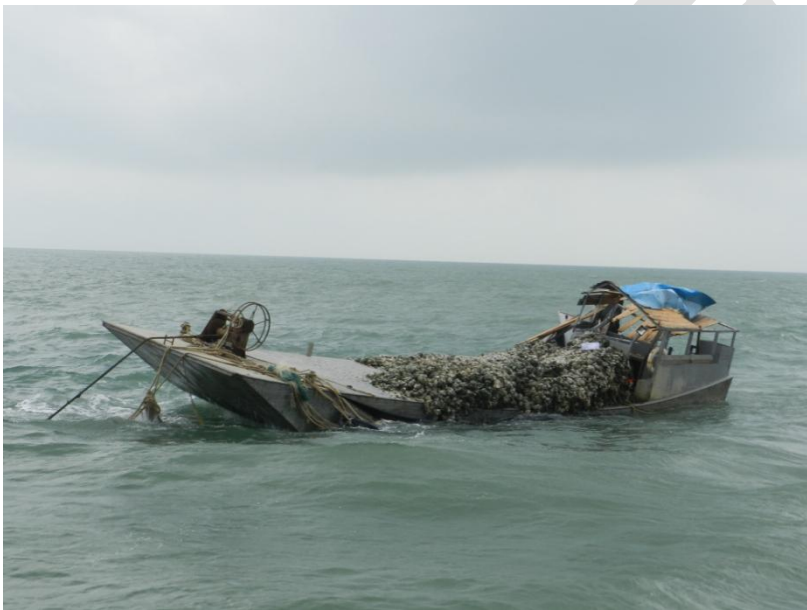
现场检查未发现该船的舷灯、桅灯或尾灯等号灯，仅在驾驶楼位置朝船艏方向发现两盏方形灯具，疑似用于照射甲板的照明灯。综上，该船号灯不满足《国际海上避碰规则》关于号灯的有关要求。

图 1：涉渔“三无”船舶照片

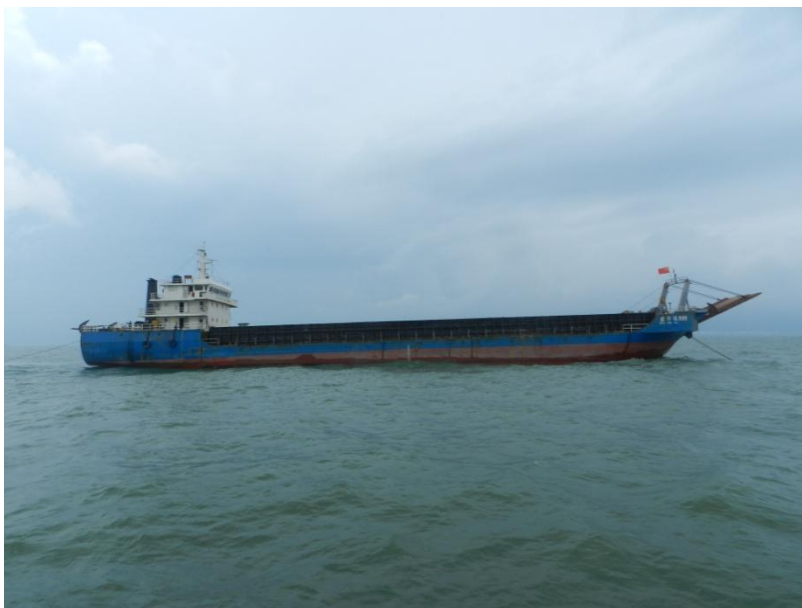
图 2：“君津达 999”轮照片

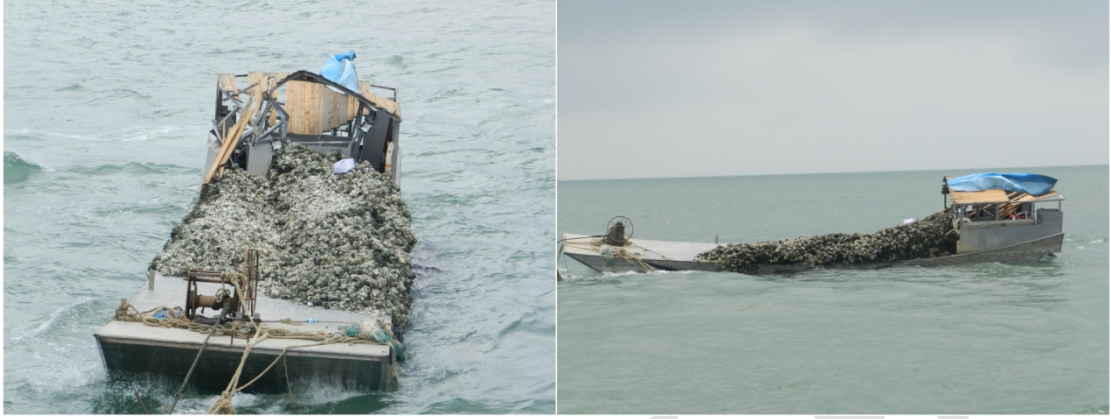
3. 根据现场勘查，涉渔“三无”船舶上生蚝从右舷往左舷逐渐增多，驾驶楼右侧向船中方向凹陷，驾驶楼左侧结构相对完整。

综上所述，涉渔“三无”船舶受损实际情况与有关人员陈述情况一致，本报告认定事故发生时，“君津达 999”轮船艏与涉渔“三无”船舶右舷中部发生碰撞。

图 5：涉渔“三无”船舶现场照片

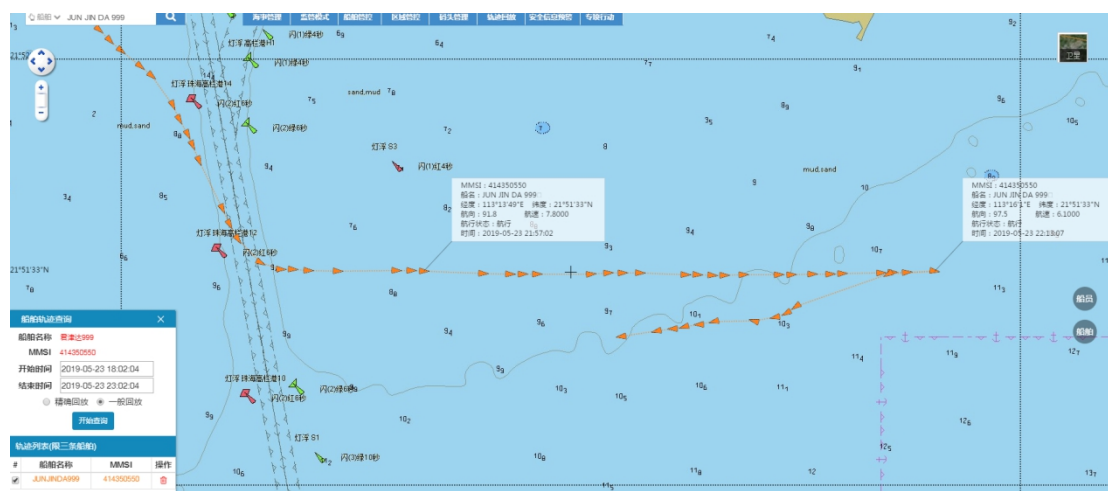
约 2212 时，船舶航行至 K14 锚地东北侧水域，船位  $21^{\circ} 51' 33'' \text{ N}/113^{\circ} 15' 56'' \text{ E}$ ，航向  $089^{\circ}$ ，航速约 7.8 节。船长发现船艏左舷  $20^{\circ}$ 、距离本船 50 米处有个黑影，立即采取全速倒车，并令水手右满舵避让。

约 2213 时，船舶与涉渔“三无”船舶发生碰撞，概位  $21^{\circ} 51.5' \text{ N}/113^{\circ} 16.0' \text{ E}$ 。

图 6：船舶 AIS 轨迹图
