# 中山“11·11”“粤惠州货3366”船与 “中民众备0284”船碰撞事故调查报告

## 简 介

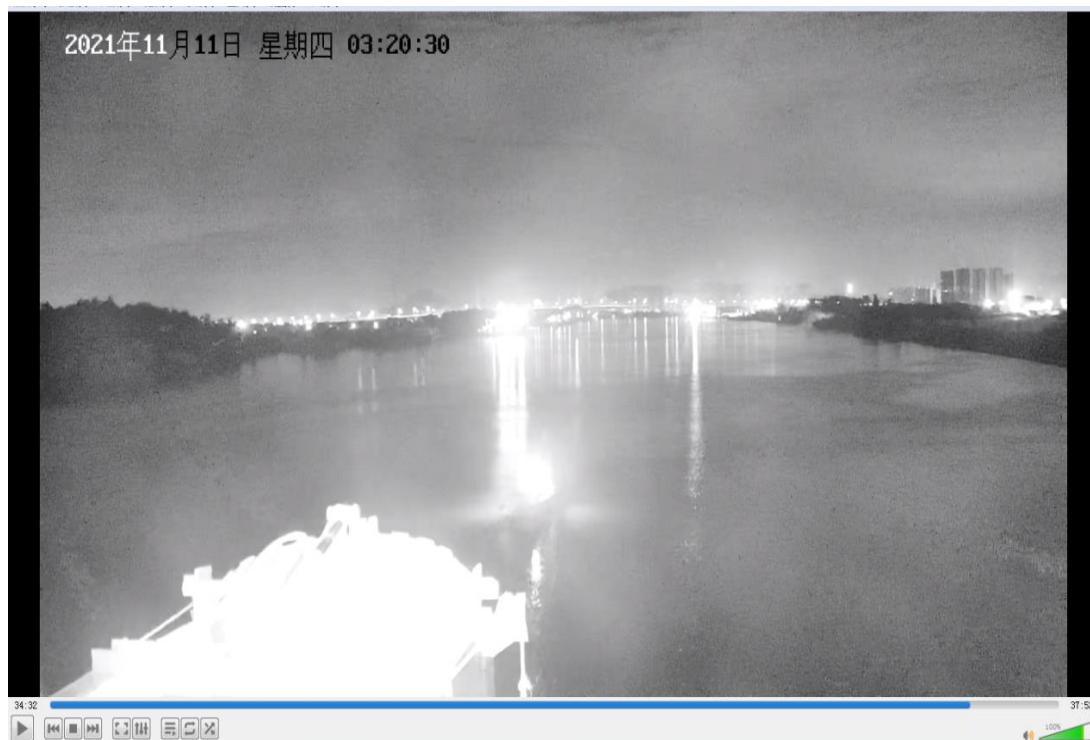
图7：“粤惠州货3366”船艏的视频监控

该船船首龙门架上的视频监控显示，一艘亮着射灯和闪光灯的小艇出现在船首正前方（图7），且于2021年11月11日约02时55分32秒（视频时间为03时20分30秒，监控视频显示时间比北京时间快24分58秒）与小艇发生碰撞，且在船尾视频监控显示，1分钟后带闪灯的残骸在船尾出现，未见小艇射灯（图8、9）。

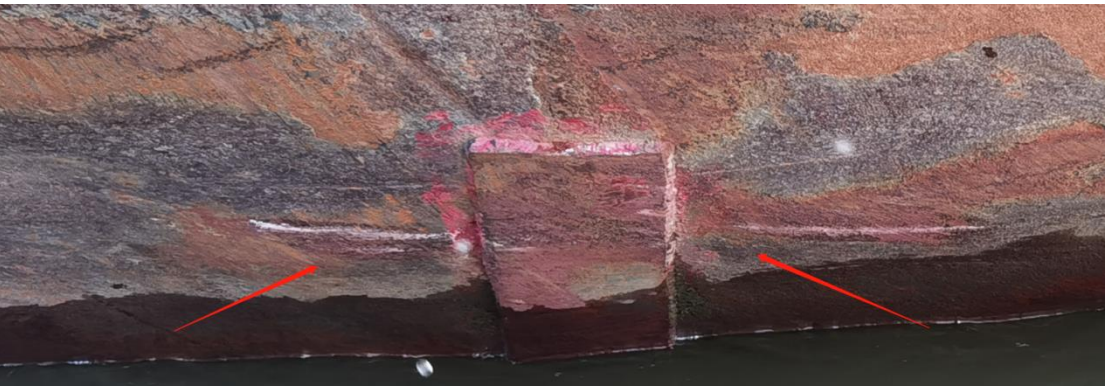
图 11：“粤惠州货 3366”船船首刮痕

2021 年 11 月 11 日，调查人员在佛山南海九江海巡执法大队附近水域对该船进行了现场勘验，勘验发现该船船艏水线上 20cm 偏左侧位置有一条较新的划痕，距离水面约 20cm，该划痕未被水浸泡过，本航次为空船。

综上，事发时仅有“粤惠州货 3366”船从鸡鸦大桥往大南尾方向下行，“粤惠州货 3366”船与“中民众备 0284”船的航行轨迹重合，“粤惠州货 3366”船船首左侧刮痕与获救人员周某某描述吻合，“粤惠州货 3366”船的视频监控显示在 2021 年 11 月 11 日约 0255 时与小艇发生碰撞，且在船尾视频监控显示，约 1 分钟后带闪灯的残骸出现在船尾非常近的位置。由此认定，“粤惠州货 3366”船与“中民众备 0284”船发生了碰撞。

根据该船的吃水情况，艏吃水 0.3 米，尾吃水 3 米，可判断该船为尾倾，船头翘的比较高，在了望时，存在一定的视觉盲区，且两船的长度、重量等相差较大，碰撞后只在船首附近发现一条浅浅的挂痕。

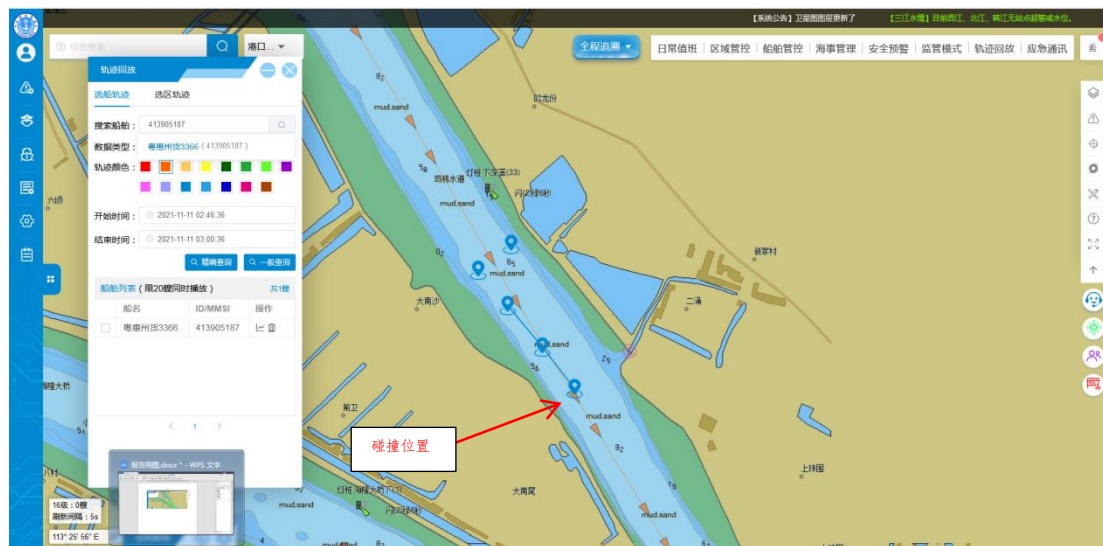
因此认定，事故时间为2021年11月11日约0255时，碰撞位置为中山市京珠高速鸡鸦大桥下游约1800米处（113° 26′ 42.6″ E/22° 36′ 12.6″ N）。

图15：碰撞示意图（黄色为“粤惠州货3366”、蓝色为“中民众备0284”）
