# 广州“11·28”“安吉 27”轮浪损 涉渔“三无”船事故调查报告

广州“11·28”浪损事故调查组

2022 年 2 月 28 日

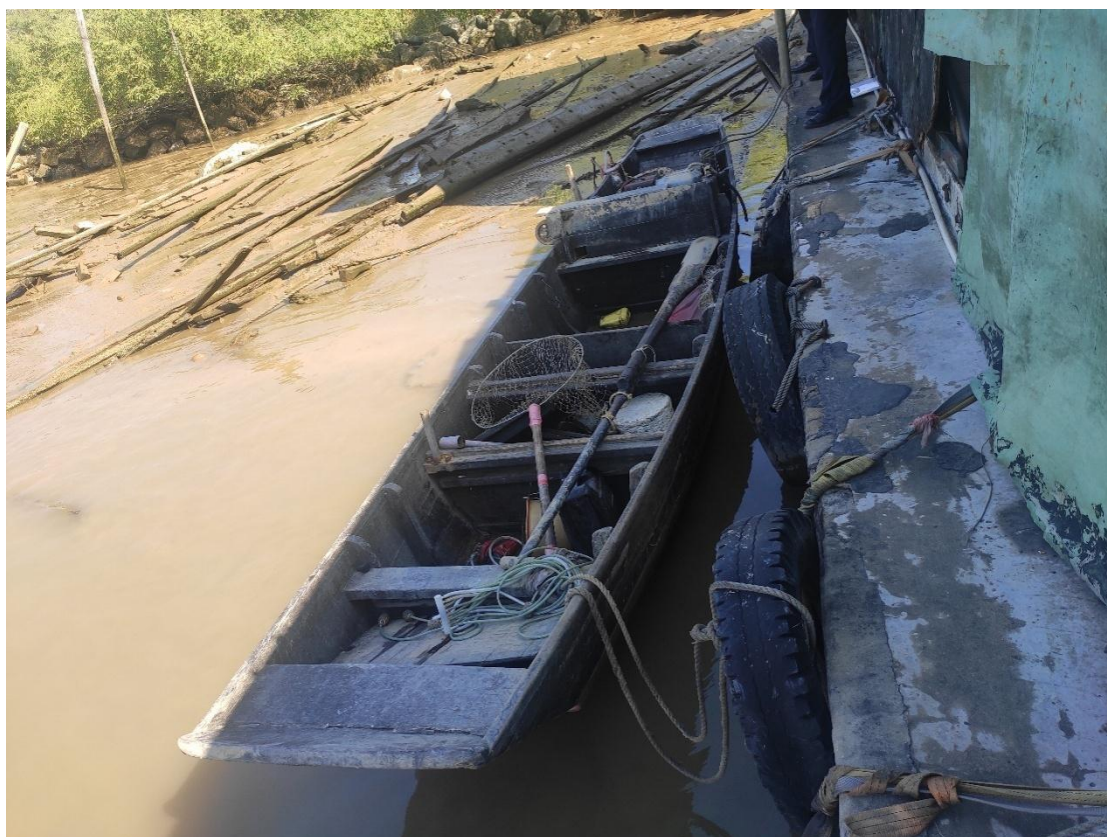
据调查，该船无所有权证书、国籍证书及相关检验证书，也没有在渔政等地方相关部门注册登记，船长约 6 米，船宽约 1.2 米，深约 0.6 米，为木制船，船尾安装有一台柴油机。据林某陈述，该船由李某某于八年前购买，主要用于在南沙沙仔沥附近水域捕鱼，平时由李某某负责保养和管理。

图 3：涉渔“三无”船被捞起后的照片

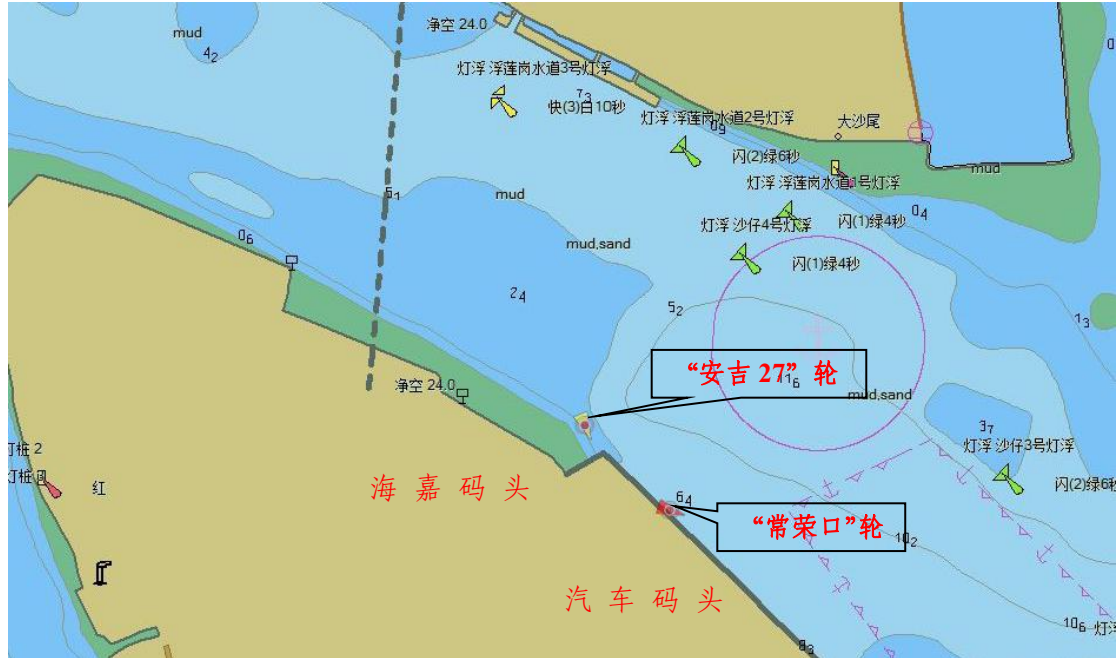
图 4：“安吉 27”轮靠泊位置截图

事故发生在广州南沙海嘉汽车码头 2#泊位前沿水域，事发前后“安吉 27”轮原靠泊位置的前方为滚装船“常荣口”轮，后方为一艘小型货船。广州南沙海嘉码头监控视频显示，“安吉 27”轮离泊期间，码头对开的航道内有过往货船经过，船舶交通较为稀疏，附近有快艇等小船在游荡。

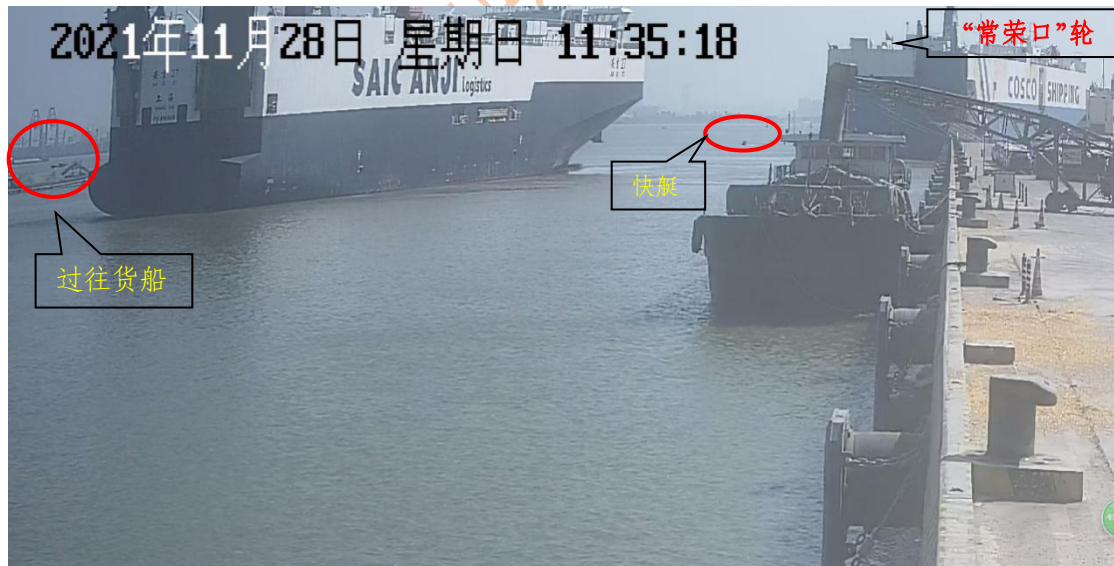
图 5：“安吉 27”轮离泊期间附近通航环境的视频监控截图

据船长陈述，“安吉 27”轮事故航次离泊期间，附近通航环境良好，风流对船舶的操纵影响也很小。

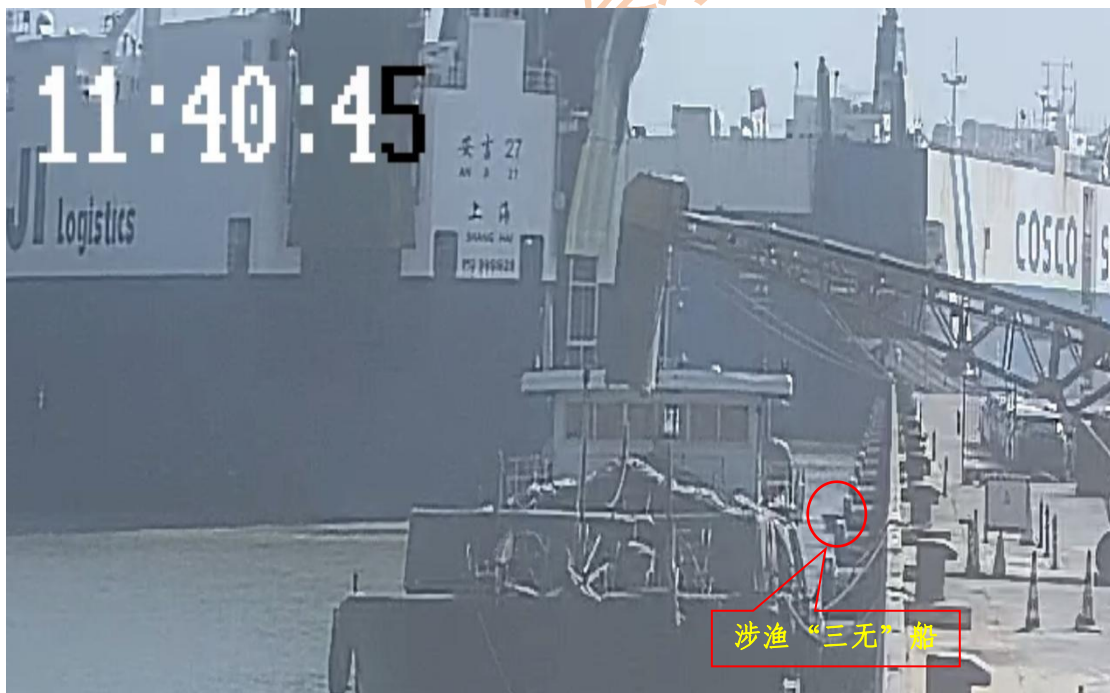
广州南沙海嘉码头岸线监控视频显示，11 月 28 日 1143 时 05 秒，涉渔“三无”船向“安吉 27”轮正船尾方向行驶过程中突然撞向码头，随后侧翻。

图 6：海嘉码头“北上角立杆-快球 1”监控到的事发时的画面截图

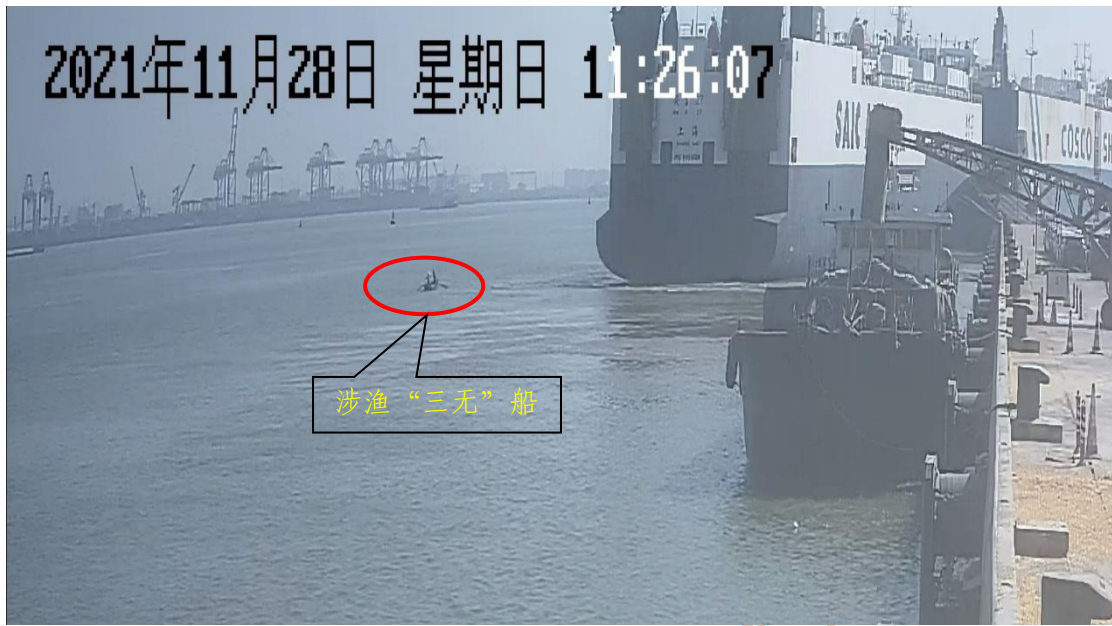
1128 时 25 秒，该船二副通过对讲机向船长报告左舷船尾有一艘小渔船（事后证实为本事故中的涉渔“三无”船，下同）在收网，船长回复“哦，好的”后，继续下达车令、舵令等一系列离泊操作，该船船尾正在缓慢摆离码头。二副在船尾左侧继续观察，看到小渔船慢慢向“安吉 27”轮船首方向移动并斜向航道内远离本船，便将注意力从船尾左侧转移到正船尾方向。

图 7：海嘉码头“北上角立杆-快球 1”监控 1128 时左右的画面截图

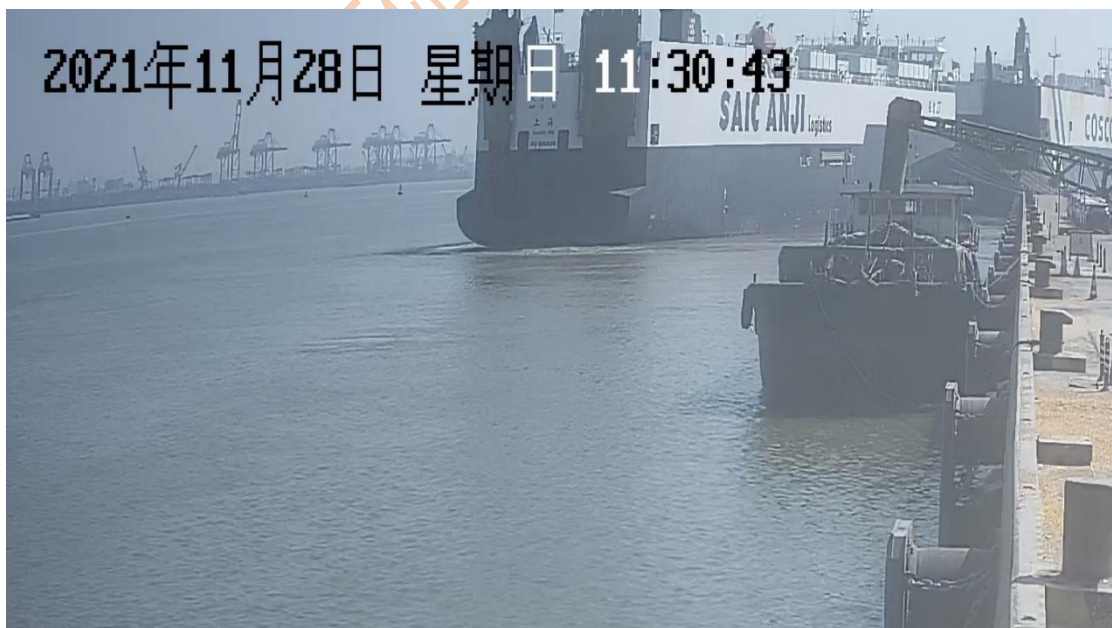
1133 时左右，三副向船长报告左舷前方有小渔船在收网，与此同时，船长也看到了小渔船在“安吉 27”轮船首左前方，船长认为本船在向后移动，与小渔船距离越来越远，小渔船对本船离泊操作无影响，于是继续指挥船舶进行常规离泊操作。

图 8：海嘉码头“北上角立杆-快球 1”监控 1133 时左右的画面截图

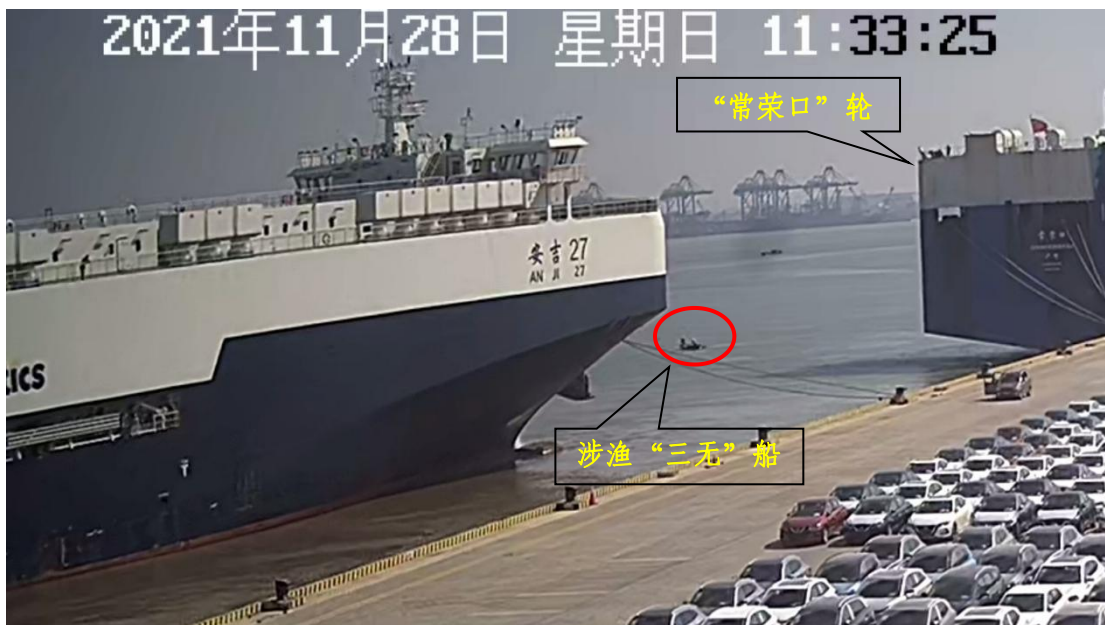
1134 时左右，大副向船长报告锚链 4 节出水，船长下令继续绞，随后船长下令船首解掉倒缆。此时，该船正缓慢向后移动，涉渔“三无”船在“安吉 27”轮左前方，沿“常荣口”轮左舷缓慢向下游移动。

图 9：海嘉码头“高杆 8-2”监控 1134 时左右的画面截图

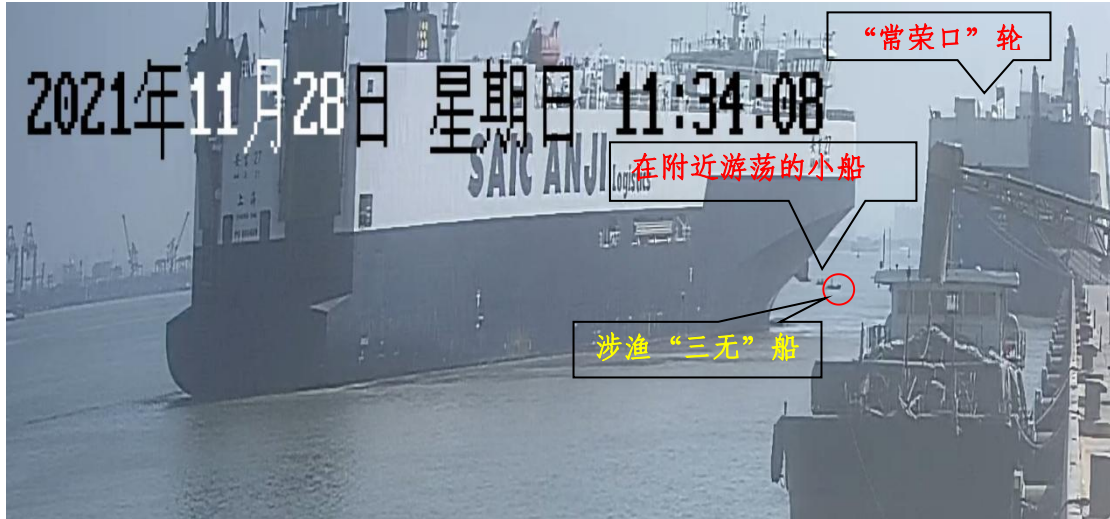
1136 时左右，该船船首缆绳已清爽，船舶整体向后移动的同时，船首向左摆动。三副向船长报告小渔船已至本船船首右舷，船长回复收到，随即通过对讲机询问二副船尾的小渔船碍不碍事，二副回复“小渔船已经没有了，沿左侧船头方向过去了”。在驾驶台右翼船长观察看到小渔船沿着“常荣口”轮船尾附近向船首方向移动，还看到小渔船旁边有一艘小船在“常荣口”轮船尾附近游动，认为两艘船距离“安吉 27”轮较远，不妨碍本船正常离泊，于是船长继续指挥船舶离泊操作，操作中利用车、舵、

图 10：海嘉码头“北上角立杆-快球 1”监控 1136 时左右的画面截图

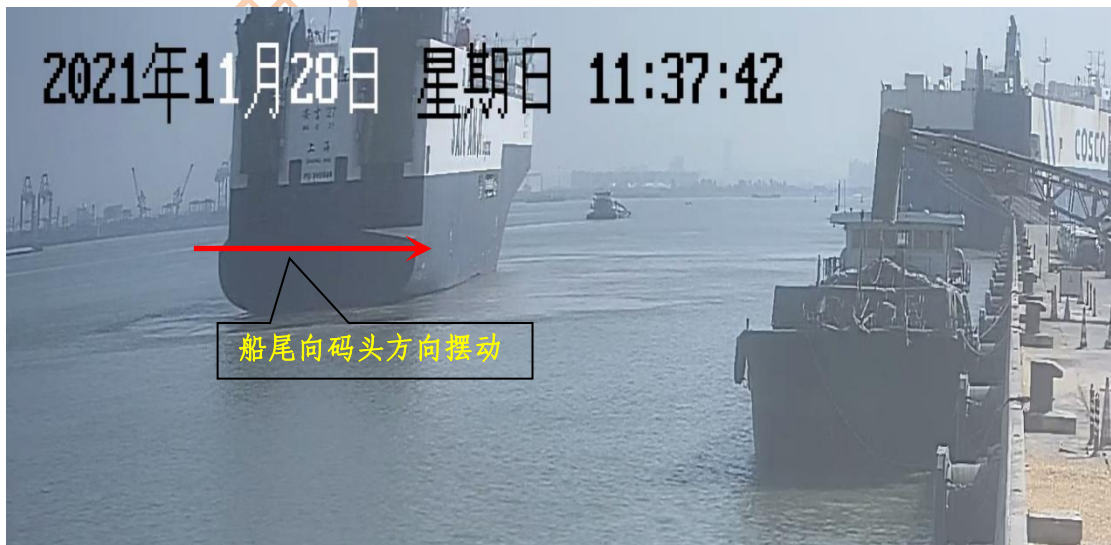
1136 时至 1141 时，该船一直在绞左锚，船舶整体向后移动，同时船尾缓慢向右转动并逐渐接近码头。期间，船长频繁用车，主机车钟位置在“微速退”（DEADSLow ASTERN）与“前进一”（SLOW AHEAD）之间转换。

图 11：海嘉码头“北上角立杆-快球 1”监控 1141 时左右的画面截图

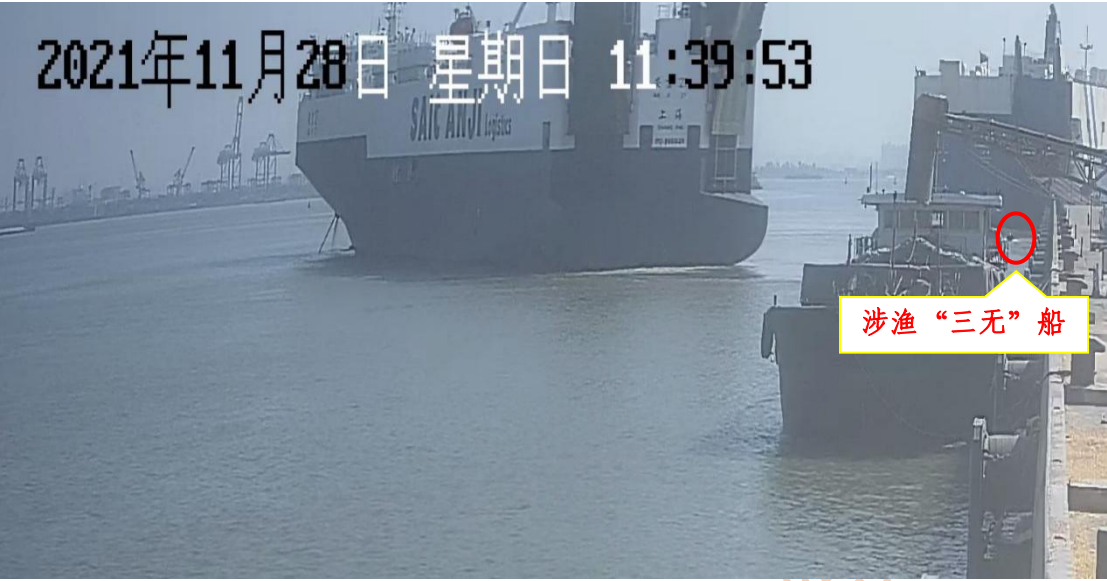
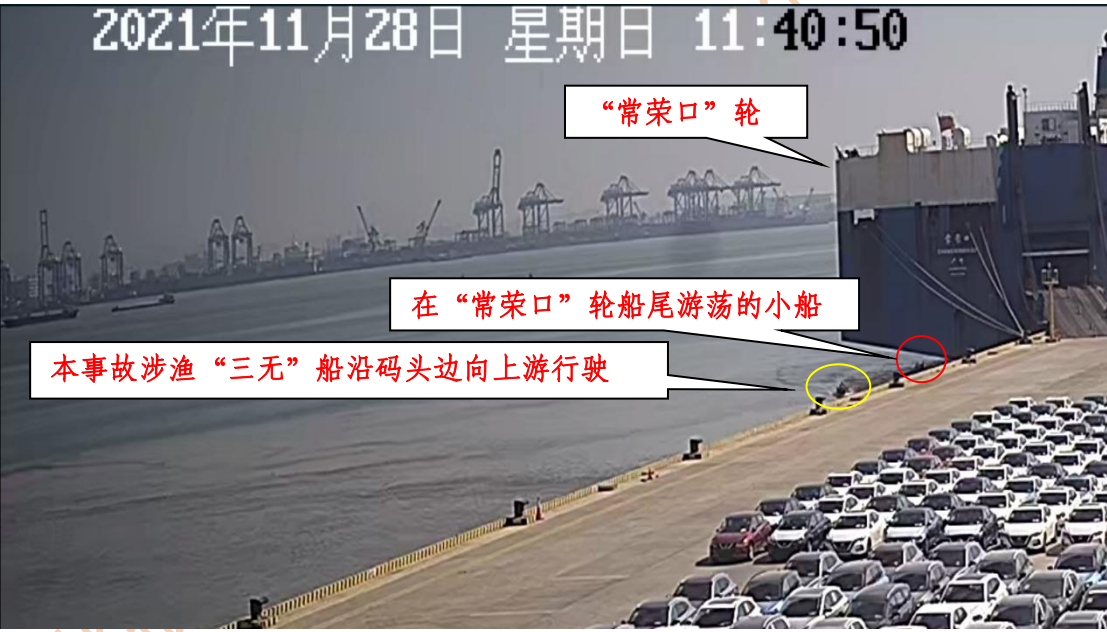
1142 时左右，大副向船长报告锚链 1 节甲板，船长回复“嗯，好的”。在驾驶台右翼的船长观察到“常荣口”轮船尾两艘小船视距在 80 米以上，其中一艘小船在“常荣口”轮船尾的码头边基本不动，另一艘小渔船（本事故涉渔“三无”船）沿码头前沿水域向上游行驶，船长估计小渔船的意图是沿着码头边向上游行驶，从本船船尾通过。随后船长通过对讲机问二副船尾与码头之间的距离，二副回答“船尾不影响”（根据二副殷某陈述，他向船长报告时还没看到小渔船）。船长认为船尾距离码头较远，本船有足够的回旋余地离开码头，本船船尾与小渔船之间的距离也足够，判断小渔船不碍事，并且小渔船在本船船尾排出流很明显下没有停下来而是继续沿码头边向前行驶，于是估计小渔船自身也觉得可以过得去，觉得如果小渔船认为有危险，小渔船会主动避开大船的危险水域，随后船长就没有再关注该小渔船，从驾驶台右翼走到驾驶台中间靠右位置，通过视觉和使用雷达观察船首前方的船舶动态，打算锚离底后加车进入航道内正常开航。

该船船体继续向后移动，船尾继续缓慢向右转动，并向码头靠近，主机车钟在“微速进”（DEAD SLOW AHEAD）位置。此时掉头回来的涉渔“三无”船在“常荣口”轮船尾，正沿码头前沿水域向上游行驶。

图 12：海嘉码头“北上角立杆-快球 1”监控 1142 时左右的画面截图

图 13：海嘉码头“高杆 8-2”监控 1142 时左右的画面截图

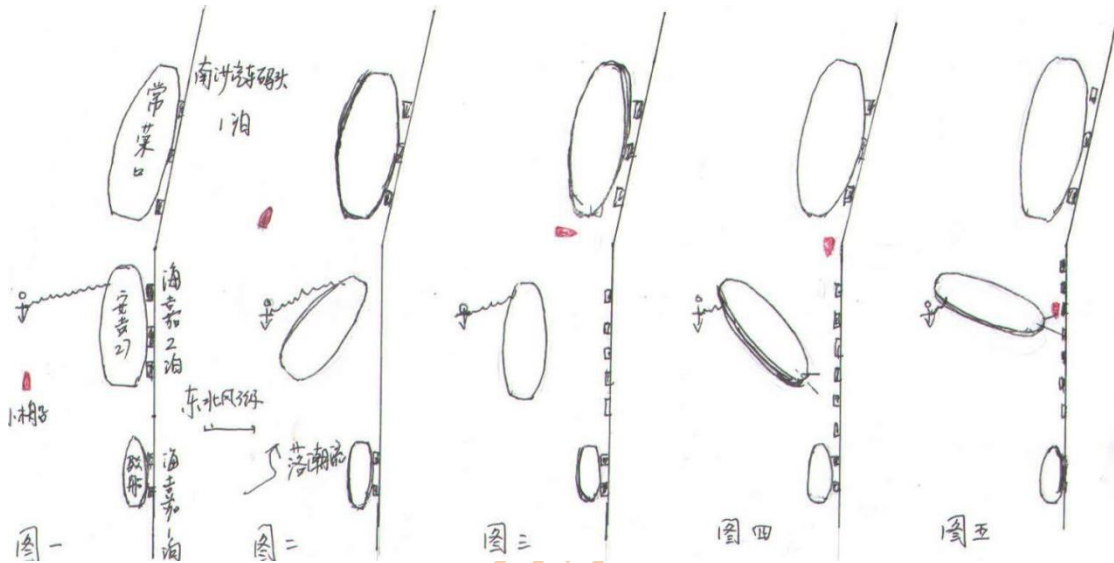
看到“安吉 27”轮逐渐远离码头，于是就向码头方向行驶，准备从“安吉 27”轮右舷与码头之间的水域通过，行驶过程中“安吉 27”轮船尾突然出现水花，将小渔船推向码头，小渔船剧烈摇晃，随后林某和李某某落水。

图 14：事故示意图

当该船发现涉渔“三无”船掉头沿码头前沿水域向上游行驶，船长判断从涉渔“三无”船欲从本船船尾通过，然而船长仅凭与涉渔“三无”船的视距和二副向其报告的“船尾不影响”就认为本船船尾与小渔船之间的距离足够，涉渔“三无”船不碍事，并根据看到涉渔“三无”船在本船船尾排出流很明显的情况下，没有选择停下来而是继续向前行驶就主观判断其可以安全通过，且盲目认为涉渔“三无”船如果感觉到危险会主动避开大船的危险区域。事实上，随着该船船尾不断接近码头和涉渔“三无”船持续向前行驶，涉渔“三无”船受该船排出流的影响逐渐加大，客观上存在一定的危险性，但船长未采取诸如让船尾二副对涉渔

“三无”船保持密切关注，以便客观判断与对方船所面临的局面和存在的危险；未鸣笛或用高音喇叭提醒涉渔“三无”船远离；未及时采取停止绞左锚等措施防止船尾进一步靠近码头，客观上造成了涉渔“三无”船的可航水域逐渐变窄；未停车或谨慎用车，以减小船舶排出流对涉渔“三无”船的影响，反而在涉渔“三无”船驶近船尾过程中从“微速进”加车至“前进一”，进一步加大

了排出流对他船的影响，最终船尾排出流将涉渔“三无”船推向码头，导致事故发生。该船离泊过程未对当时特殊情况保持应有的戒备和谨慎，未主动采取措施避免排出流影响他船，船舶操纵不当。

（二）建议上海安盛汽车船务有限公司高度重视滚装船靠离泊期间船首、船尾船员值班工作，掌握所拥有和管理的船舶的船上习惯性做法，对存在的不合理之处，及时加以纠正并明确相关工作要求和程序。同时加强对船员的培训和教育，使船员深刻认识到保持足够的戒备和正规了望的重要性。

（三）将事故通报给广州南沙海嘉码头，船舶靠离泊作业期间应采取相应措施保持码头前沿水域清爽。

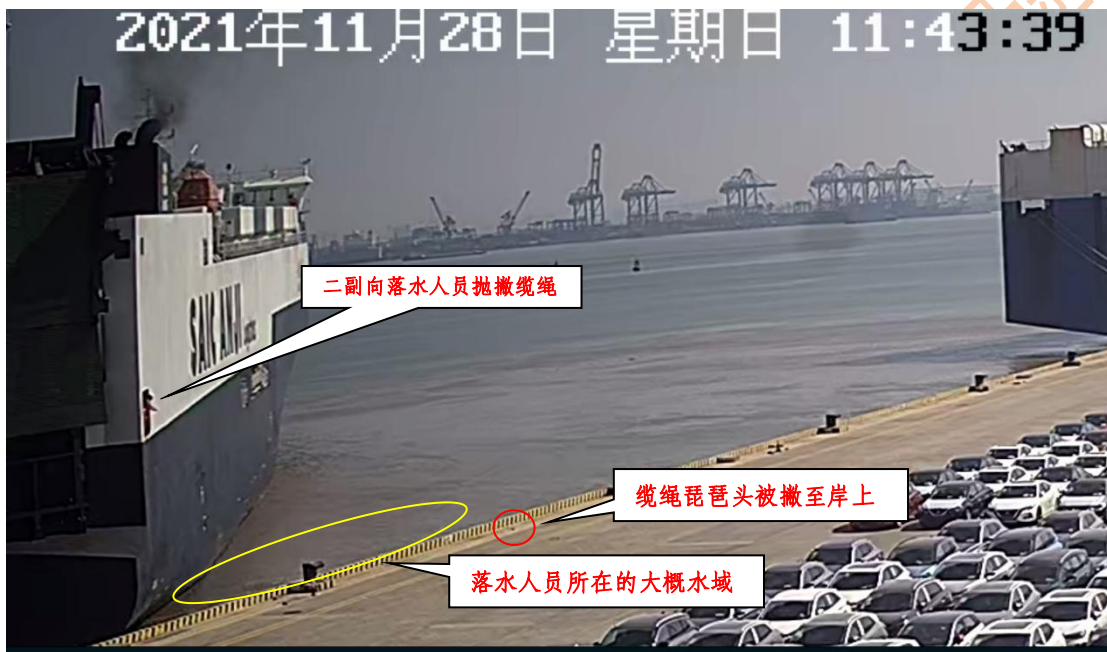
二副在船尾右侧向落水人员抛下一个救生圈，救生圈落在落水人员附近，随后二副于 1144 时左右向船长报告船尾离码头越来越近，让赶紧把船尾甩出去，船长收到后随即下令前进二（HALF AHEAD）。二副看到落水人员没有向救生圈游去，于是在船尾右侧向落水人员抛了一个撇缆绳，但撇缆绳的琵琶头打至

码头上，二副将琵琶头拉下水后发现落水人员李某某一开始抓住了撇缆绳，但没多久撇缆绳就不受力了，于是迅速前往正船尾观察落水人员情况，看到落水人员林某趴在侧翻的涉渔“三无”船上漂至码头边，李某某在“安吉 27”轮船尾右边大概 10 米的位置。

图 15：事发后“安吉 27”轮二副应急救助的画面截图
