# 肇庆“12·10”“藤县金海 8368”船 与涉渔“三无”船碰撞事故调查报告

## 一、事故简况

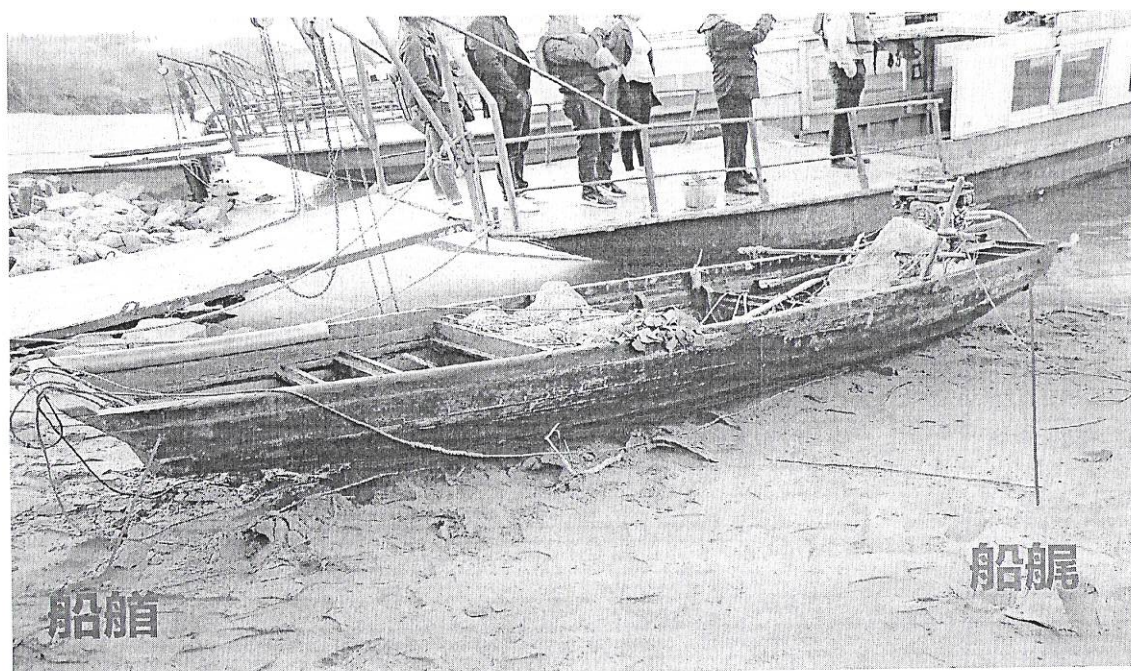
经现场勘验和调查，该船长 5.10 米，最大船宽 1.20 米，型深 0.48 米，船舶材料为木质，功率不详，船舶所有人为梁某。

图 2：事发后梁某所属涉渔“三无”船现场照片

（一）梁某所属涉渔“三无”船两个雨篷架断裂，右舷摇桨架缺失，左舷有约 20 厘米长裂痕。梁某落水失踪。

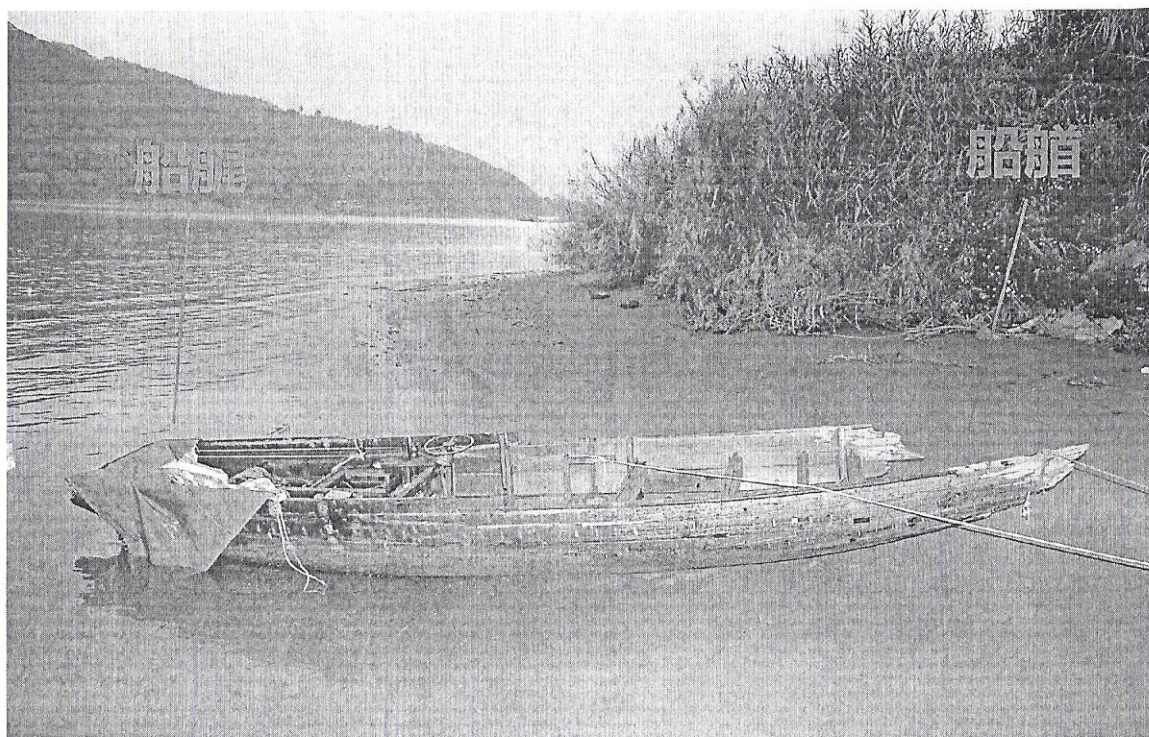
经现场勘验和调查，该船长 5.57 米，最大船宽 1.20 米，型深 0.52 米，船舶材料为木质，功率不详，船舶所有人为林某某。

图 3：事发后林某某所属涉渔“三无”船现场照片

（二）林某某所属涉渔“三无”船船艏损烂，两侧摇桨架断裂缺失。

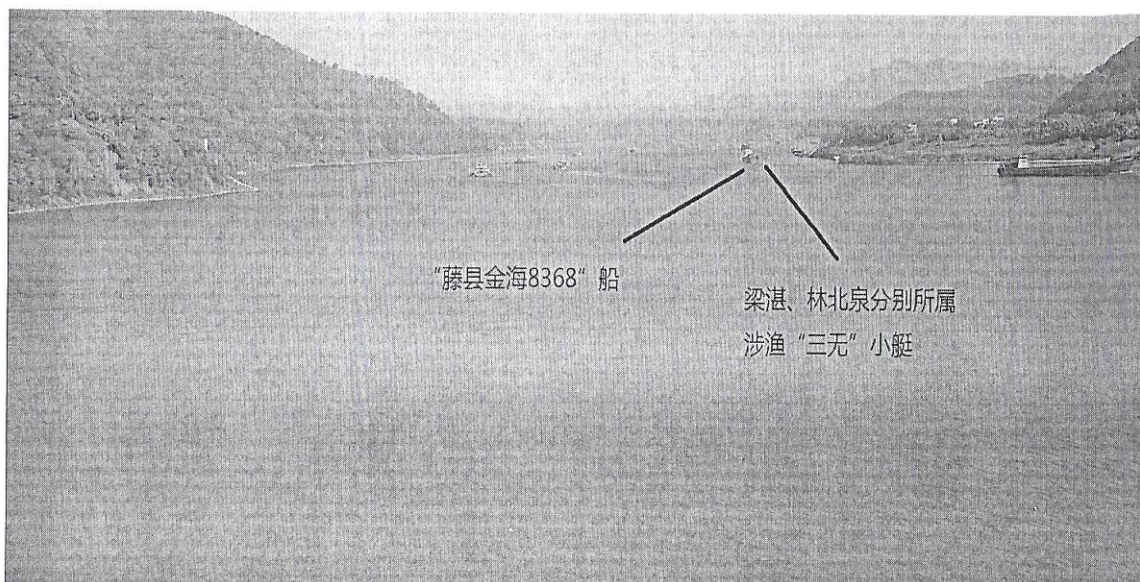
事发水域位于西江肇庆市高要区禄步镇沙角渡口对开水域，河段弯曲，河面宽度约 580 米。事发水域附近有沙角渡口、镇南渡口、前沙渡口、前进渡口等多个渡口。事发时，“藤县金海 8368”船前后均有同向上行船。

图 4：事发水域通航环境图

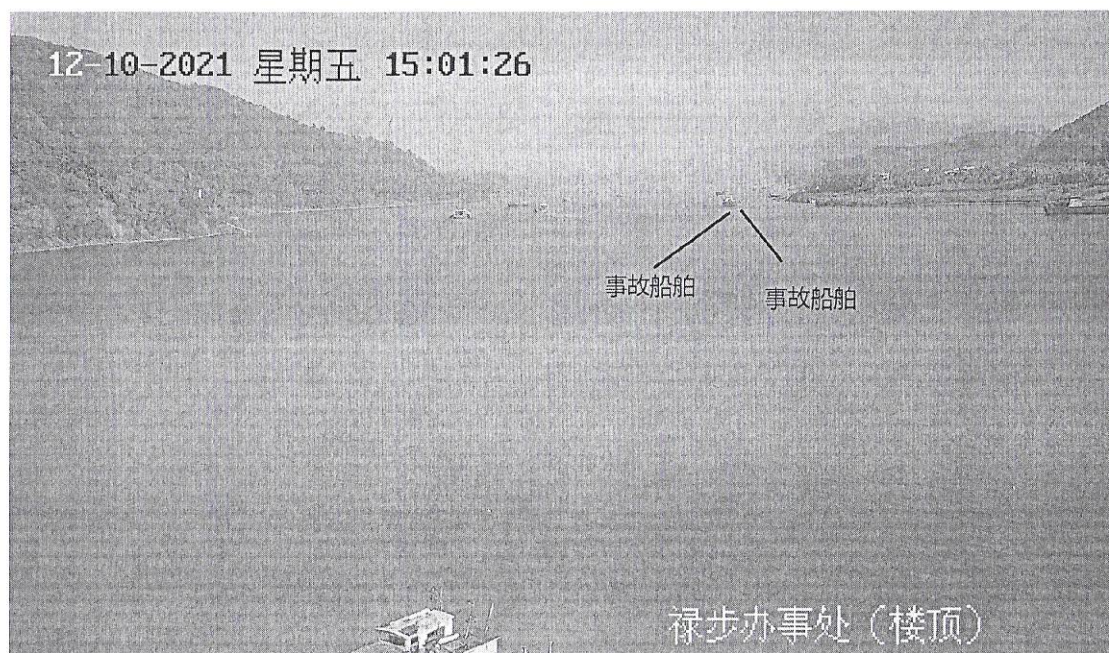
据肇庆港口海事处禄步办事处楼顶摄像头拍摄画面显示：“藤县金海 8368”船与梁某、林某某分别所属两艘涉渔“三无”船碰撞时间为 2021 年 12 月 10 日 1501 时，碰撞水域在禄步沙角渡口对开水域。

图 5：事发时视频监控画面

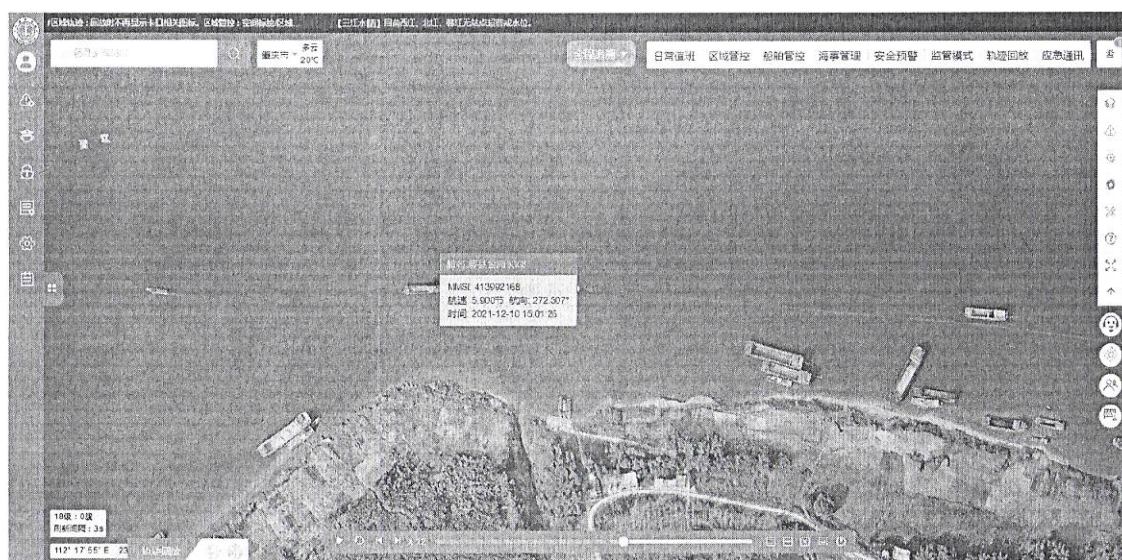
根据“藤县金海 8368”船 AIS 轨迹显示，2021 年 12 月 10 日 1501 时该船在沙角渡口对开水域，距右岸约 80 米。

图 6：事发时“藤县金海 8368”船 AIS 轨迹信息

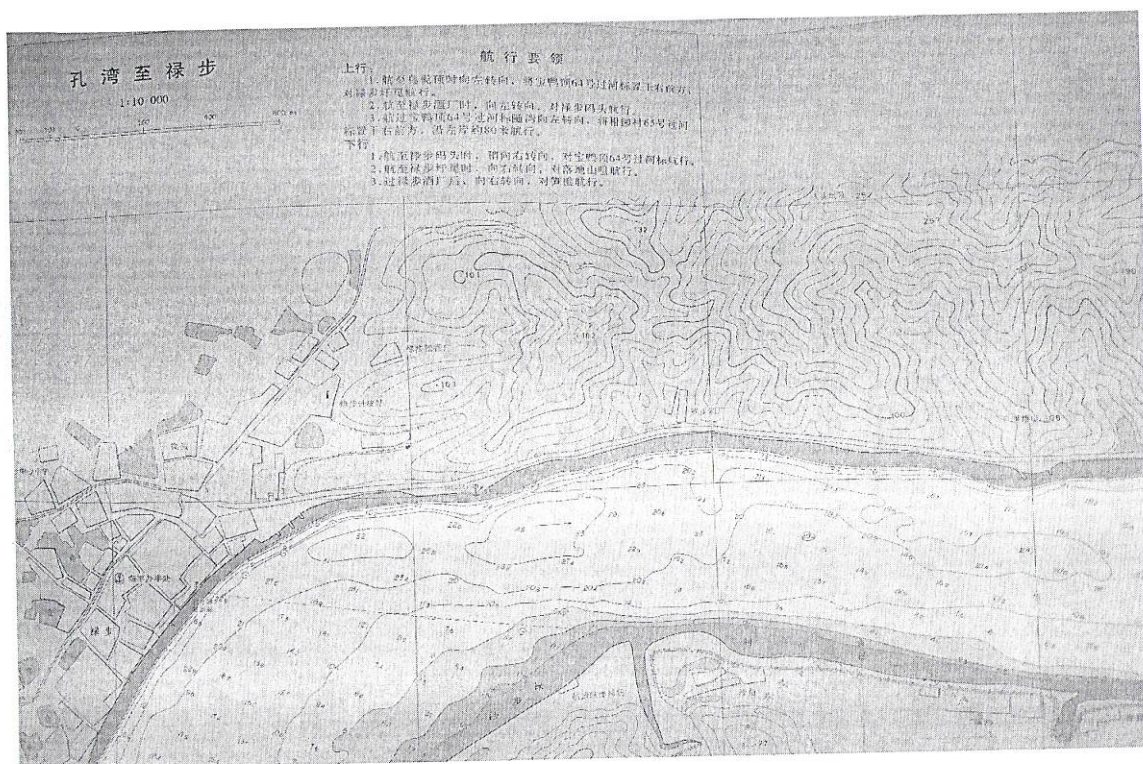
事发水域河面宽度约 580 米，梁某、林某某分别所属涉渔“三无”船在距离右岸约 80 米水域进行起虾笼作业，处于上行船舶习惯航路，阻碍了沿习惯航路上行的“藤县金海 8368”船正常航行，是事故发生的原因之一，以上行为违反了《中华人民共和国内河避碰规则》第二十六条的规定。

图 7：事发水域航行要领
