# 广州“11·28” “海狐 17 号”船与涉渔“三无”船 碰撞事故调查报告

广州“11·28”碰撞事故调查组

2022 年 1 月 25 日

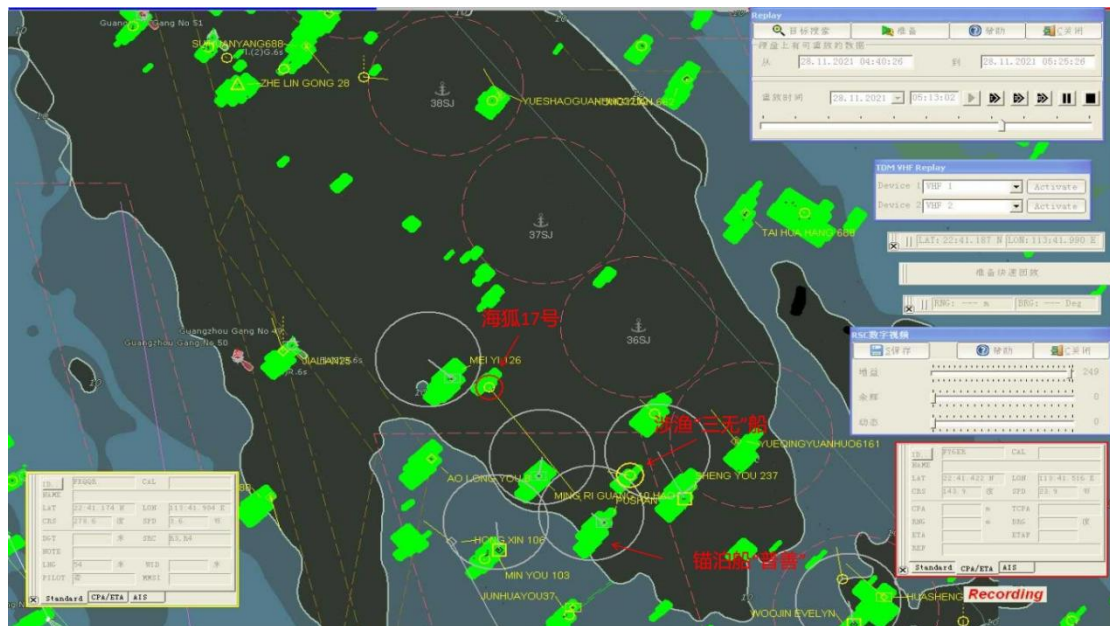
事故发生在广州港 33LD 锚地东北侧。广州港 33LD 锚地为中小型油轮防台候泊锚地，位于广州港伶仃主航道#42 浮北侧、矾石水道西侧。事故发生时，“普善”、“明日光 10 号”、“圣油 237”等多艘中小型油船在广州港 33LD 锚地锚泊，航

经锚地附近船舶较多，通航环境复杂。

图 4：事故水域广州 VTS 雷达录像截图

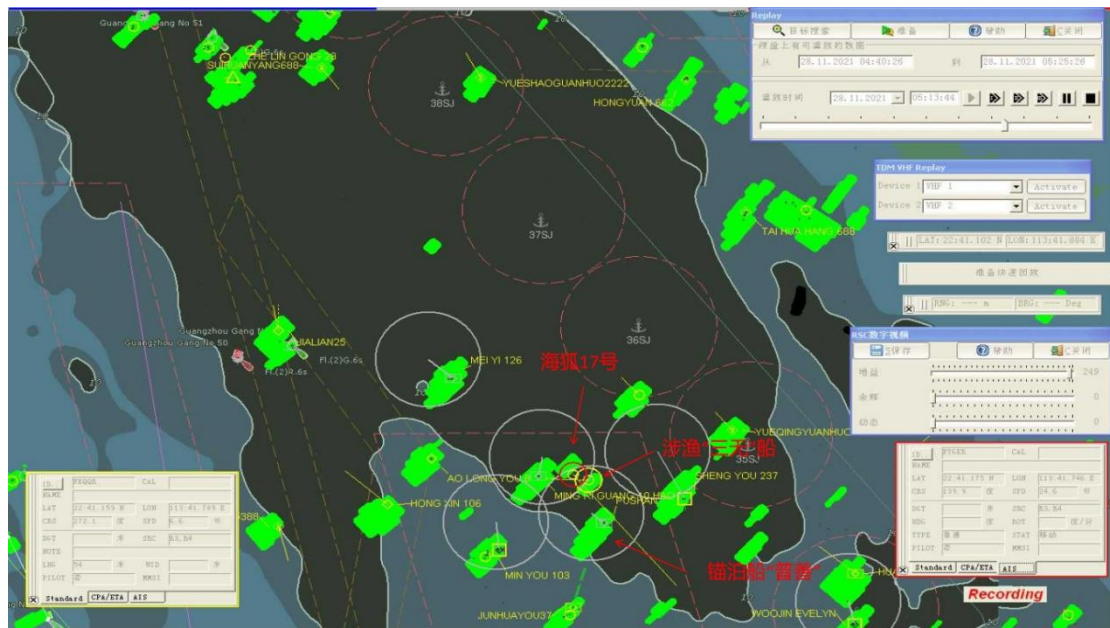
通过回放广州 VTS 雷达回波录像，发现 2021 年 11 月 28 日 0513 时 44 秒，两船雷达回波重合，广州 VTS 雷达回波录像系统时间比北京时间快 2 分钟，则两船雷达回波重合时间为 2021 年 11 月 28 日 0511 时 44 秒（以下广州 VTS 雷达回波录像使用的显示时间为修正后的北京时间）。

图 5、碰撞时广州 VTS 雷达回波录像截图

综上，认定于 2021 年 11 月 28 日 0512 时左右，“海狐 17 号”船船首与涉渔“三无”船船尾右侧发生了碰撞。

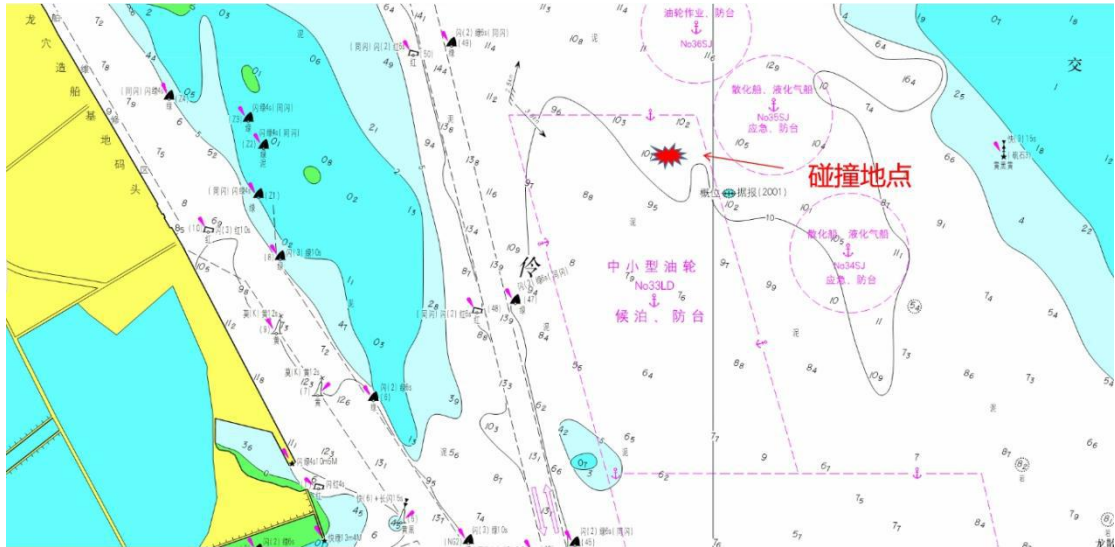
通过回放广州 VTS 雷达回波录像，发现两船雷达回波重合时位置为  $22^{\circ} 41' .175\text{N}/113^{\circ} 41' .746\text{E}$ ，该位置位于锚

综上，认定碰撞地点为广州港 33LD 锚地东北侧，具体经纬度为  $22^{\circ} 41' .175\text{N}/113^{\circ} 41' .746\text{E}$ 。

图 6：碰撞地点示意图

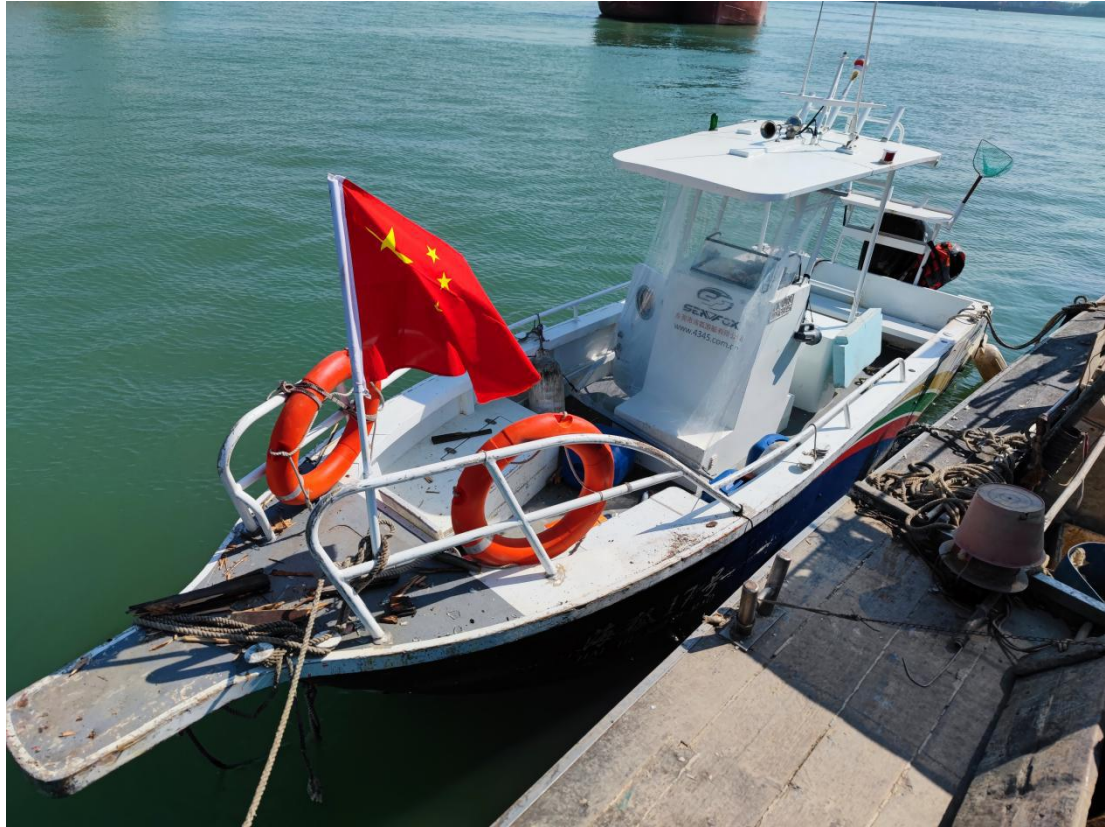
经现场勘验发现，“海狐 17 号”船船头船壳凹陷变形，涉渔“三无”船船尾右侧木质船壳破损。

事故造成“海狐 17 号”船船首船壳凹陷变形，驾驶员周某某落水死亡，涉渔“三无”船船尾右侧木质船壳破损。

图 7、“海狐 17 号”受损图片

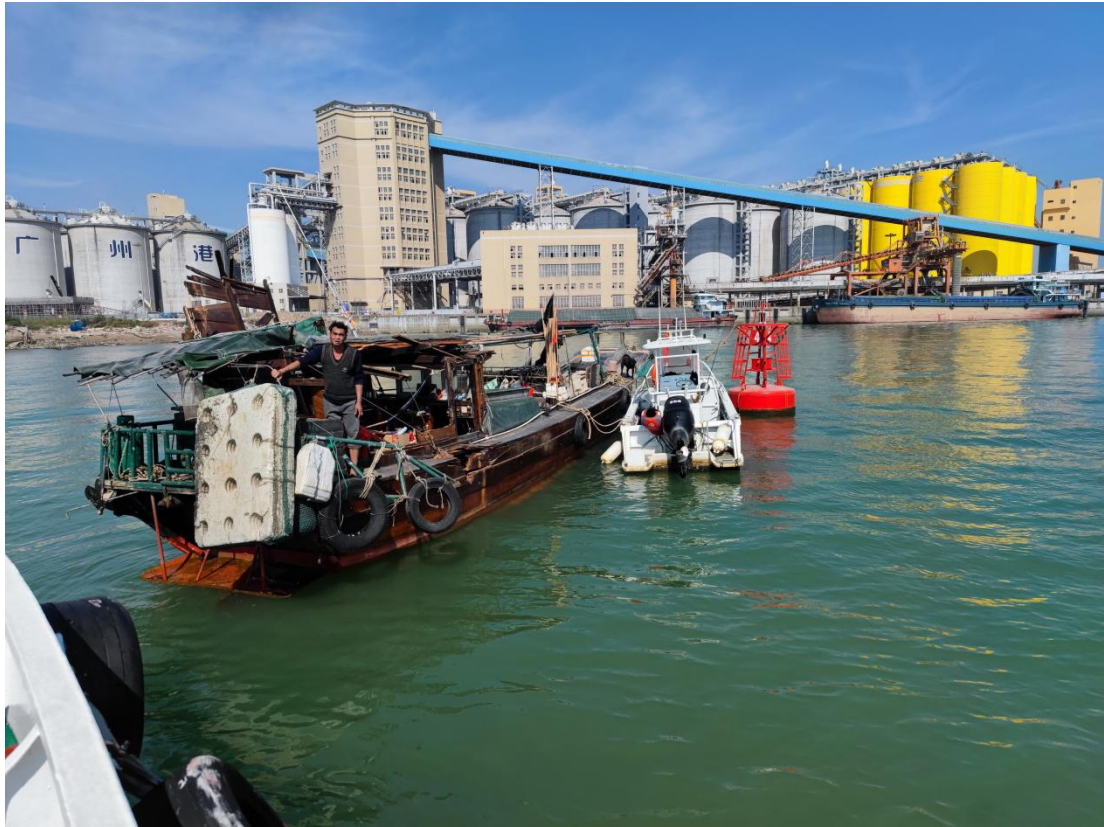
图 8、涉渔“三无”船受损图片
