MAIR 090300202105

# 珠海“11·22”“桥洋6号”轮工伤事故 调查报告

编制单位：珠海海事局

编制时间：2022年3月8日

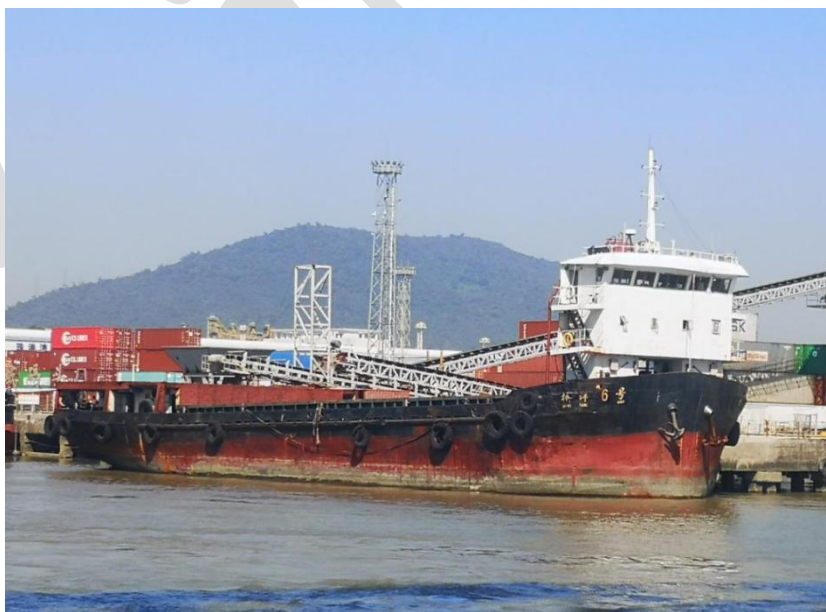
图 1：“桥洋 6 号”轮

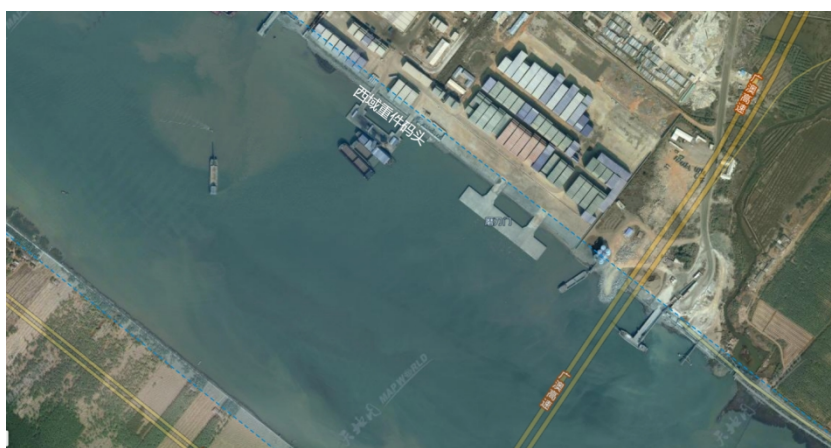
事故水域位于湾仔西域码头附近水域,位于横琴二桥上游约400米处,毗邻马骝洲水道。马骝洲水道上接磨刀门水道,下接澳门水道,全长约15公里,目前日均通航量约200艘次。

图 2：通航环境卫星图（非事发时）

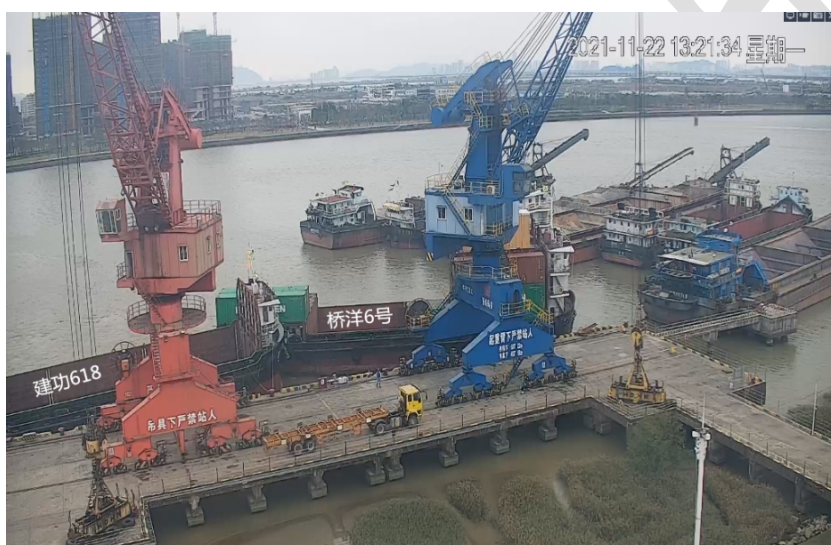
西域码头全长138.5米,设计水深4.4米,有3号(东南侧)和4号(西北侧)两个泊位。事发时“桥洋6号”轮准备靠泊4号泊位,3号泊位已靠泊“建功618”轮(船长48.6米),此外码头西北侧前沿水域有多艘船舶并靠。

图 3：通航环境现场图

1. 加强码头科学调度，降低船舶靠泊作业风险，严格遵守《广东海事局辖区船舶安全航行规定》，保障码头前沿水域靠泊宽度不超过 50 米，并靠船舶不超过 3 艘；
