# 肇庆“7·13”“粤运盈 118”船与“粤高要渔 83167”船碰撞事故调查报告

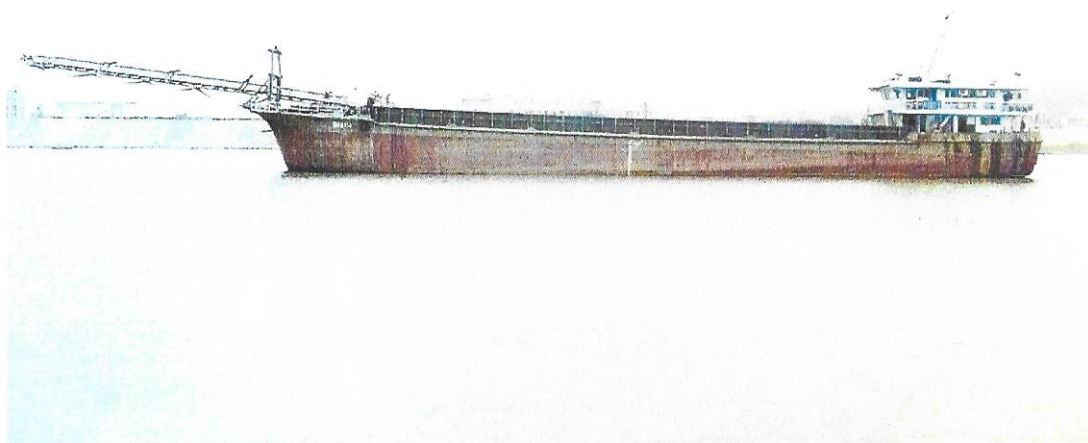
图 1: “粤运盈 118” 船侧面

事故调查人员在事发附近水域对“粤运盈 118”船进行船体船头勘验：该船本航次载货情况下，水面附近以下船体是红色油漆，水面附近以上船体是灰蓝色油漆。该船的船头、船头右侧近水面位置均有新鲜的划痕，左锚有流刺网的断裂绳子及固定刺网的一块圆形铁块等，经渔民张某某指认，是该渔船上物品。

（三）“粤运盈 118”船船艏有轻微擦痕，船体没有受损，货物没损失，无直接经济损失。

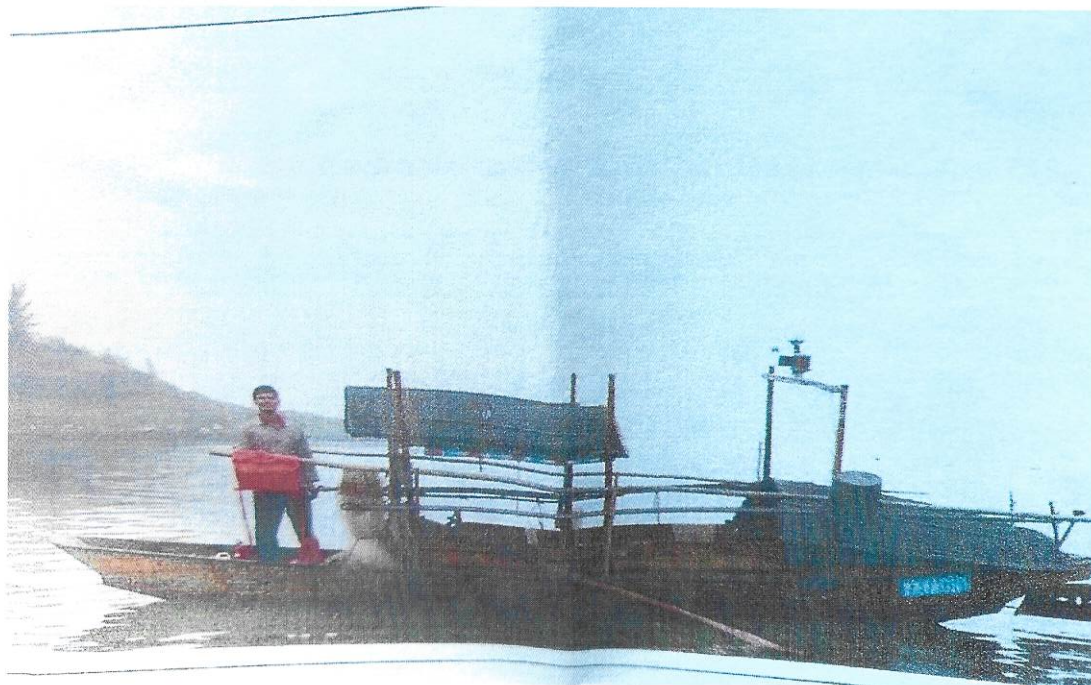
图 2: “粤高要渔 83167” 船侧面

事故调查组在新兴江口附近水域对“粤高要渔 83167”渔船进行船体勘验，经检查发现其左舷船艏角破损、舵柄上部约 8 厘米长弯曲、三块横板开裂（其中一块掉下）、一条竖杆折断、部分顶棚框架（竹条）边有少量轻微新鲜刮痕。在距离水面约 0.43 米的右舷根板和船艏处有外来红色油漆残留。

（二）“粤高要渔 83167” 船篷损坏丢失，右舷前端木板损坏，船头木板有不同程度损坏，船上渔具、AIS 等丢失，直接经

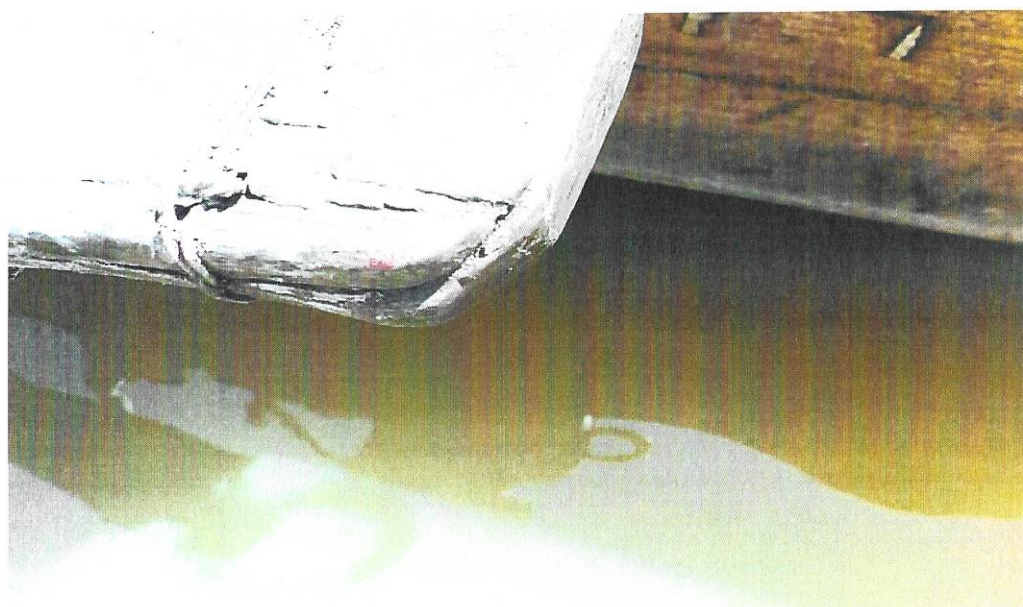
图 6: “粤高要渔 83167” 船船头外来油漆

经烟台海事局烟台溢油应急技术中心对两船取证的油漆化验《检测报告》结果显示: “粤高要渔 83167” 取证的油漆与 “粤运盈 118” 取证的油漆 “均为红色的油漆样本, 油漆颜色对应一致” “红外光谱谱图特征对应一致”。

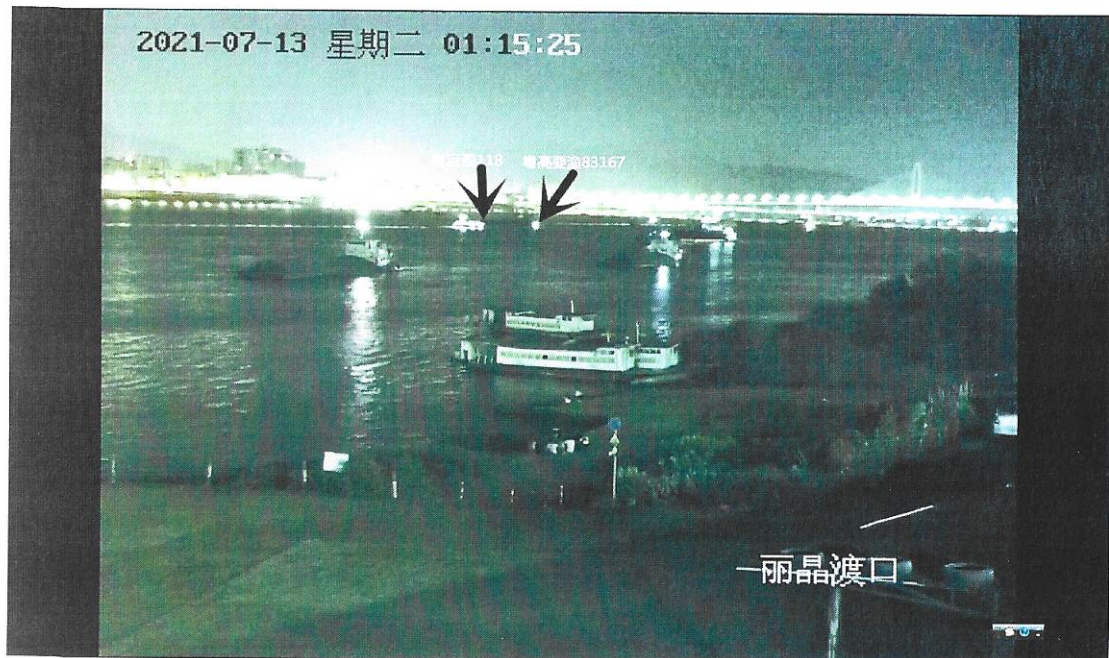
图 7: 碰撞前, 粤运盈 118 船与渔船位置截图

根据丽晶渡口视频监控显示 (与北京时间校对基本一致), 2021 年 7 月 13 日 0115 时, “粤运盈 118” 船航经事发水域附近后, “粤高要渔 83167” 船船上灯光消失。

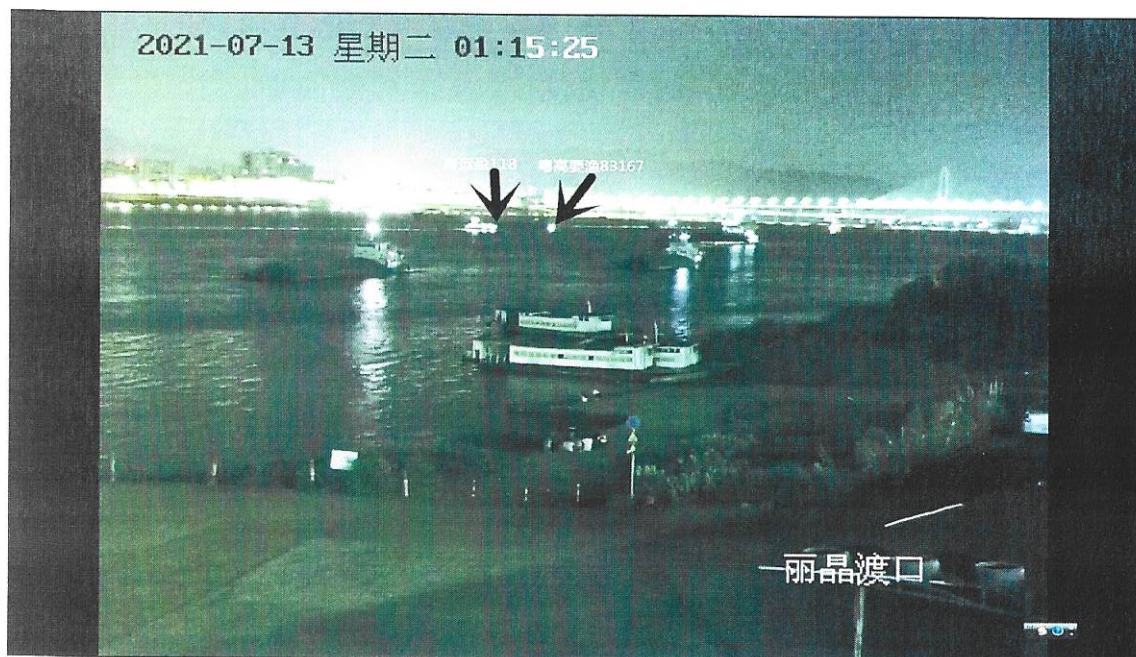
图9：丽晶渡口 CCTV 视频显示两船相遇时间

根据“粤运盈 118”船驾驶台外右侧二层甲板的视频监控（以下是经校正后的北京时间）显示，约 0114 时，渔船进入“粤运盈 118”船船头左侧盲区，渔船“粤高要渔 83167”距离“粤运盈 118”约 200 米，当时“粤运盈 118”船速为 7 节。约 0115 时“粤运盈 118”船船头右侧出现灯光，接着灯光从“粤运盈 118”船船头右舷翻沉漂出。根据丽晶渡口视频监控显示（与北京时间校对基本一致），2021 年 7 月 13 日 0115 时，“粤运盈 118”船与“粤高要渔 83167”船相遇，“粤运盈 118”经过后，“粤高要渔 83167”船船上灯光消失。综上，事发时间约为 2021 年 7

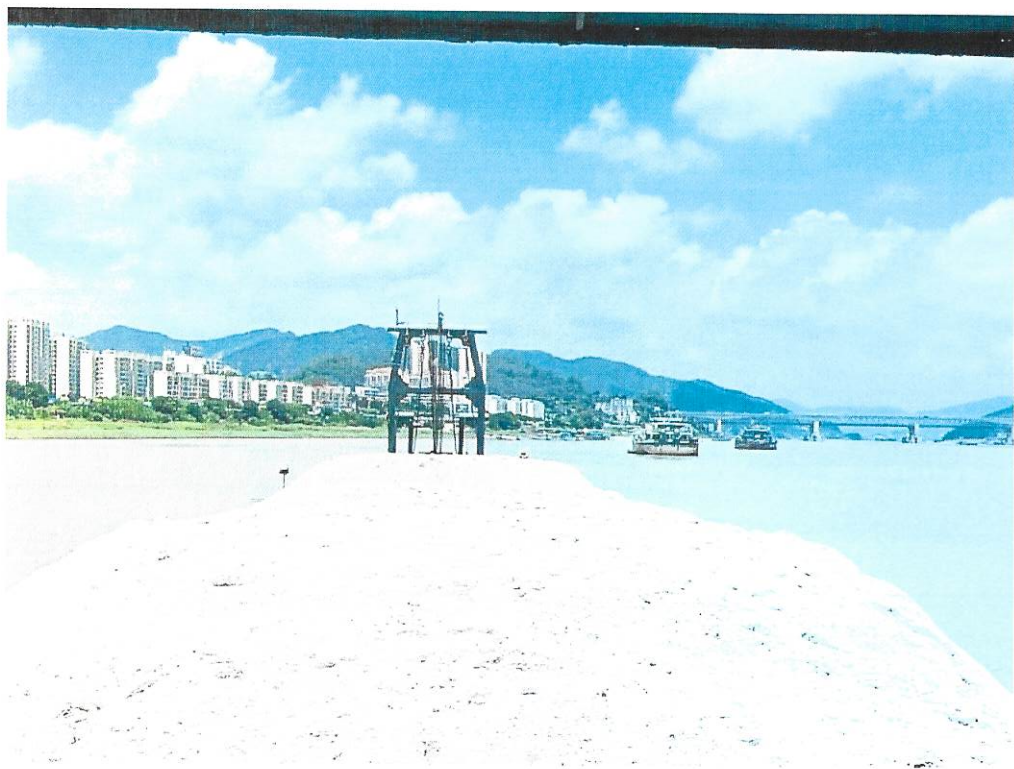
图 11: “粤运盈 118” 驾驶操舵位置了望视角

经事发后现场实测，因货物超高，造成在驾驶台操舵位置看不见船头甲板及伸出放低船头的输送臂，正中盲区约 380 米；驾驶台操舵位置往船头正中方向存在有因货物超高增加了该船前方的视线盲区（驾驶操舵位置至船头方向以外遮挡点）。

为 2.522 米，超出该船内河 B 级航区货物堆装的最大载货高度 0.878 米，存在未平舱超高运输货物的行为。该船驾驶操舵位置向船头外的视线盲区较大，且该船事发航次超高装载货物，加大了该船船头外的视线盲区，一定程度上影响驾驶员的视觉了望，是事故发生的原因之一。该行为违反了《中华人民共和国内河交通安全管理条例》第二十一条第一款的规定。

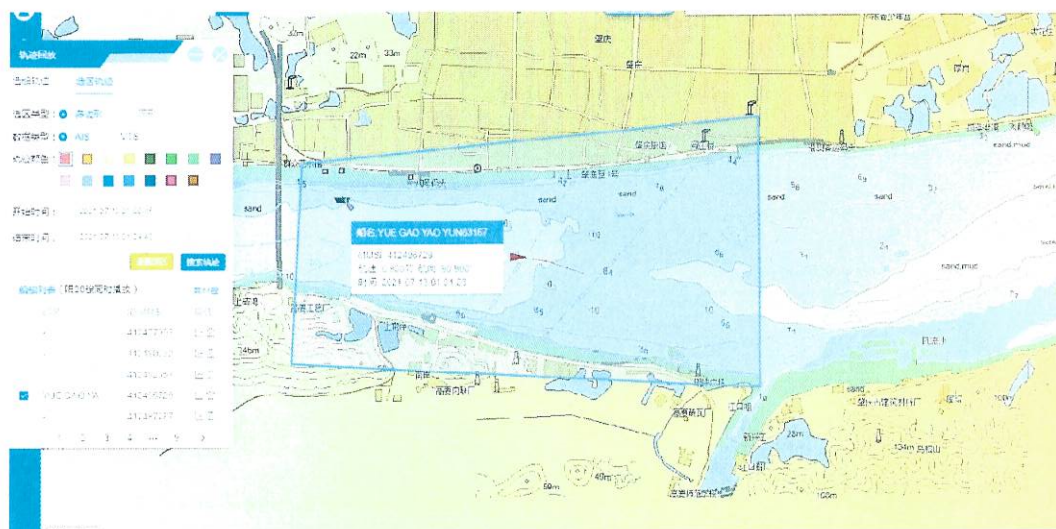
图 13: 事发前, 渔船作业轨迹图

约 0114 时，渔船“粤高要渔 83167”在旧文峰码头对开水域离右岸约 480 米顺流往下收网，顺流往下速度约 0.9 节。渔船船艏向上游斜向端州方向，船尾斜向高要南岸，渔船上 AIS 发出警报张某某才发现有一艘有输送带的大砂船下行正对着渔船开过来，两船相距约 200 米，张某某马上用手电往“粤运盈 118”船驾驶楼照了几下，继续一边收网一边留意砂船。砂船越来越近，张某某想让李某某掉头往高要方向划船，发现已经来不及，没有启动渔船主机。

约 0115 时，“粤运盈 118”船的船头与渔船左舷碰撞，张某某马上从船上跳水逃生，随后渔船翻侧，渔船上 2 人均落水。
