# 福州“3.21” “中港 88”轮与“宁双顺 5568”轮 碰撞事故调查报告

编制单位：福州海事局

编制时间：2021 年 9 月 13 日

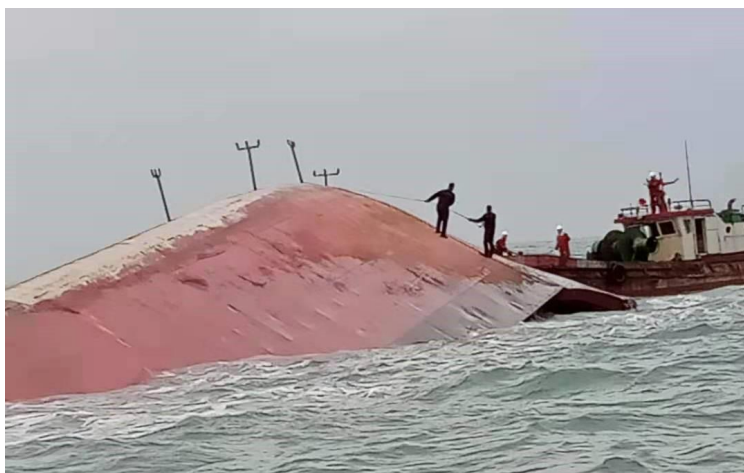
图 2：“宁双顺 5568”轮沉船现场

沉船状态：翻扣于水面，右倾约 120°，驾驶台及 3 号舱右舷部位搁浅海底（陷入淤泥），船艏翘起约 15°，船艏底部露出水面；

探摸情况：潜水员对左舷及右舷船艏、1 号舱、2 号舱探摸未发现破口，由于难船驾驶台及右舷 3 号舱搁浅于海底，潜水员无法探摸其破损情况。

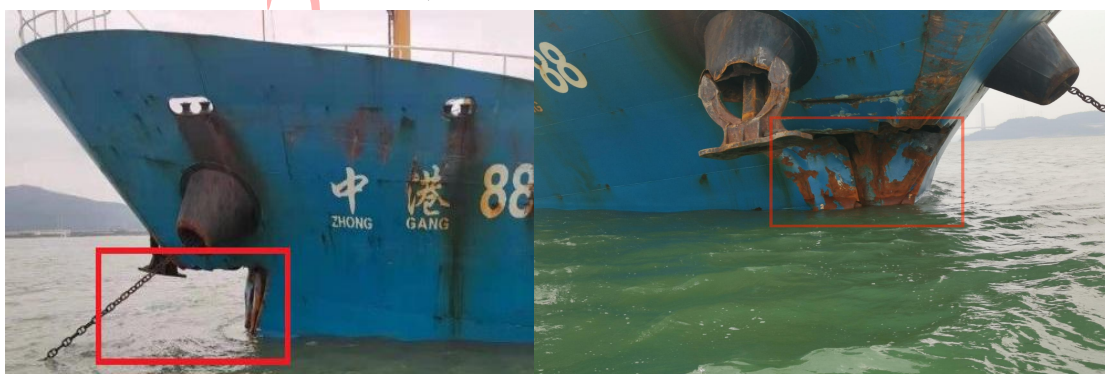
图 4：“中港 88”轮现场勘验受损情况

根据“中港 88”轮现场勘查记录,该轮船艏锚链孔以下正中位置出现凹陷破损,破损高度约 1.5 米,宽约 3.8 米。

1.根据 VTS 数据回放显示，碰撞发生时，“中港 88”轮船艏向约 267.4°，“宁双顺 5568”轮船艏向约 010.3°；根据两船船员笔录，两船碰撞角度接近 90°；根据“中港 88”轮现场勘验，船艏锚链孔以下出现垂直凹陷破口。
