# 广州“4·10”“海澜中谷9”轮与 “浩航167”轮碰撞事故调查报告

编制单位：广州海事局

编制时间：2021年9月9日

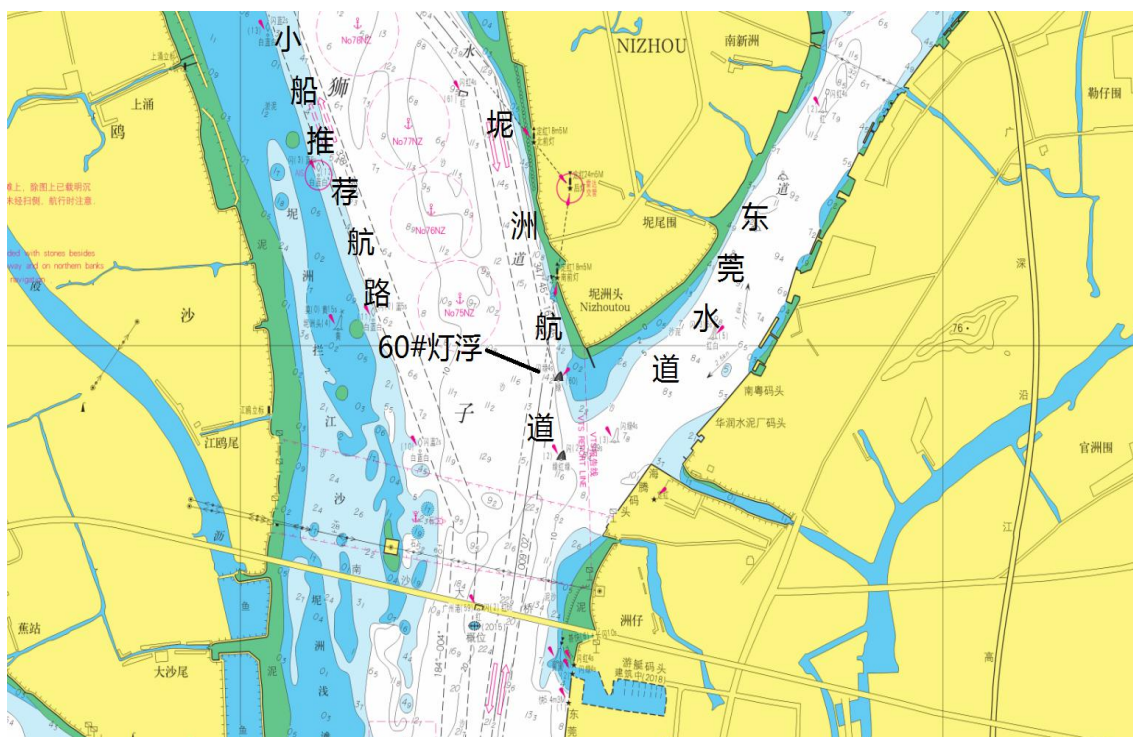
图 4：事发水域海图

事故发生前，“海澜中谷 9”轮与“浩航 167”轮会遇时，坭洲航道内较为清爽，两船之间无其他船舶顺航道进出港。东莞水道出口处有一艘空载内河船“永鑫 6688”轮出口，该轮驶出东莞水道（习惯称为“东莞江”）后，在“海澜中谷 9”轮与“浩航 167”轮之间横越坭洲航道。

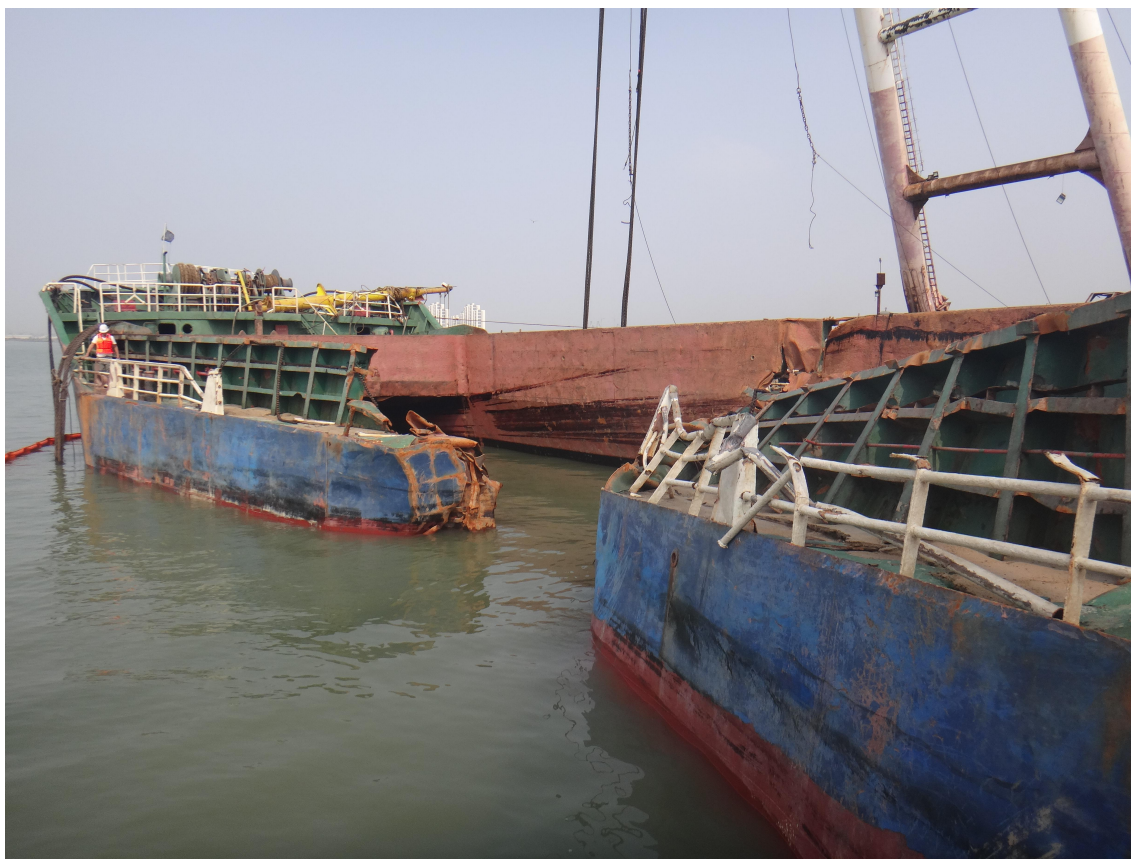
图 6：“浩航 167 轮”船体受损情况

3. 根据现场勘验情况，“海澜中谷 9”轮球鼻艏左右两侧均有新鲜刮痕，“浩航 167”轮左舷船中有约 5 米宽的缺口，缺口前部船壳外板向舱内凹陷，船壳未见大面积刮擦痕迹。由此看出，碰撞发生时“海澜中谷 9”轮球鼻艏从“浩航 167”轮左前方以

较大角度撞击“浩航 167”轮左舷，并插入货舱内。

1. 根据现场勘验双方船舶损坏情况分析，“浩航 167”轮左舷 NO.1 货舱后部有一处破洞，“海澜中谷 9”轮球鼻艏部位的舱内肋骨和船壳板轻微变形。“海澜中谷 9”轮船壳板轻微变形

部位高度与“浩航 167”轮左舷 NO.1 货舱破洞部位高度吻合。

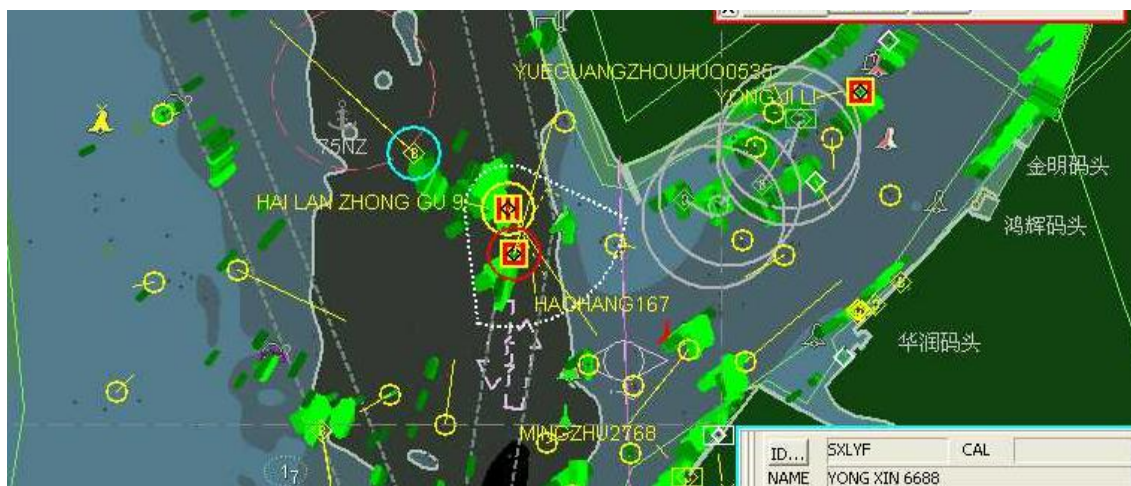
图 9：2205 时碰撞发生时三艘船舶动态情况

2205 时 30 秒，“海澜中谷 9”轮航速 8.8 节，在坭洲航道广州港 60#浮西侧约 0.1 海里附近水域（ $22^{\circ} 53.900' N / 113^{\circ} 34.260' E$ ）与“浩航 167”轮发生碰撞。

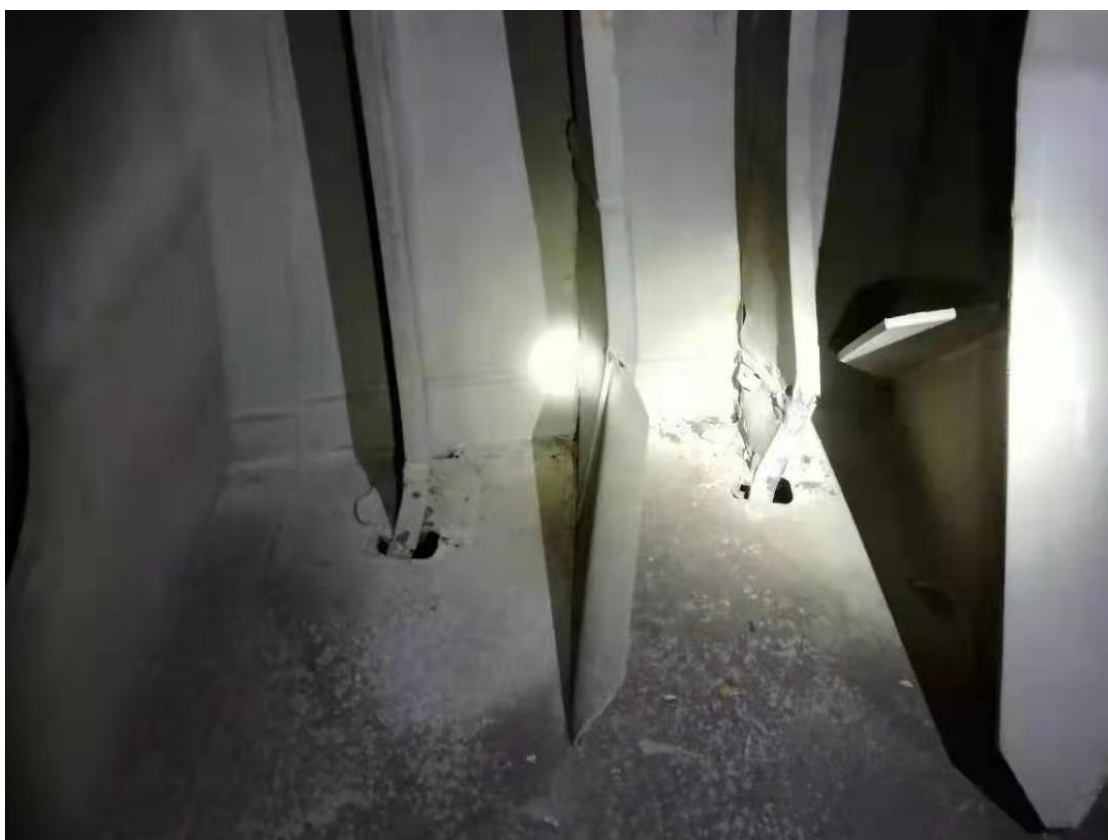
图 11：“海澜中谷 9”轮球鼻艏内部肋骨变形

事故导致“海澜中谷 9”轮球鼻艏舱室内肋骨和船壳板轻微变形。

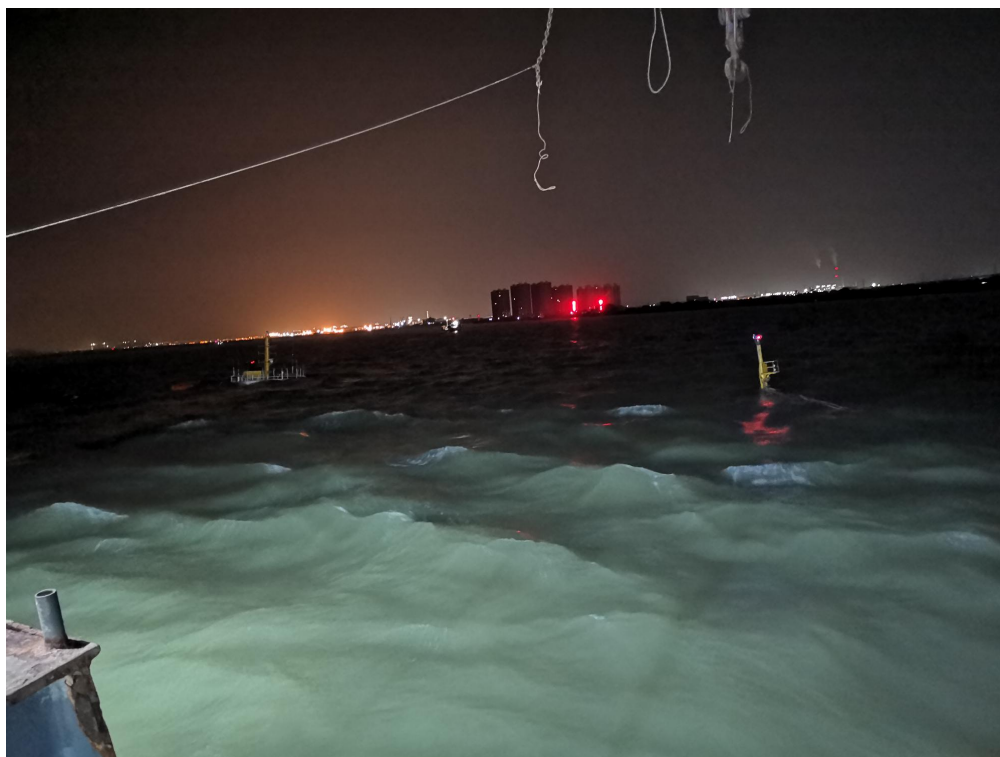
图 12：“浩航 167”轮沉没状态

事故导致“浩航 167”轮沉没；沉船打捞出水后勘验情况显示该轮左舷 1#货舱处有 1.2\*5.26 米裂口。

“浩航 167”轮事故前存有约 40 吨燃料油和 10-15 吨柴油，沉船出水后清理剩余存油约 8 吨。根据广东省港航环保科技有限

公司提供的《关于“浩航 167”轮应急清污情况说明》，该公司在事故应急过程中共用了 17 包（20 千克/包）吸油毡，产生约 1 吨的含油吸油毡废物。根据广州市绿之建环保科技有限公司提供的《关于“浩航 167”轮沉没事故污油水回收情况的说明》，该公司利用围油栏、吸油毡、油拖栏回收污油水 7.2 吨，含油量预估为 50%。综上，两家公司回收漏油约 4.6 吨，“浩航 167”轮泄漏燃料油、柴油 36.4-46.4 吨左右。
