## 广州“4·4”“粤东莞货 1868”船与 涉渔“三无”船碰撞事故调查报告

编制单位：广州南沙海事处

编制时间：2021 年 7 月 21 日

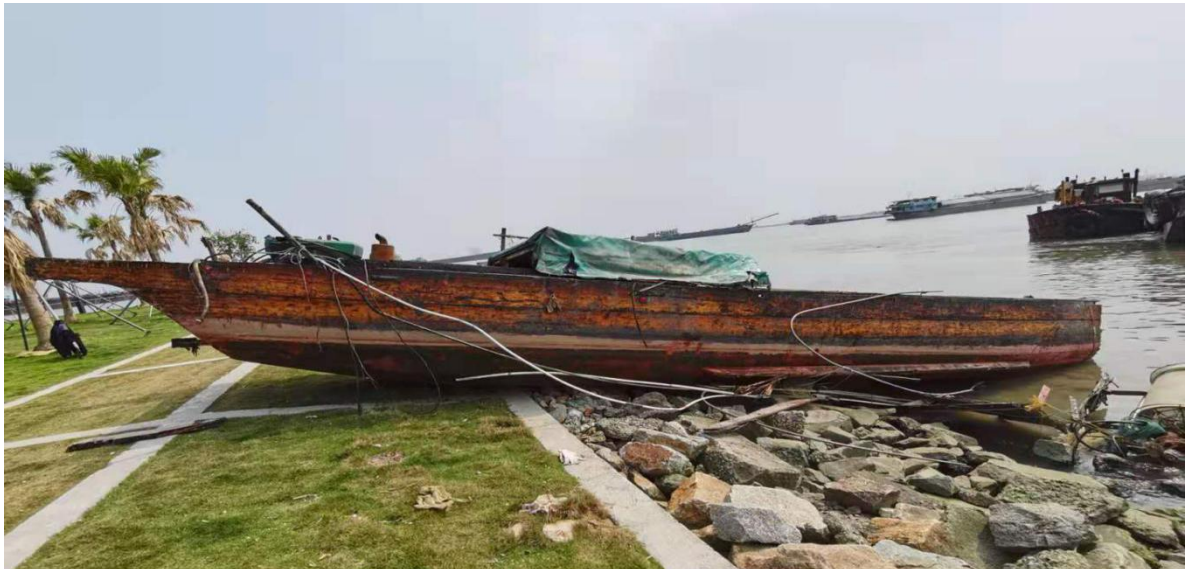
图 2：涉渔“三无”船打捞后照片

涉渔“三无”船打捞起来后，现场勘验发现该船船头破损严重，船头收笼机与船体脱离，船尾右舷柴油机防护罩破损开裂，船尾左舷柴油机丢失，两部悬挂式螺旋桨丢失，螺旋桨上方的物品堆放平台损坏消失，该船碰撞痕迹明显。

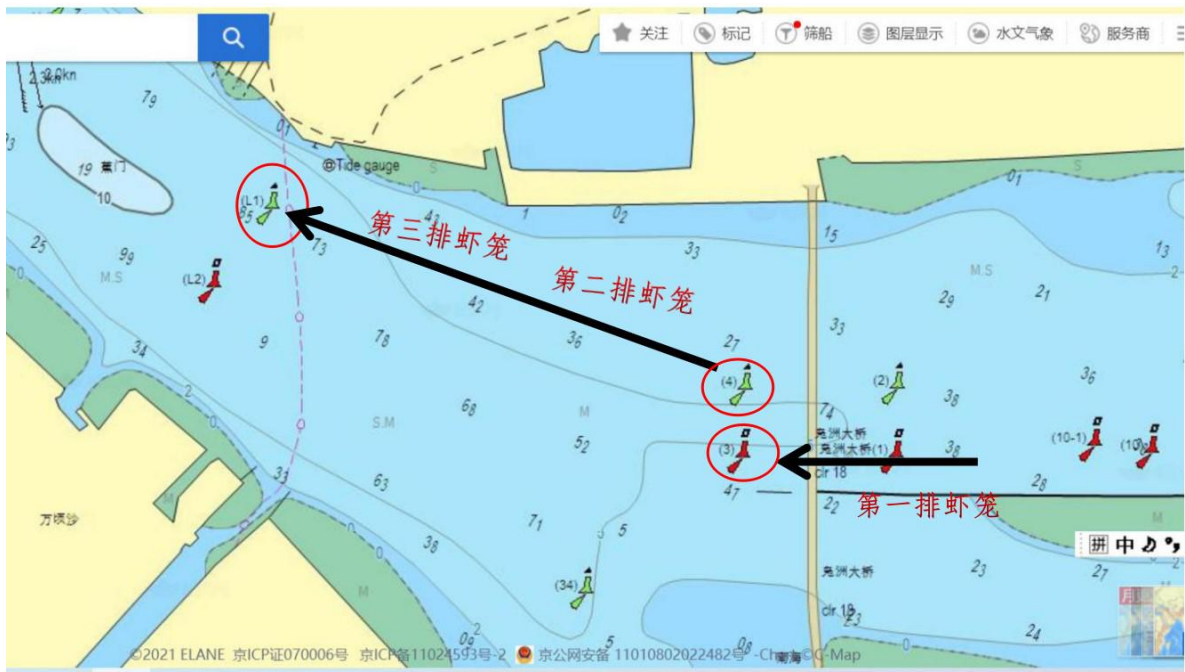
图 4：涉渔“三无”船事发前虾笼摆放情况示意图

事发后，获救渔民程某某跟随执法人员前往事发水域附近，实地讲述虾笼摆放情况，根据其陈述，第一排虾笼从鳧洲大桥上游主通航孔红色侧面标附近向东延伸至鳧洲大桥下游附近的浅滩水域，第二排虾笼沿着鳧洲大桥上游主通航孔绿色侧面标附近水域向上游摆放，第三排虾笼紧接第二排虾笼，一直延伸至明珠湾大桥下游龙穴南 L1 绿色侧面标附近，事发时该船已收完第一排虾笼，正向上游回收第二排虾笼。

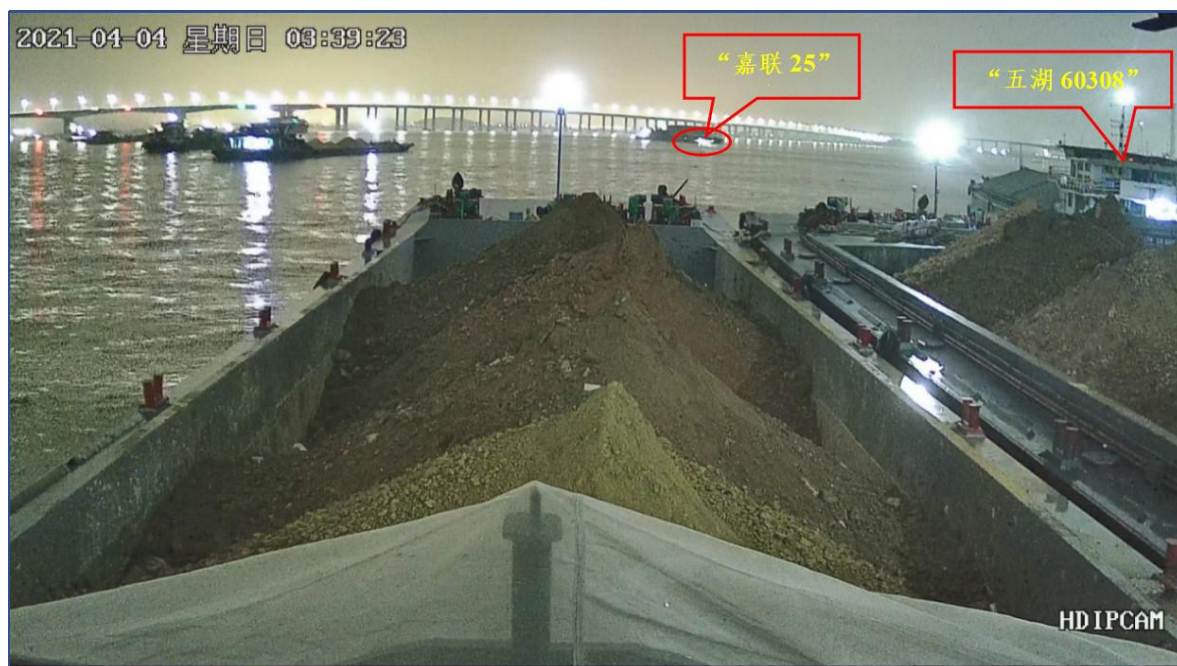
查看“粤英 XX9”船 1 号监控录像，0339 时 32 秒，一艘渔船在“五湖 60308”船船首左前方水域，船首显示白色信号灯，此时一艘上行集装箱船“嘉联 25”从渔船南侧经过，经过期间可见渔船船尾显示一盏闪光信号灯。

图 5：“粤英 XX9”船 1 号监控视频 0339 时 32 秒的录像画面  
0345 时左右，录像中可见渔船船首一前一后有两处灯光。

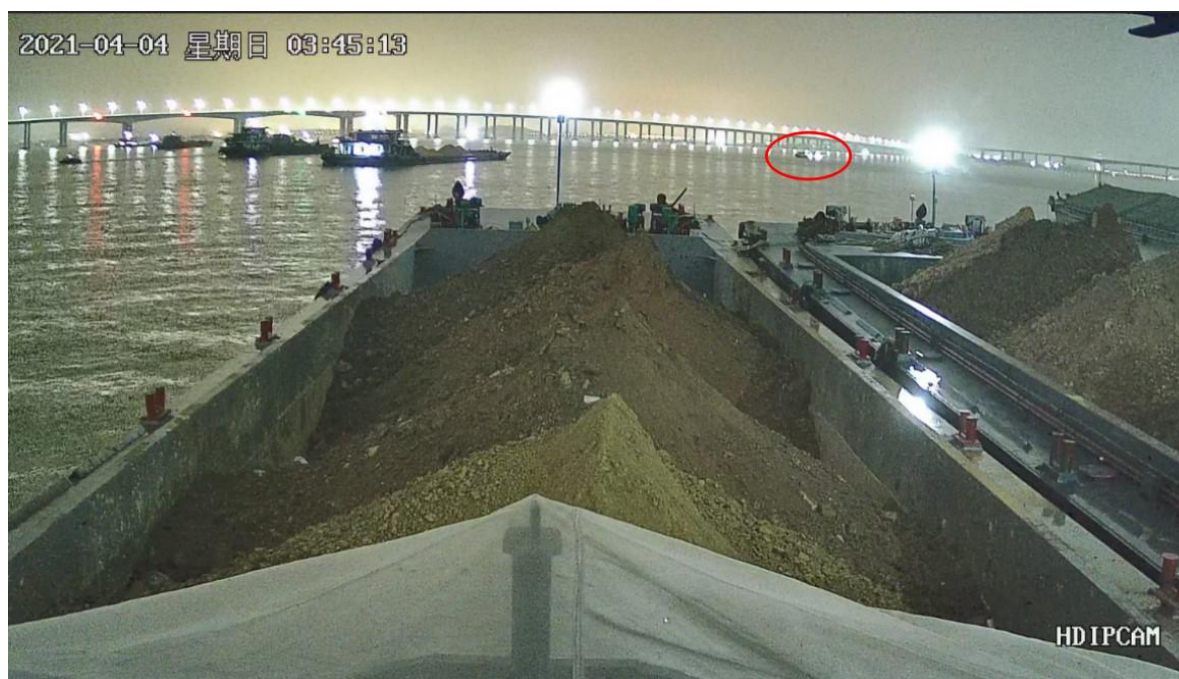
图 6：“粤英 XX9”船 1 号视频 0345 时左右的监控录像画面

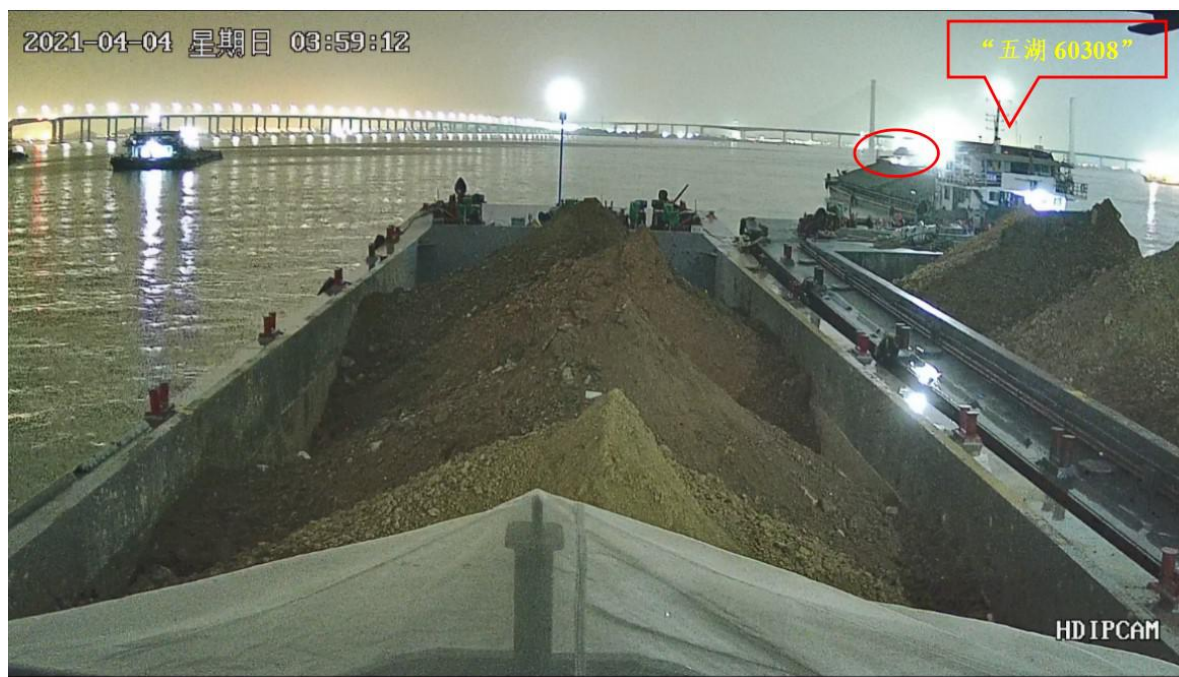
0339-0359 时，渔船在“五湖 60308”船首前方附近水域向上游缓慢移动，之后被“五湖 60308”船船体遮挡，渔船灯光与对岸背景灯光融合。

图 7：“粤英 XX9”船 1 号视频 0359 时左右的监控录像画面

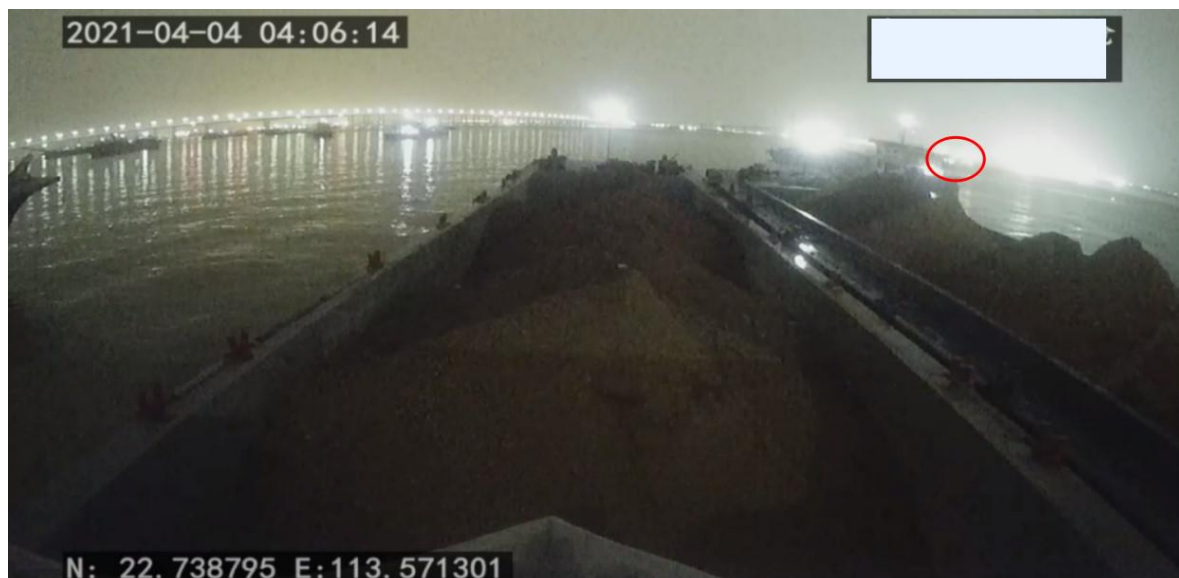
查看“粤英 XX9”船 2 号监控录像，0406 时 18 秒，该渔船灯光影像从“五湖 60308”船尾影像处出现，之后逐渐与对岸背景灯光融合。

图 8：“粤英 XX9”船 2 号监控视频 0406 时 18 秒的录像画面

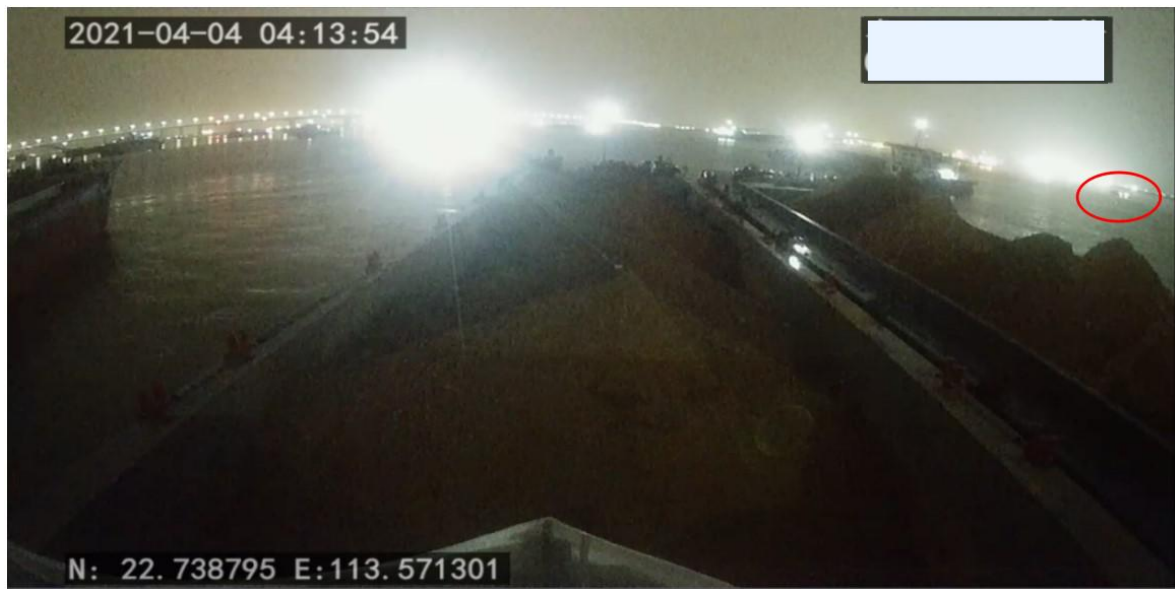
0412 时至 0414 时，可见渔船及其灯光影像，渔船缓慢向上游移动。0414 至 0415 时，渔船基本保持原位。

图 9：“粤英 XX9”船 2 号视频 0414 时左右的监控录像画面

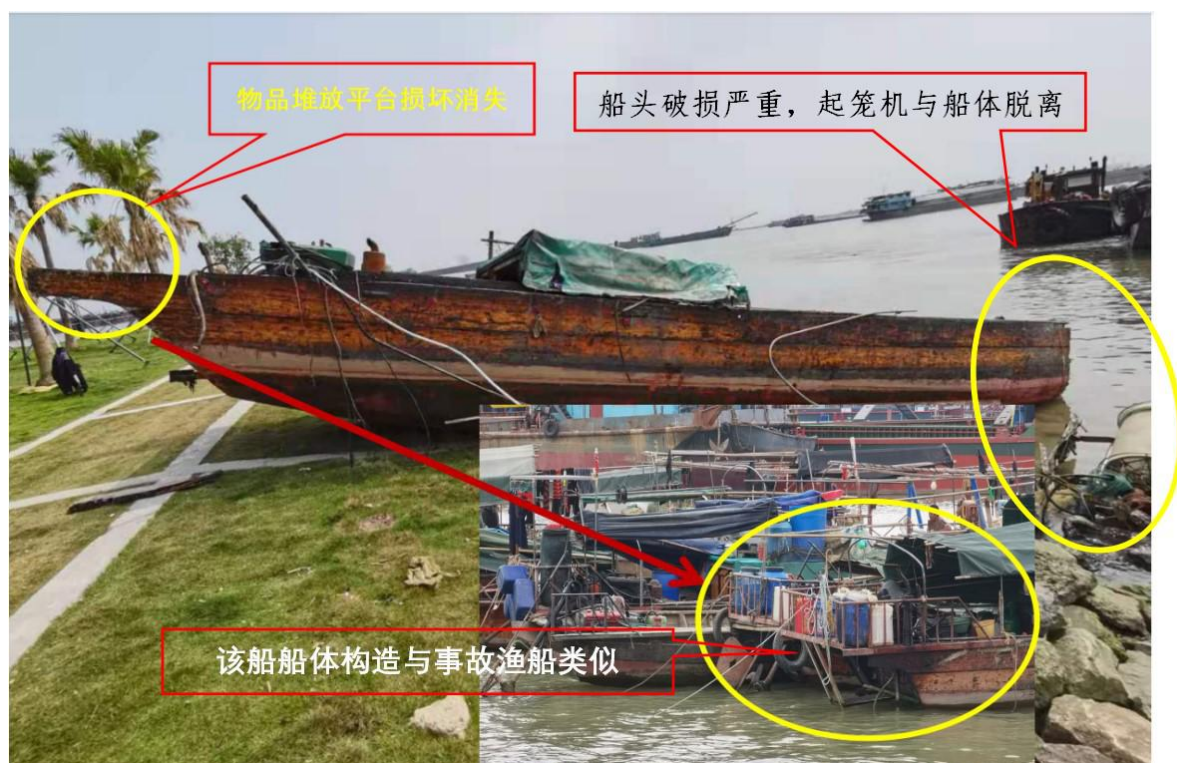
图 10：事故涉渔“三无”船勘验照片

综上，认定肇事船与涉渔“三无”船发生了碰撞，导致了涉渔“三无”船沉没。

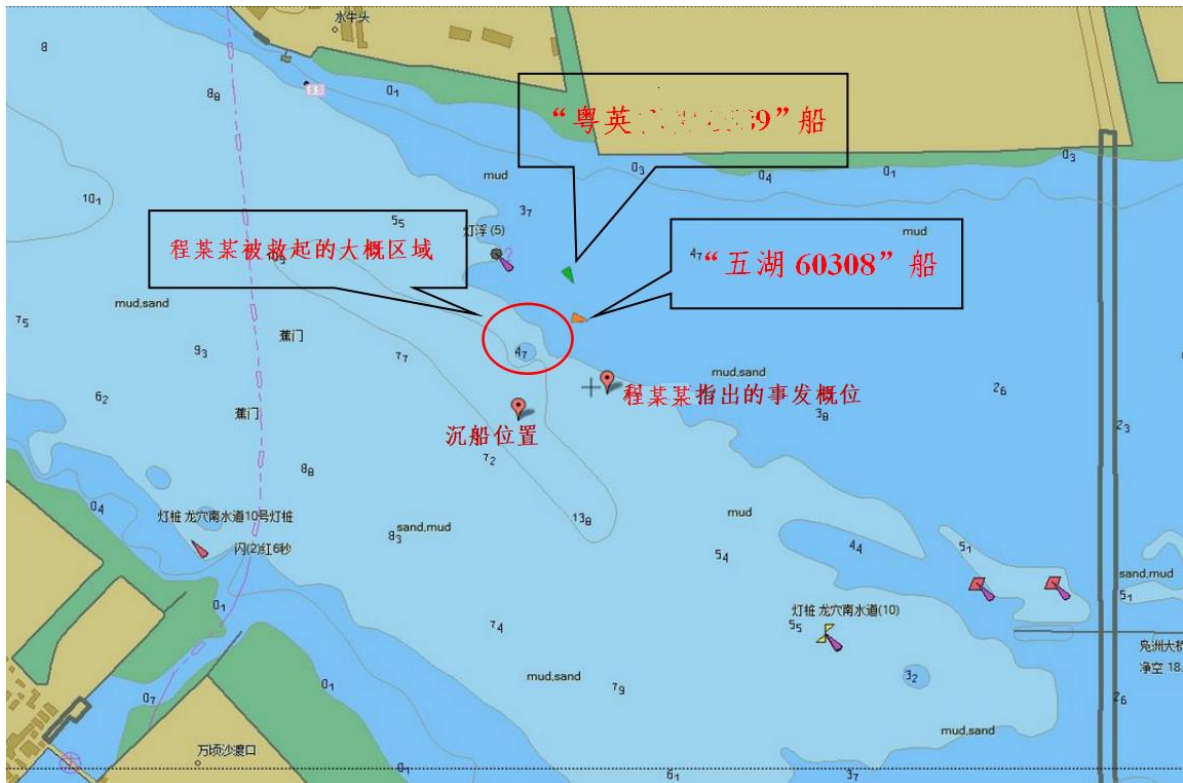
图 12：事发地点分析示意图

综上，由于事发处于涨潮末期，潮流较缓，推断事发地点位于广州南沙水牛头南沙涌对开水域，在程某某被救起位置的大概区域附近。

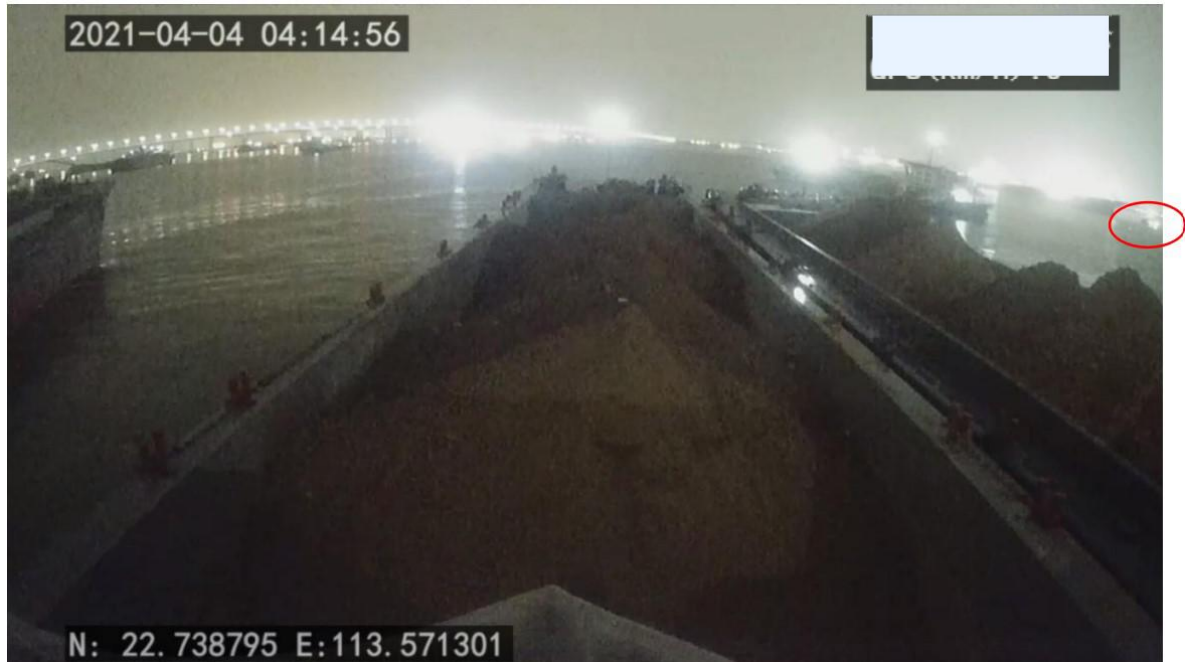
图 13：“粤英 XX9”船 2 号视频 0415 时的监控录像画面

查看“粤英 XX9”船 2 号监控视频录像，0414 时至 0415 时，可见事故渔船灯光影像，渔船基本保持原位，状态未见异常。

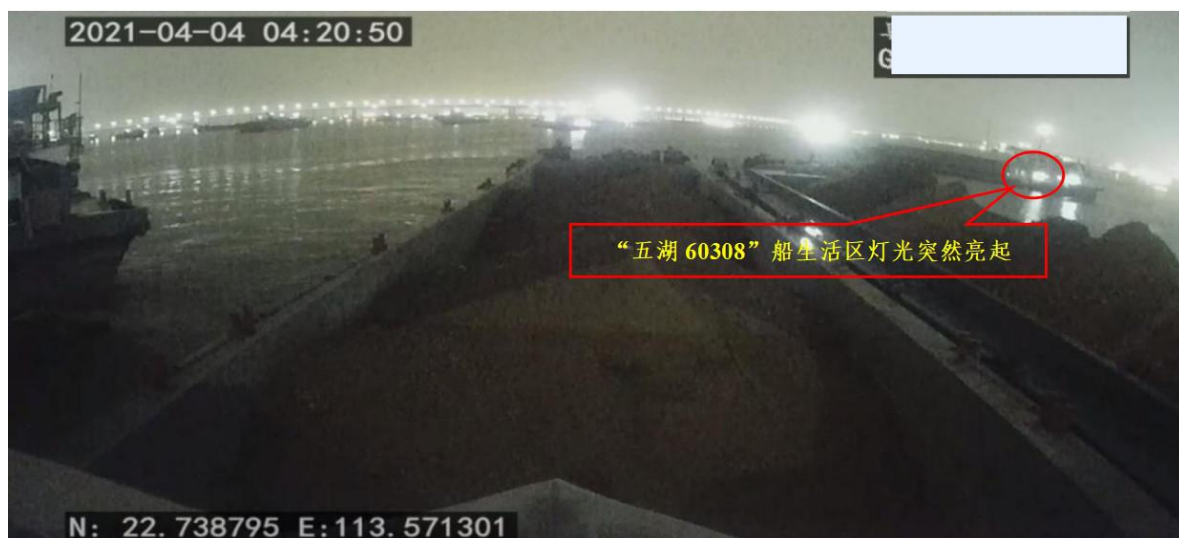
图 14：“粤英 XX9” 船 2 号视频 0420 时 54 秒的监控录像截图

0420 时 54 秒，“五湖 60308”船主甲板一层生活区灯光突然亮起，据该船轮机员严某某陈述，该灯光在生活区餐厅，使用的 220 伏交流电，平常手动开关保持开着，发电机启动后会自动通电，灯光亮起原因是其听到碰撞声和呼救声后下机舱启动发电机准备放艇救人。

综上，事故发生在 0415 时至 0420 时 54 秒之间。

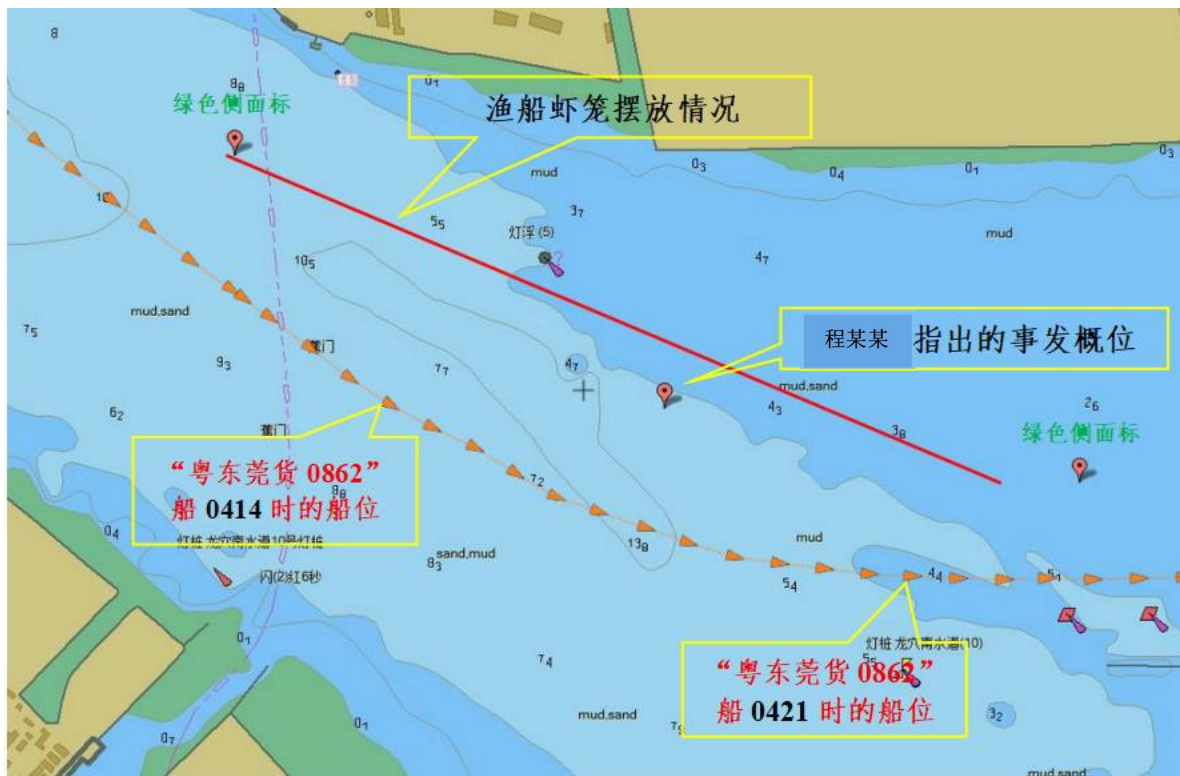
图 16：“粤东莞货 0862” 船 AIS 轨迹截图

另外，根据程某某关于虾笼摆放情况的描述，虾笼是靠航道北侧沿两个绿色侧面标摆放的，而“粤东莞货 0862”船事发时间段内的 AIS 轨迹整体在水道偏南侧，距离涉渔“三无”船虾笼摆放水域和获救渔民陈述的事发概位较远，且事发前涉渔“三无”船正常从事虾笼回收作业，船舶缓慢向上游移动，没有大幅度的向航道南侧航行的动作。

综上，“粤东莞货 0862”不是本起事故的肇事船舶。

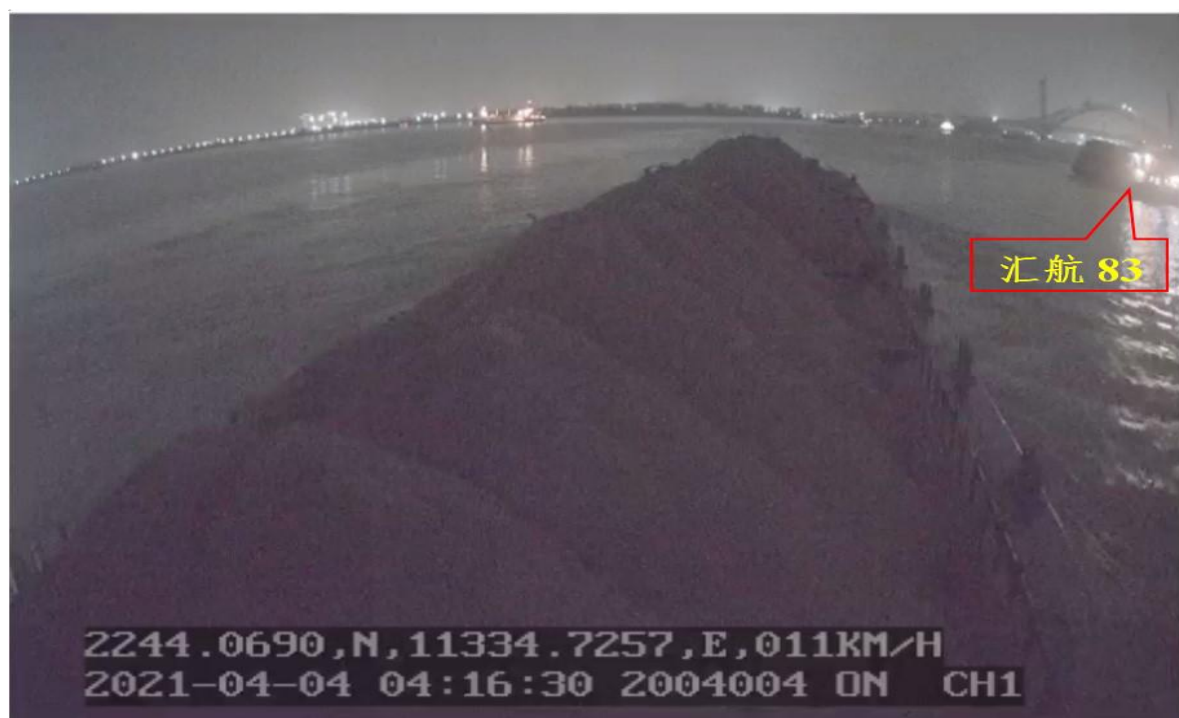
查看“天力 678”船监控录像并结合该船值班驾驶员唐某某的陈述，4 月 4 日 0417 时左右，该船在广州南沙水牛头南沙涌对开水域航行过程中，从“汇航 83”船左舷追过。

图 17：“天力 678”船 0416 时 30 秒的监控录像截图

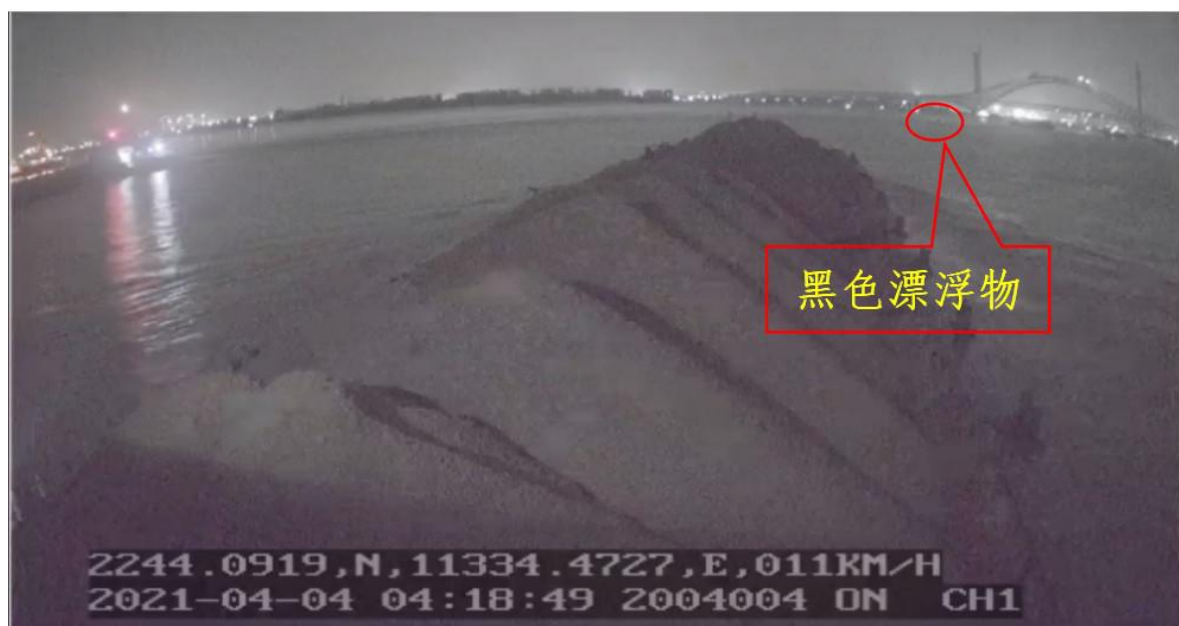
约 0418 时，该船驾驶员唐某某看到船首偏右不远处有黑色物体，有一定的高度，没有显示灯光信号，于是用探照灯照射该黑色物体，随后向左调整航向避让。

图 18：“天力 678”船 0418 时 49 秒的监控录像

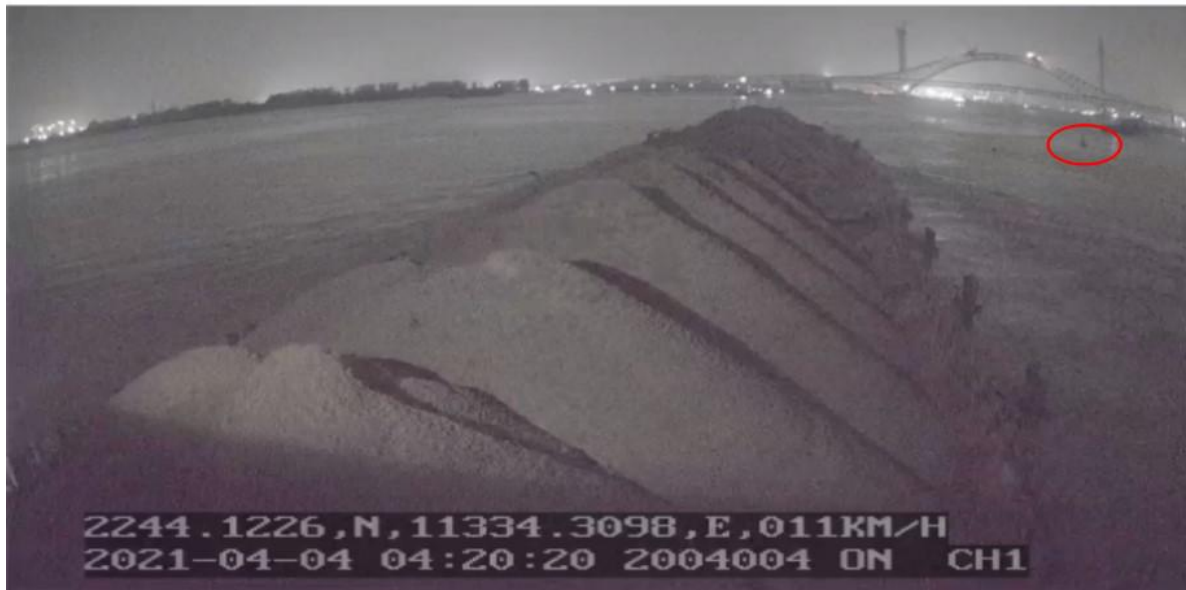
0420 时 20 秒，该船行驶到涉渔“三无”船沉船位置附近水域，“粤河源货 6668”船位于该船右正横附近，正在追越该船。此时，黑色物体在该船船首右前方不远处，该船驾驶员唐某某再次用探照灯照射。随后该船右舷通过该黑色物体。

图 19：“天力 678”船 0420 时 20 秒的监控录像截图

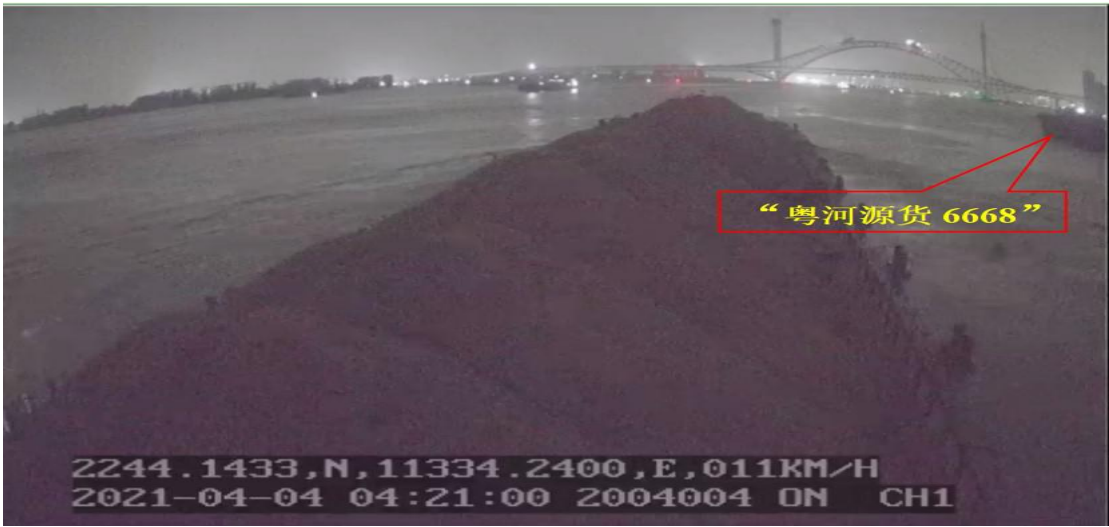
0421 时，“粤河源货 6668”出现在视频画面中，位于“天力 678”船右前方，已经追上“天力 678”船。

图 20：“天力 678”船 0421 时的监控录像截图

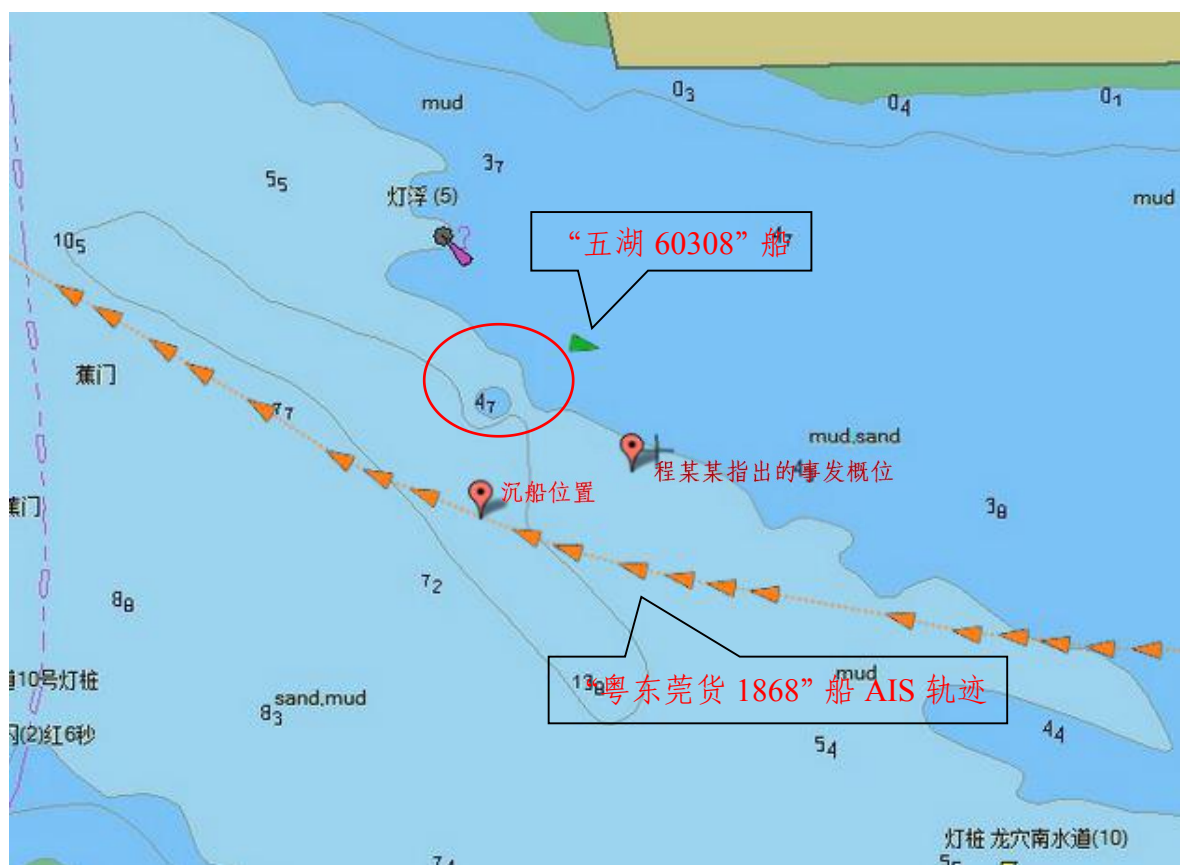
图 22：“粤东莞货 1868”船 AIS 轨迹截图

2021 年 4 月 4 日，“粤东莞货 1868”船从深圳福永开出计划驶往广州南沙大涌对开水域抛锚维修左舷主机变速箱，于 0415 时左右经过涉渔“三无”船沉船位置。

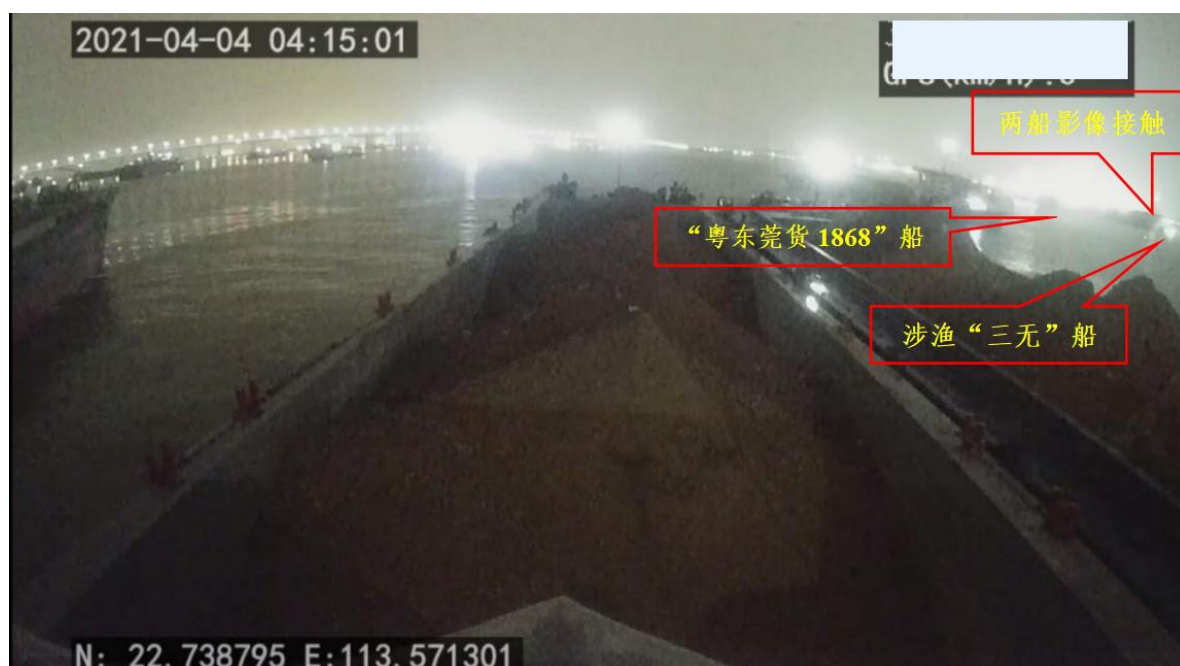
图 23：“粤英 XX9”船 2 号监控视频 0415 时 05 秒的画面截图

查看“粤英 XX9”船 2 号监控视频，0415 时 05 秒，“粤东莞货 1868”船影像与程某某所属的涉渔“三无”船影像接触，接触前涉渔“三无”船基本保持原位，船首两盏信号灯正常显示，接触后涉渔“三无”船状态异常，船首灯光突然闪烁、晃动，持续时间约 7 秒，同时渔船灯光明显跟随“粤东莞货 1868”船向前移动，该船经过后未见渔船踪迹。

据获救渔民程某某陈述，肇事船舶先是撞向渔船右舷船尾，渔船船首随之向右摆动，接着肇事船推着渔船右舷船中向前移动了几秒钟，期间渔船船首灯光还亮着。他所陈述的情况与“粤英

XX9”船监控录像中两船影像接触过程中渔船出现的船首灯光突然闪烁、晃动的异常情况相符。

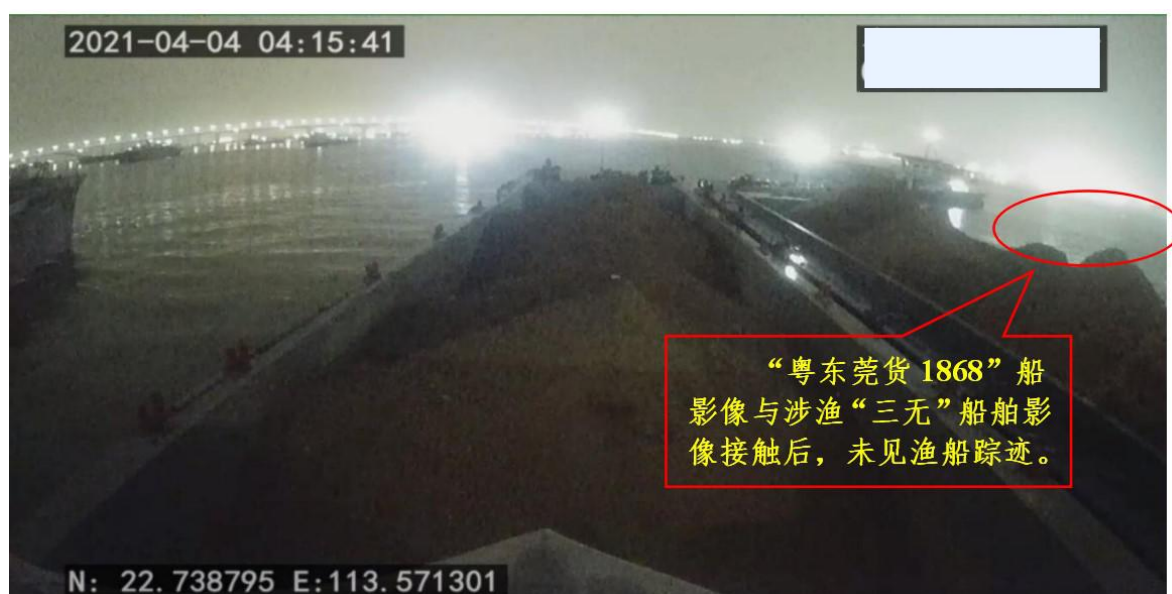
图 24：“粤英 XX9”船 2 号监控视频 0415 时 45 秒的画面截图

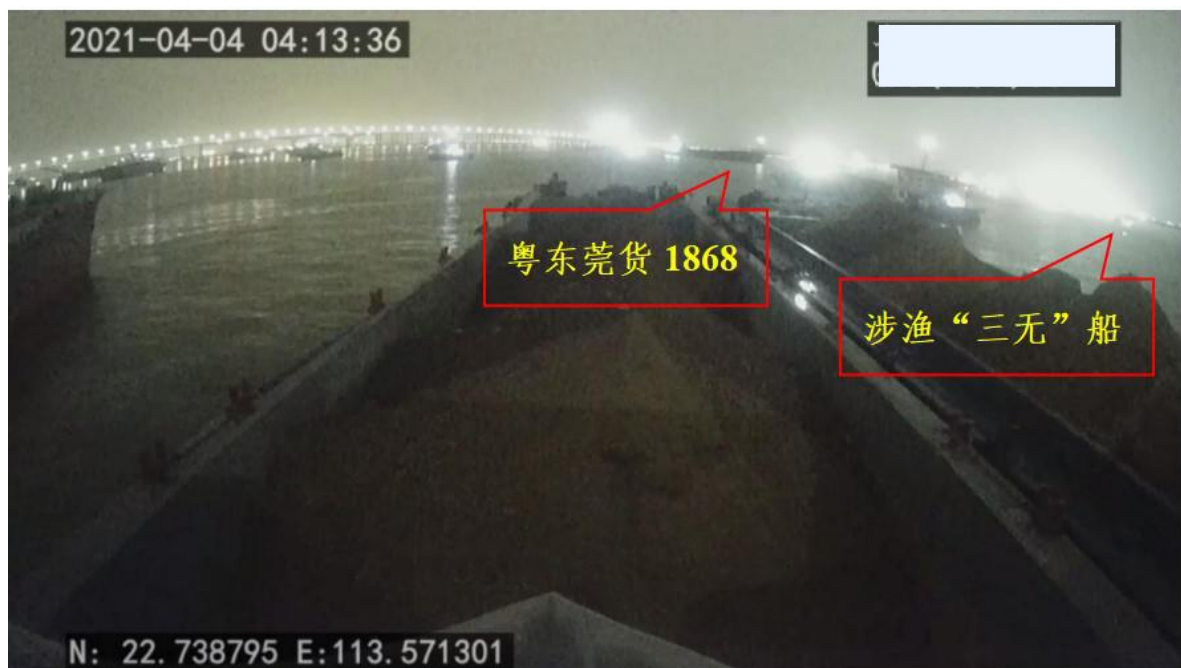
0413 时 40 秒，该船行驶在“五湖 60308”船船首前方水域，航向 278°，航速 5.8 节，船尾灯光较亮，业务孔某某称，本航次离开深圳福永后船尾照明灯保持开启。

图 23：“粤英 XX9”船 2 号监控视频 0413 时 40 秒的画面截图
