MAIR091004202001

# 佛山“6·26”“宇顺 69”与“藤县益航 5678” 碰撞事故调查报告

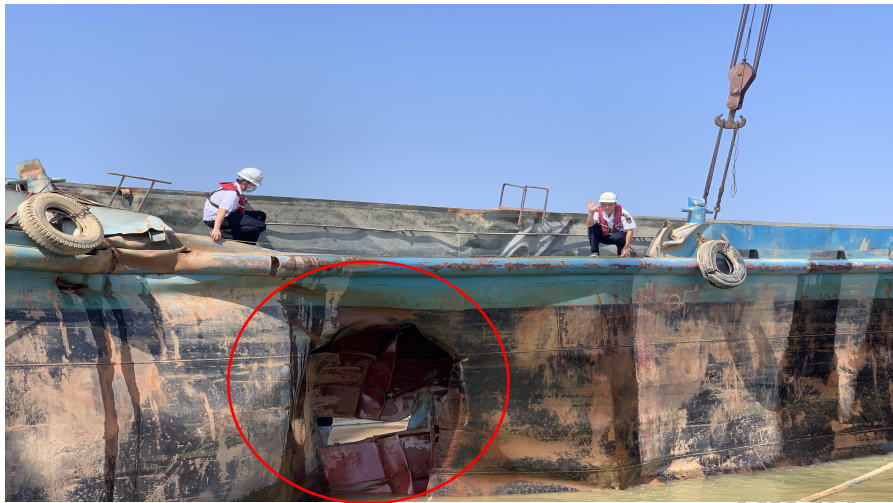
1. “藤县益航 5678”船。其右舷壁穿孔约 3m\*2m，右舷壁存在约 6m\*5m 的变形（其毗连的主甲板受挤压变形）；左舷轻微变形；船头甲板轻微卷曲变形；船尾甲板卷曲变形，左右舵杆与船体穿越处撕裂开口（1m\*0.5m，两个）；驾驶台甲板变形；机舱进水；驾驶台仪器及生活区设施设备泡水（见图 12 和 13）。据三水新艺船厂对“藤县益航 5678”船修复费用估算，船舶直接经济损失约 297.4376 万元（详见“藤县益航 5678 海事上排维修预算表”，“藤县益航 5678”船最终损失以实际修复价格为准）。

图 12：“藤县益航 5678” 右舷船中穿孔

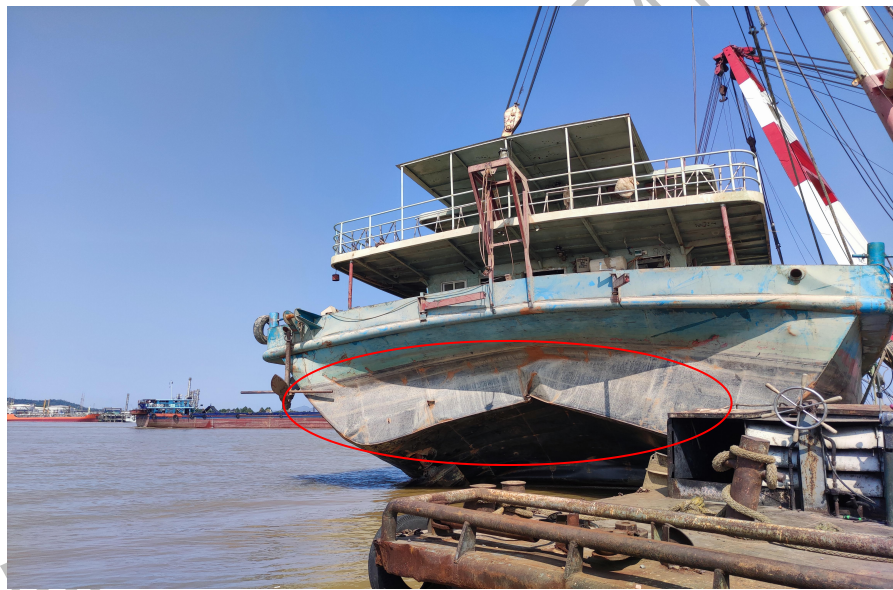
图 13：“藤县益航 5678” 船尾受损情况

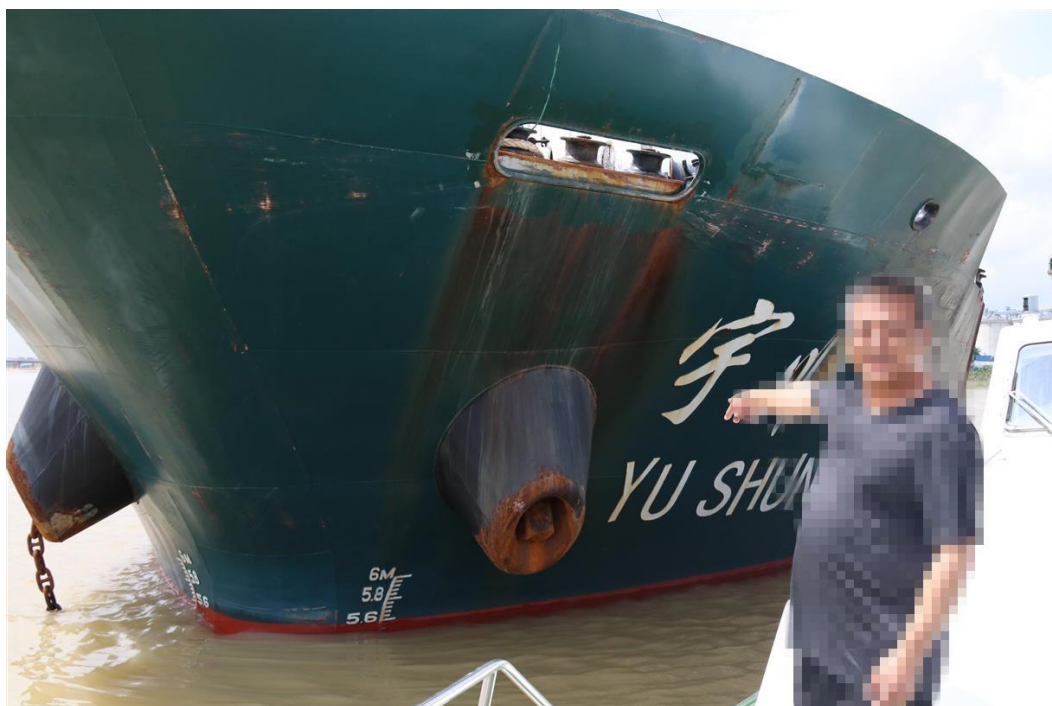
其左锚杆断裂左锚丢失，船体无破损，船舶直接经济损失约 2.451 万元（详见锚具购买单证）。

图 13：“宇顺 69”轮左锚锚杆断裂丢失
