# 广州“7·31”“海鑫达 968”船 人员伤亡事故调查报告

编制单位：广州沙角海事处

编制时间：2021 年 11 月 29 日

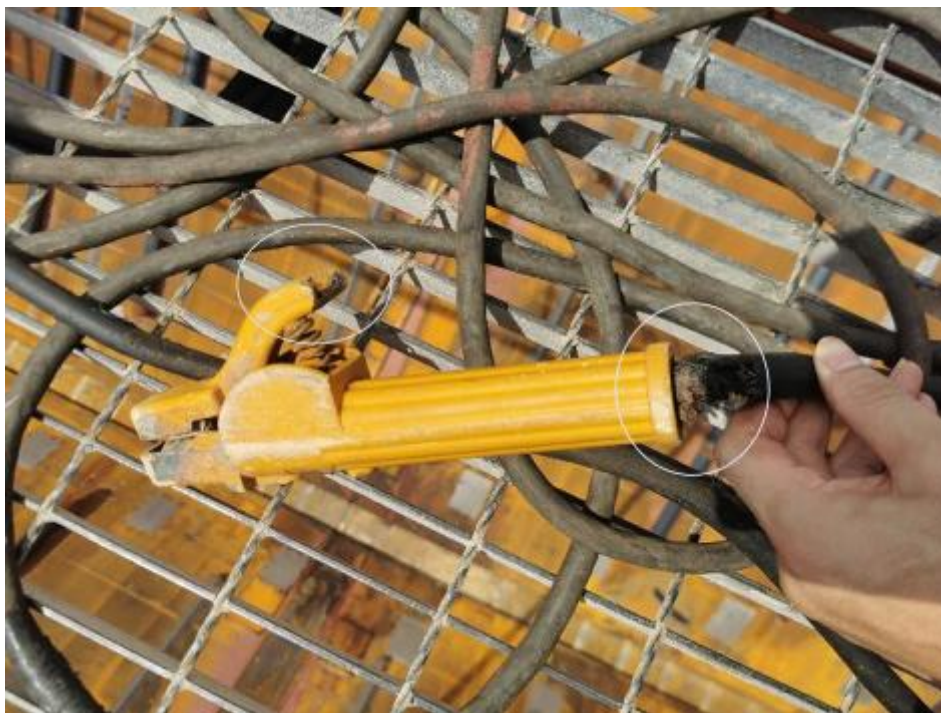
图 3：破损的电焊枪和裸露的导线

现场勘验发现，罗某某电焊作业使用的电焊机二次侧无触电保护器；电焊线是临时串接且连接处导线裸露，电焊线多处破损；使用的电焊钳严重破损，不能保证绝缘，不满足安全标准。

3. 针对船舶电焊设备多处破损，不满足安全使用标准的问题，公司应加强对船舶的检查力度，做到无死角，真正的了解船舶每个设备的使用和保养情况，及时纠正存在的安全隐患，避免发生类似事故。

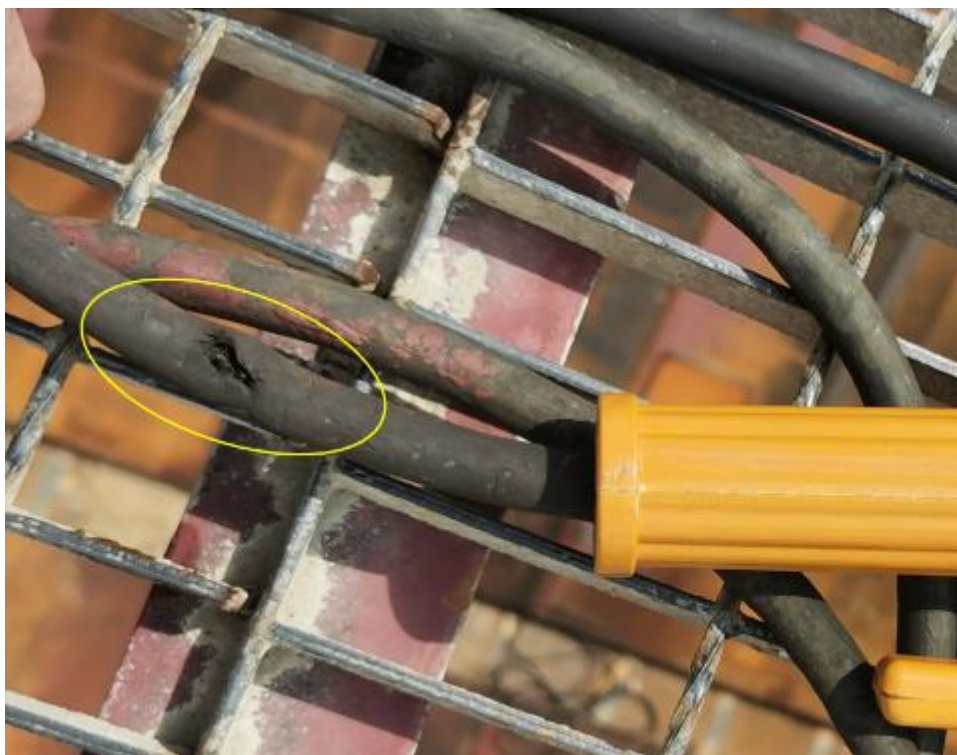
图 4：破损导线

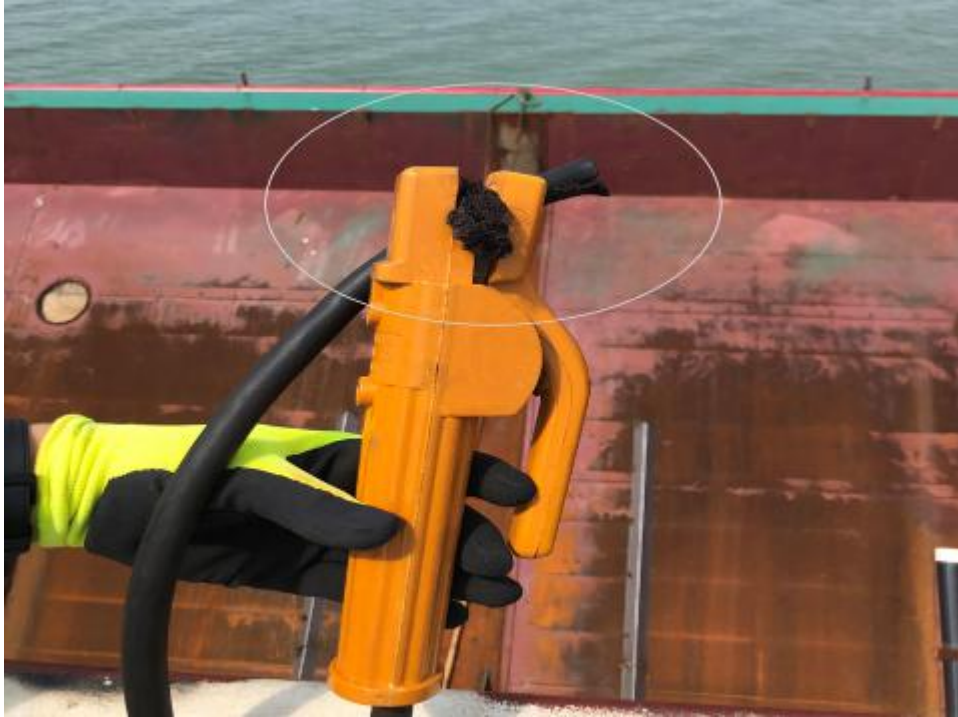
图 5：电焊线之间违规串联

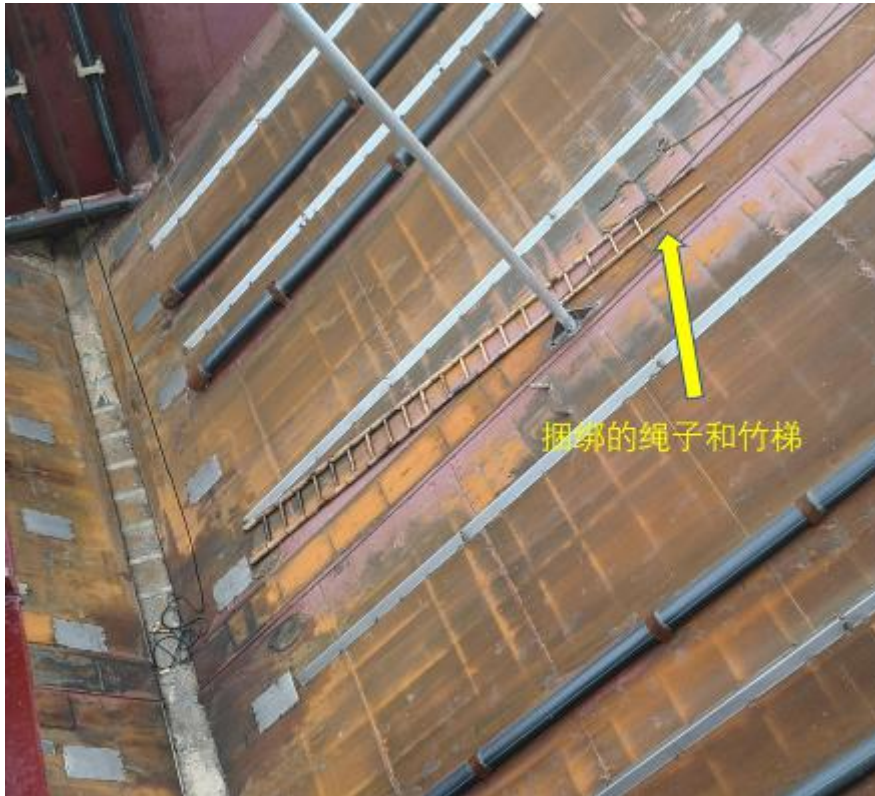
该船 NO.2 号货舱左侧舱壁上有绳子和竹梯串联在一起，绳子下方固定在甲板的管路上，竹梯悬挂在舱壁中间，下方并未固定，竹梯可随着船舶的晃动而晃动；货舱走廊支柱底部的角板旁，焊有两块铁板，铁板下方有疑似人员滑落的痕迹。

和焊接的，绳子和竹梯用于人员上下和电焊作业，舱壁上焊接的两块铁板，是临时立足点，作业完毕后敲掉。

图 8：捆绑的绳子和竹梯

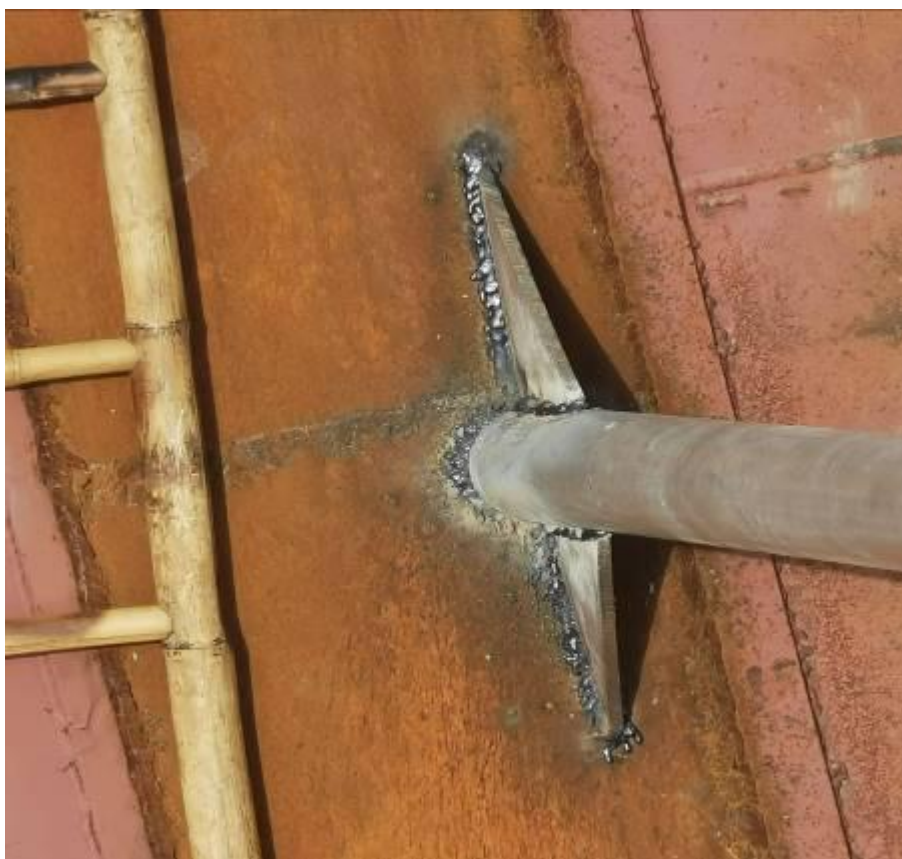
事故当天，维修工人罗某某主要负责焊接货舱走廊支柱底部与船舶 NO.2 号货舱左侧舱壁连接的角板，罗某某首先站在竹梯上焊接角板船尾方向的一侧，焊接完毕后站到焊接的两块铁板上，继续焊接角板船首方向的一侧，勘验发现船尾一侧已焊接完毕，船首一侧只焊接了 2 厘米左右。

图 9：走廊支柱底部角板（船尾一侧）

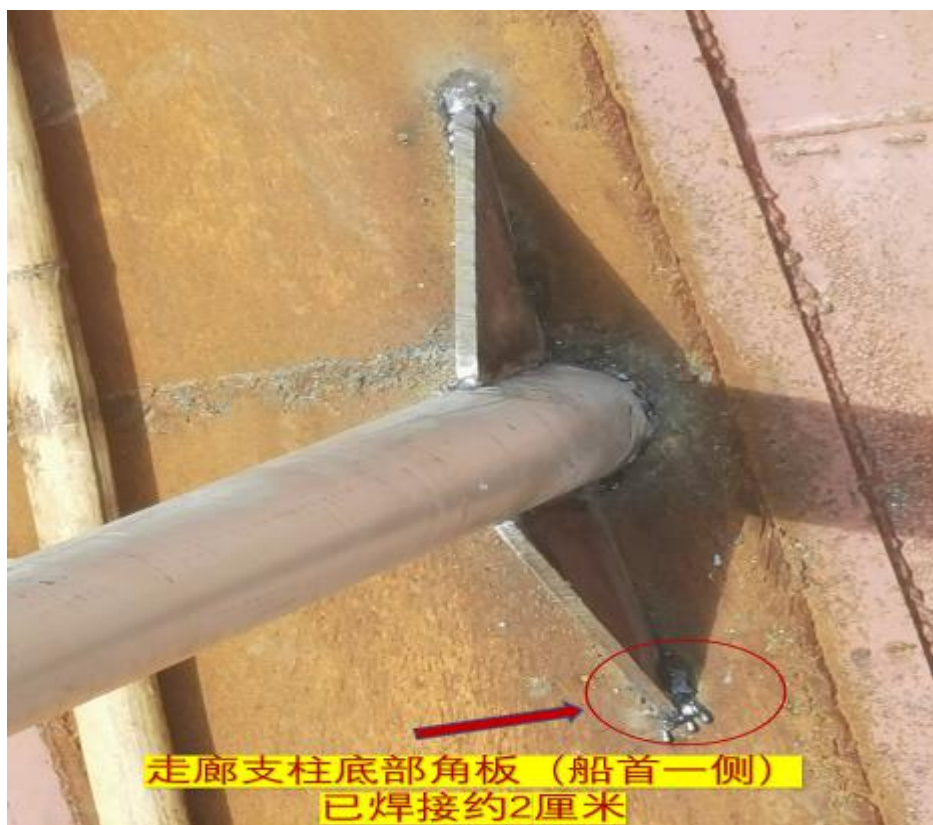
图 10：走廊支柱底部角板（船首一侧）
