# 福州“10.3”“飞达 117”轮与 “榕信达 6678”轮碰撞事故调查报告

编制单位：福州海事局

编制时间：2021 年 1 月 15 日

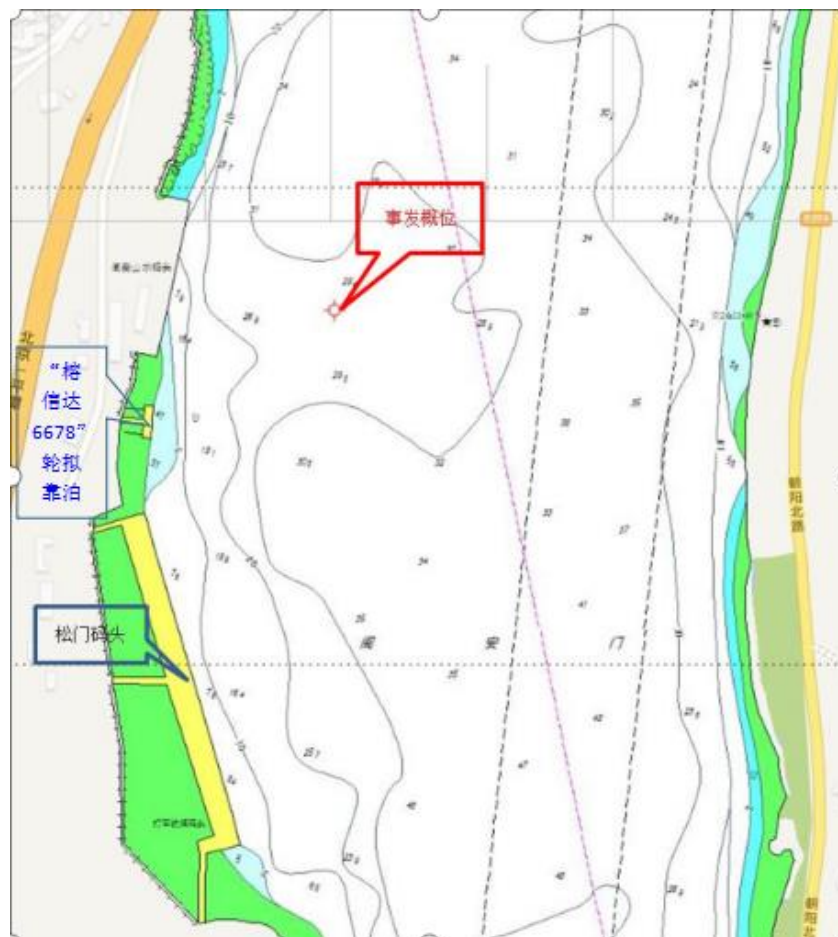
图 1 通航环境示意图

事发水域位于马尾松门码头下游的闽安山水码头前沿水域，水深约29米。事发时施工船“闽福州工 169”轮在松门码

头前沿停留，“繁安 206”轮在松门码头上游沿闽江通海航道出港航行。

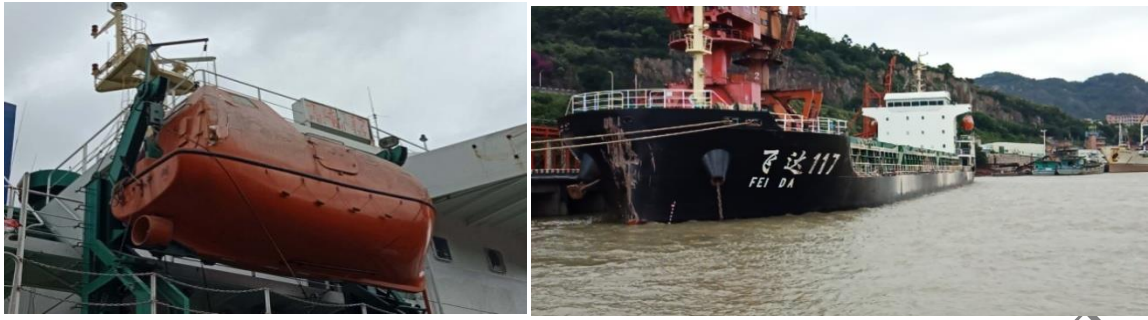
图 3、4 “飞达 117” 轮现场勘验照片

根据“飞达 117” 轮事故现场勘验记录，该轮船首部分凹陷，右舷救生艇受损，驾驶台右舷烟雾信号、救生圈丢失。

从碰撞部位看，“飞达 117”轮船首部分凹陷；根据双方船员笔录，“飞达 117”轮船首与“榕信达 6678”轮左舷中后部发生碰撞。根据“飞达 117”轮大副笔录，两船碰撞角度约 90 度。

“飞达 117”轮船首船体凹陷、右舷救生艇损坏。
