# 广东江门“11·21”“粤 XX66”船 与“鸿 XX”船碰撞事故调查报告

## 一、事故简介

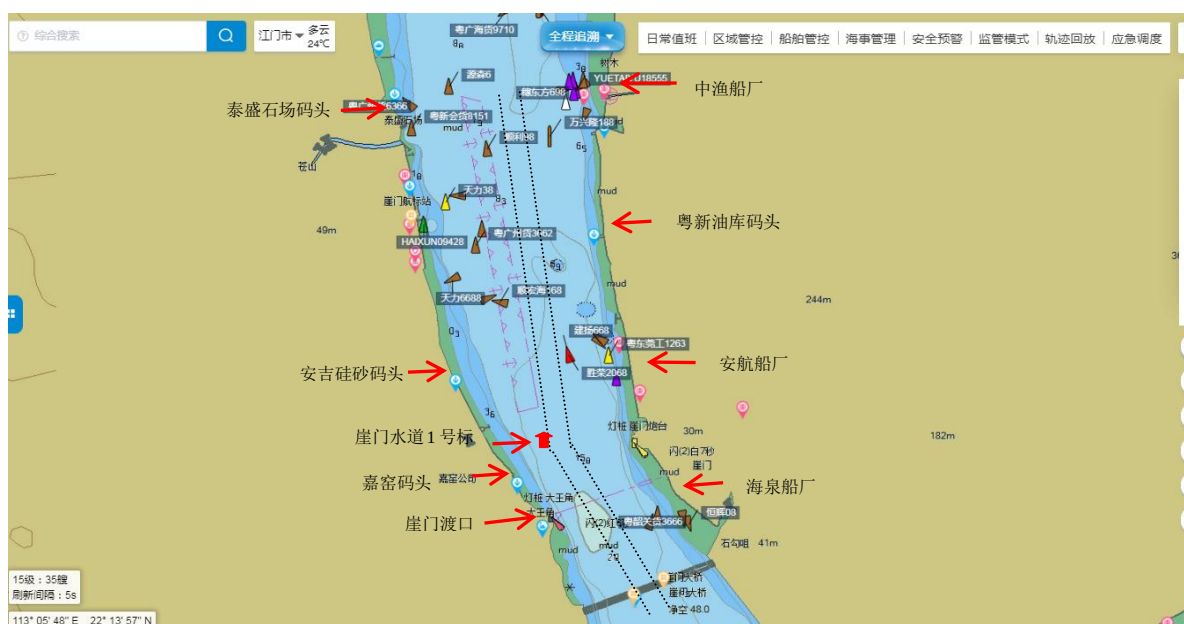
图 3：事故水域通航环境

事故发生水域为崖门水道崖门大桥上游约 1.5 公里附近水域，河面宽度约 0.85 公里，水深约 11 米，崖门水道航道在 1 号标水域有转向点。该水域附近的码头、修船厂较多，事故水域下游为崖门大桥和崖门渡口，崖门水道 1 号标至泰盛石场对开水域为船舶习惯锚泊水域，平常锚泊船舶较多。夜间锚泊船灯光对航行船舶瞭望有一定的影响，通航环境比较复杂。事故发生水域部分航道被锚泊船占用。

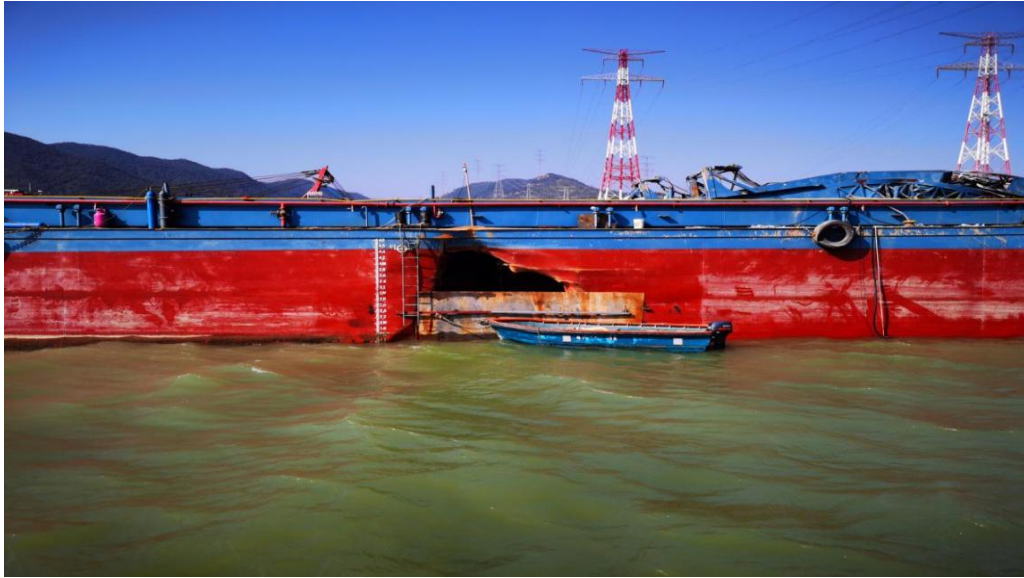
图 5: “粤 XX66” 船破损部位

“鸿 XX”船球鼻艏碰撞“粤 XX66”船右舷船舫位置，导致“粤 XX66”船翻沉，船体有多处破损，驾驶室与生活区脱离；造成“鸿 XX”船球鼻艏上方穿孔。事故造成 1 人死亡，直接经济损失约 383.75 万元，未造成水域环境污染。

1. 根据“鸿 XX”船船长黄某华陈述，发生碰撞时“鸿 XX”船球鼻艏以大概  $40 \sim 60^\circ$  碰撞在“粤 XX66”船右舷船舫位置。
  2. 根据“鸿 XX”船二副肖某宁陈述，发生碰撞时两船的夹角大概是  $70 \sim 80^\circ$ 。
  3. 根据“粤 XX66”船驾驶员吴某钊陈述，“鸿 XX”船距离“粤 XX66”船  $20 \sim 30$  米时，“鸿 XX”船与“粤 XX66”船大概成  $40 \sim 50^\circ$  夹角。
  4. 根据“粤 XX66”船现场勘验，船板弯折凹陷角度，判断“鸿 XX”船球鼻艏以与“粤 XX66”船的碰撞角度约为  $70^\circ$ 。
- 综上，认定本次事故碰撞角度约为  $70^\circ$ 。

“粤 XX66” 船在两船处于紧迫局面时，在“鸿 XX” 船已采取向右转向避让的情况下，错误的采取加速和向左转向的措施，致使“鸿 XX” 船球鼻艏碰撞“粤 XX66” 船右舷船艏位置，导致“粤 XX66” 船货舱进水，并在在短时间内翻沉。违反《内河避碰规则》第九条第一款、第十条第二款第（二）项规定。
