# 洋浦“1·2”“华盛02”轮与 “琼临渔01161”轮碰撞事故调查报告

## 一、事故简况

2021年1月2日约0408时，海南华荣船务有限公司所属散货船“华盛02”轮由海南八所港驶往河北京唐港过程中，在儋州海域（19°59'.41N/109°06'.37E）与陈玉培所有的“琼临渔01161”轮发生碰撞，事故导致“琼临渔01161”轮沉没，1人死亡，直接经济损失约360万元，构成一般等级水上交通事故。

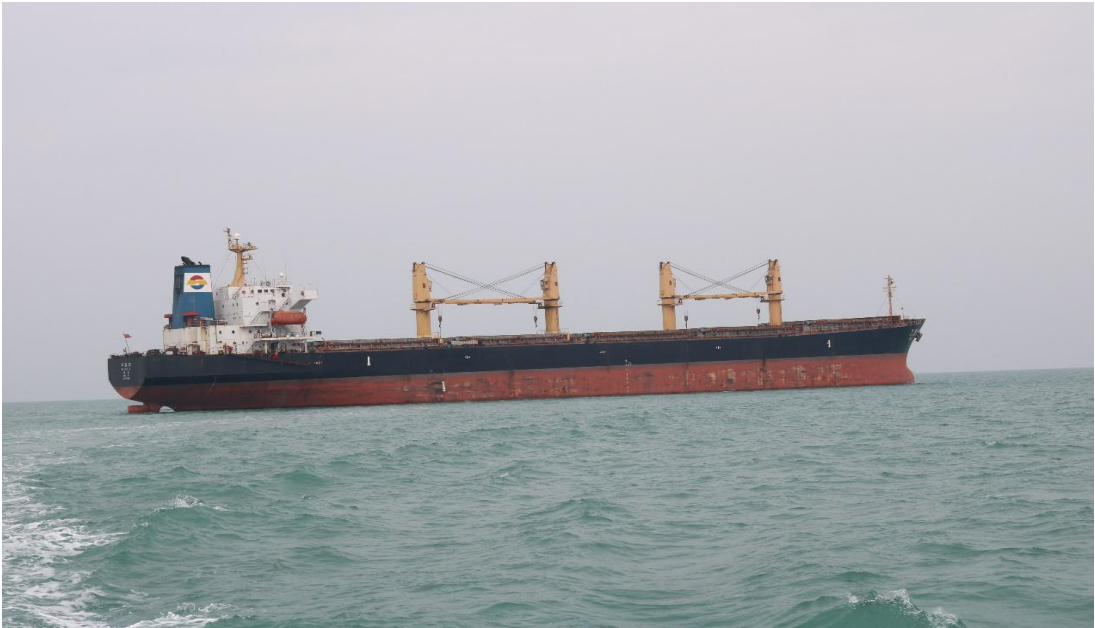
图 1：“华盛 02” 轮照片

“华盛 02”轮球鼻艏右侧出现划痕,无其他直接损失。

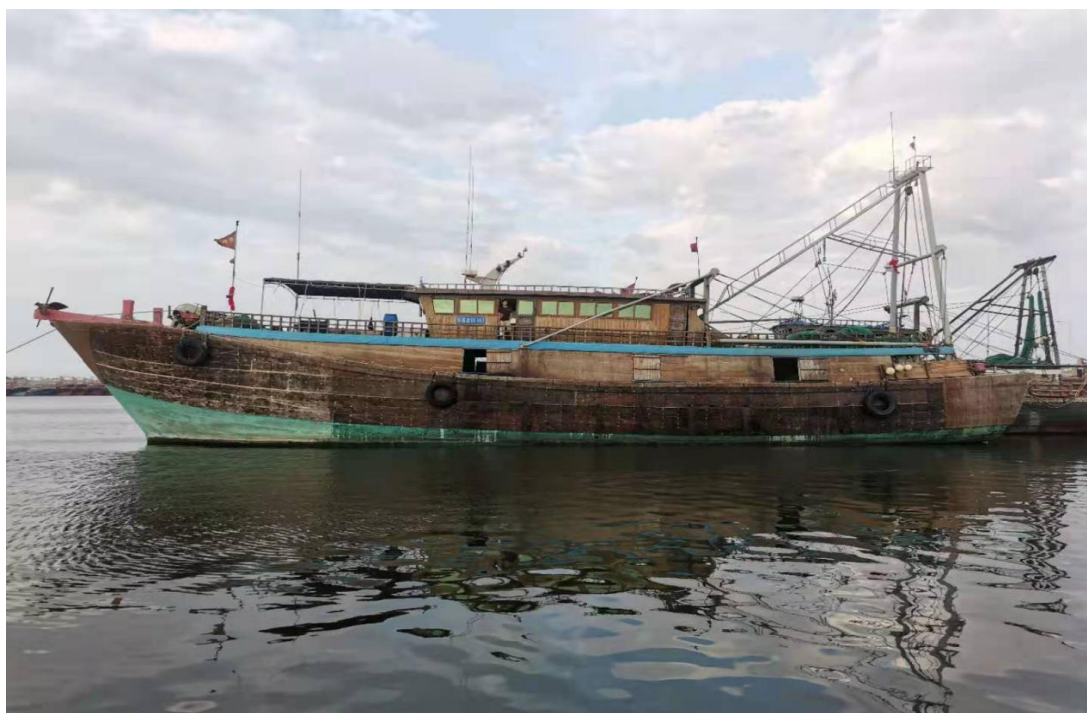
图 2：“琼临渔 01161” 轮照片

“琼临渔 01161”轮沉没,1 人死亡。根据船主陈玉培提供的渔船建造合同书、设备购置清单及加油收据显示,渔船直接经济损失共计约 360 万元人民币(仅供确定事故等级,不作为民事赔偿依据)。

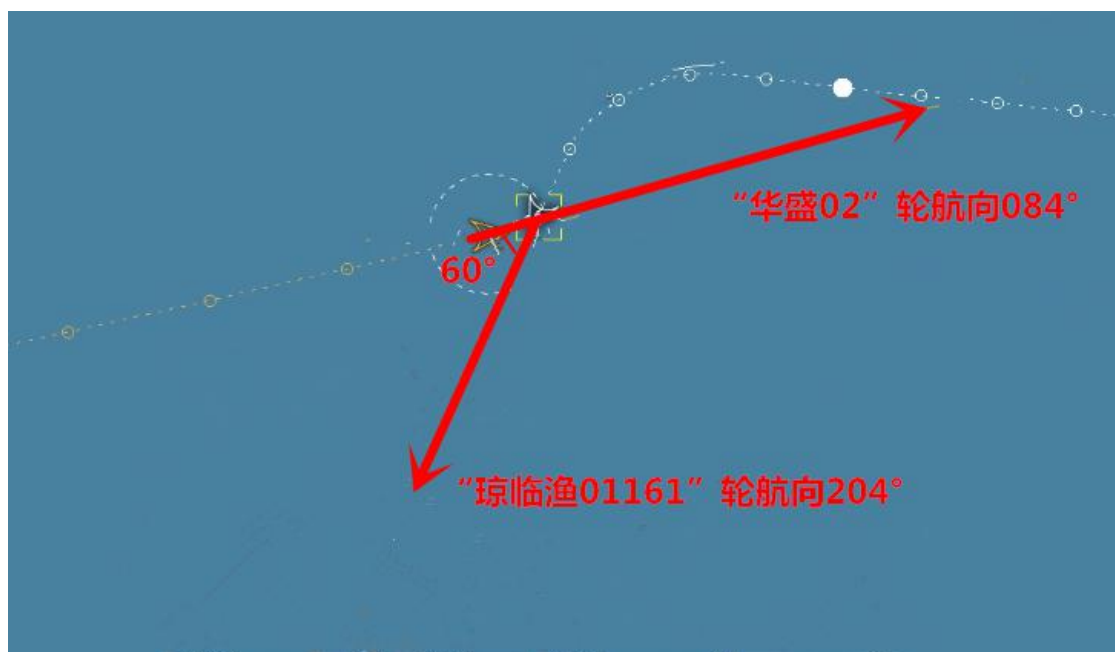
图示 7: 碰撞角度示意图

两船 AIS 数据显示，碰撞前即 1 月 2 日 0408 时 06 秒，“华盛 02”轮航向 084°，“琼临渔 01161”轮航向 204°。综上所述调查组认定两船碰撞角度约 60°。

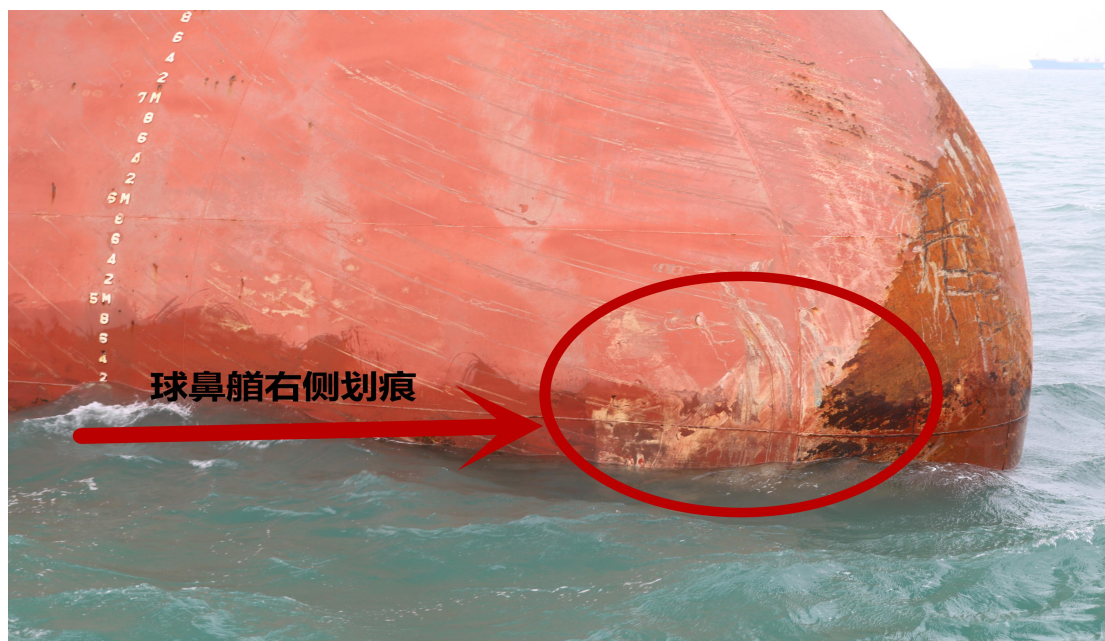
图示 8：“华盛 02”轮碰撞痕迹

(2) 根据现场勘查，“华盛 02”轮球鼻艏右侧存在划痕。

结合两船碰撞角度，调查组认定“华盛 02”轮球鼻艏右侧碰撞“琼临渔 01161”轮右舷中部。
