## 一、事故简况

2020年12月20日约0631时,由广州市番禺区空载开往肇庆市德庆县的“顺利 666”船,在上行航经西江肇庆大鼎峡水域时,与装载1251.8吨碎石由来宾市开往东莞市的下行“桂平滨海 033”船发生碰撞,事故造成“桂平滨海 033”船驾驶台损毁,船上2人死亡、1人受伤,造成“顺利 666”船输送臂折断,两船直接经济损失共约53万元,构成一般等级水上交通事故。

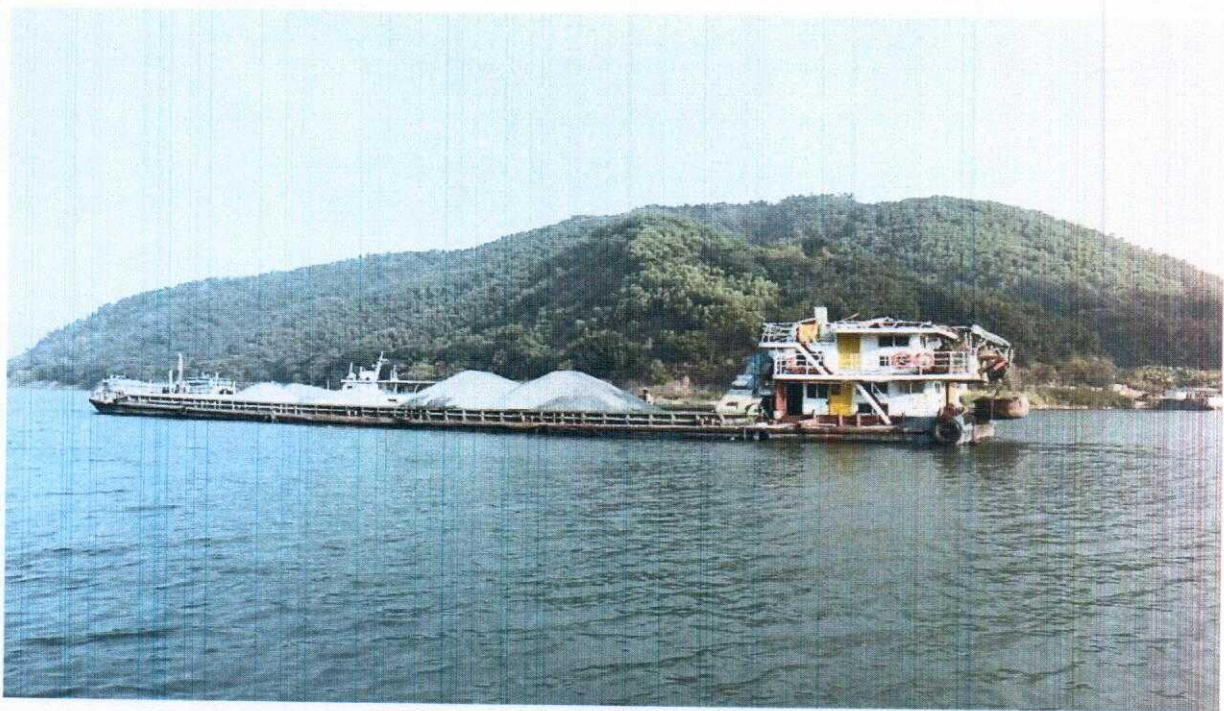
图 7: 事故后的“桂平滨海 033”船

随后,“桂平滨海033”船左舷船中与船后与“顺利666”船船艏左侧底部发生碰撞,“顺利666”船输送臂从“桂平滨海033”

船的驾驶台右侧斜插入，“桂平滨海 033”船驾驶台顶棚甲板被掀翻坠入江中，AIS 信号消失。

事故造成“桂平滨海 033”船驾驶台损毁，船上 2 人死亡、1 人受伤，直接经济损失约 25 万元。
