MAIR090109202101

## 广州“1·1”“润桂 676”船附属艇 与不明快艇碰撞事故调查报告

编制单位：广州南沙海事处

编制时间：2021 年 3 月 3 日

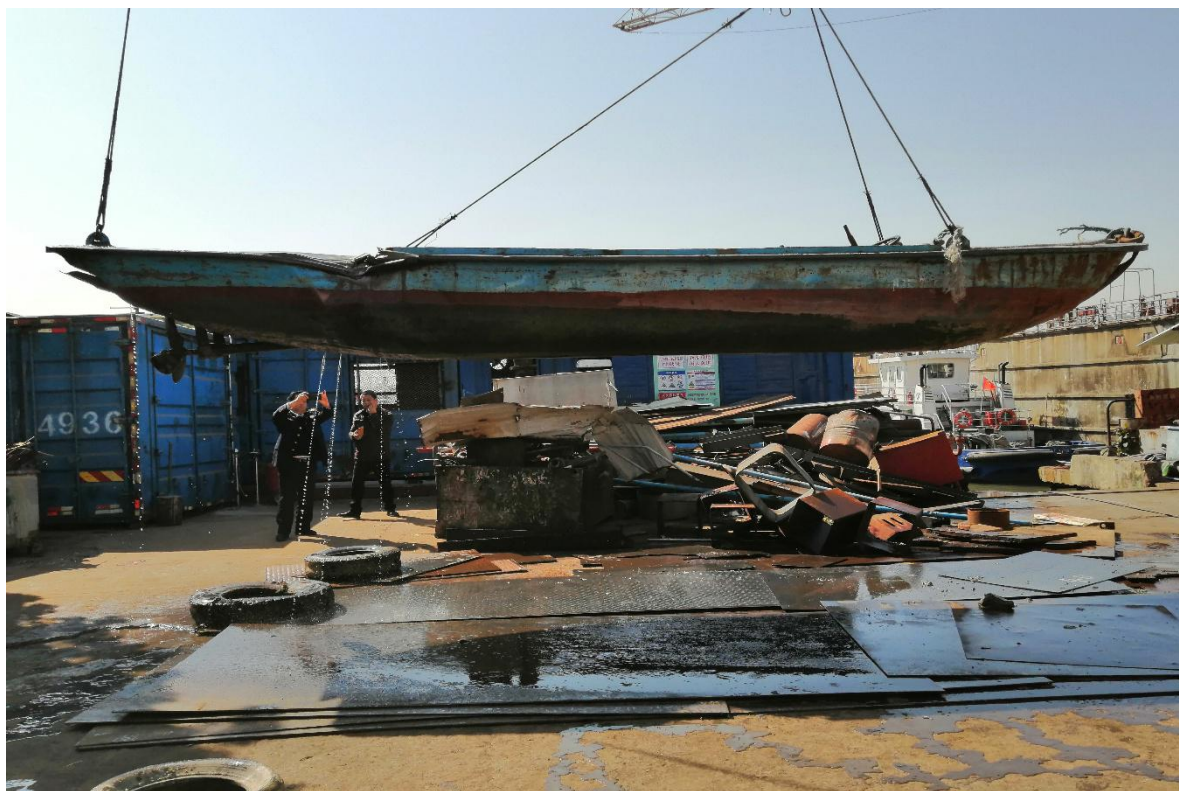
2021 年 1 月 1 日 2230 时左右，广西润桂船运有限责任公司所属的贵港籍干货船“润桂 676”船附属艇从广州南沙峻兴搅拌站出发，计划返回锚泊在搅拌站对面靠近广州南沙圭沙岛一侧水域的“润桂 676”船，在横越广州南沙潭州水道途中与不明快艇碰撞，事故后不明快艇肇事逃逸。事故造成“润桂 676”船附属艇右舷后部艇体破损（长约 0.7 米，深约 0.4 米），发动机浸水，水箱被撞坏，3 名船员落水，其中 2 人死亡，1 人受伤，根据《水上交通事故统计办法》，构成一般等级水上交通事故。

图 2：“润桂 676”船附属艇事故后照片

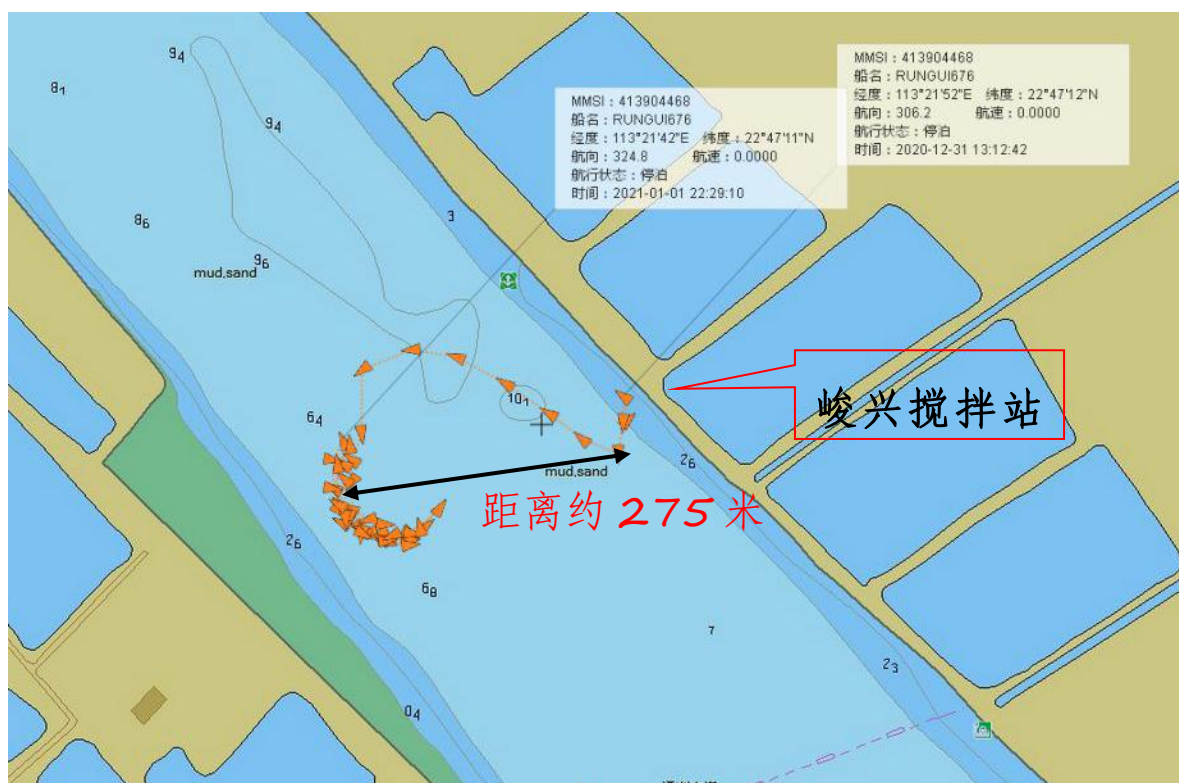
图 3: “润桂 676” 船事发前锚泊位置截图

2020 年 12 月 26 日约 1530 时，该船从广西平南开出，船上载有水泥约 1161 吨，于 30 日约 1300 时抵达广州南沙峻兴搅拌站对开水域抛锚，2021 年 1 月 1 日约 0830 时靠峻兴搅拌站码头卸货，当日 1330 时左右卸水泥约 700 吨后移至码头对开靠近圭沙岛一侧水域抛锚。

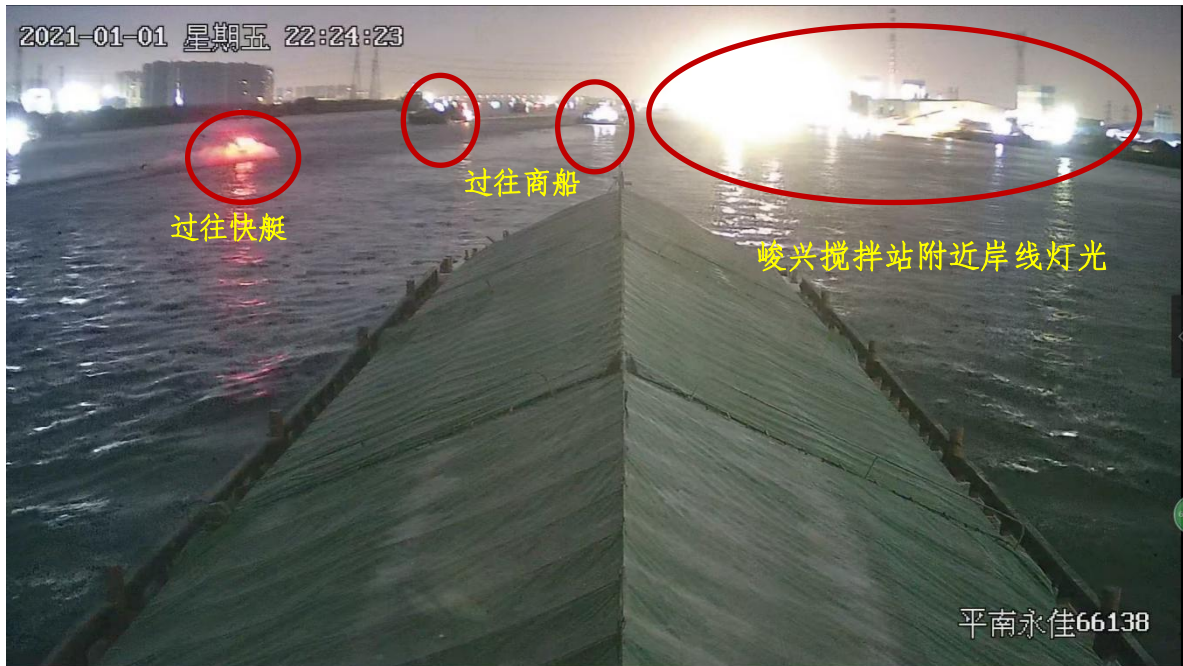
事故发生地点为广州南沙潭州水道峻兴搅拌站对开水域，事发前后，多艘快艇、商船从此水域通过；峻兴搅拌站附近岸线灯光较亮，对过往船舶发现水面上显示微弱灯光的小艇会产生一定

图 4：“平南永佳 66138” 船船首前方 2224 时的监控视频截图

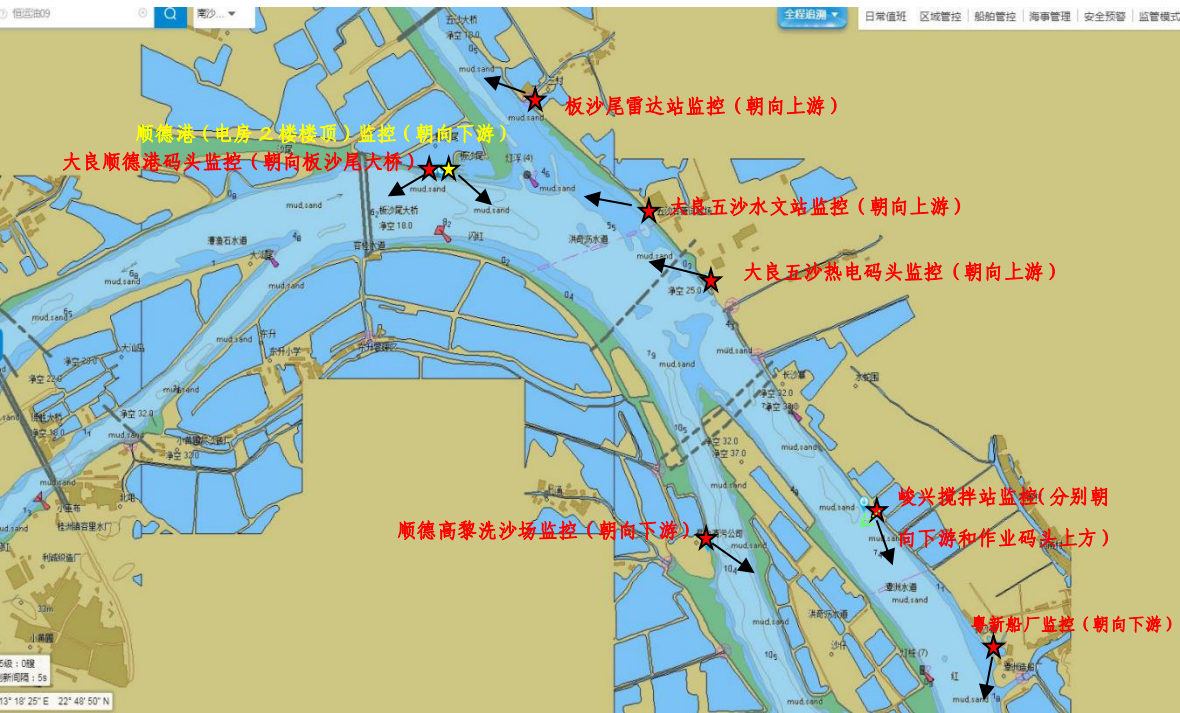
图 5：调查组调取的岸线监控分布图

事故发生后，调查组分别前往佛山顺德海事处顺德港海巡执法大队、峻兴搅拌站和粤新船厂，调取了事故水域附近岸线相关监控视频，视频监控具体分布情况如图 5 所示。

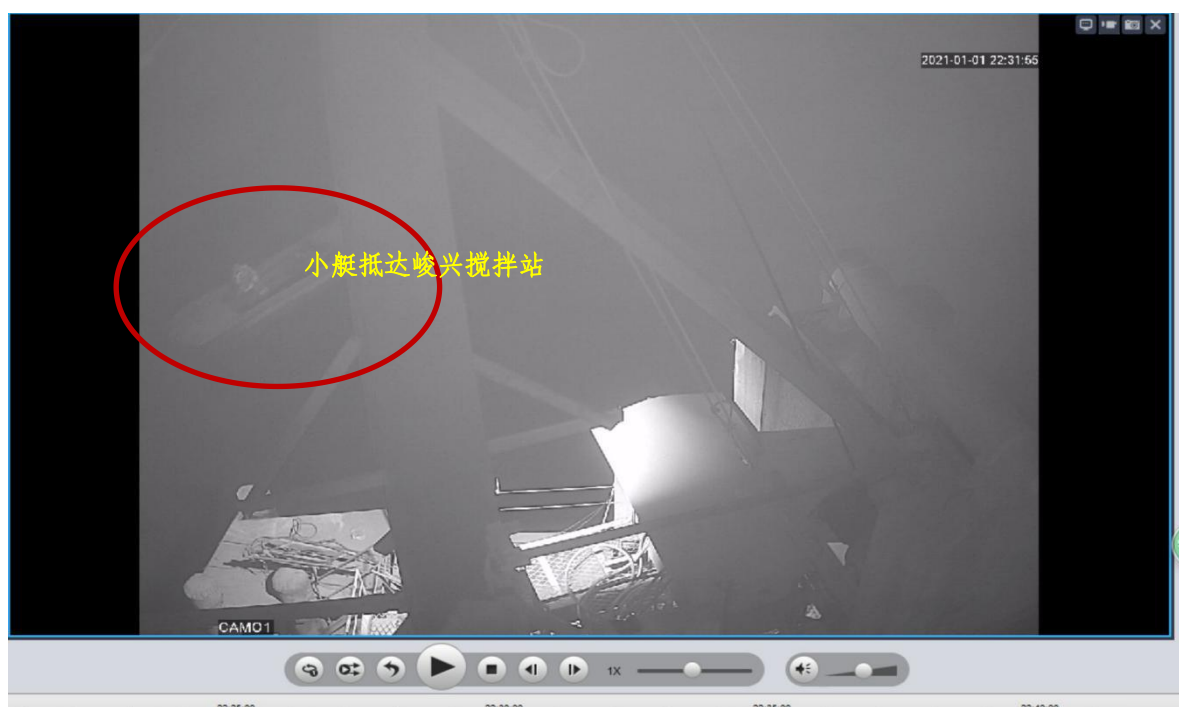
查看峻兴搅拌站 4 号和 14 号视频监控发现，2021 年 1 月 1 日约 2226 时，1 艘小艇抵达峻兴搅拌站，艇上 1 人，有穿戴救生衣。

图 6：峻兴搅拌站 4 号监控 2226 时的视频截图

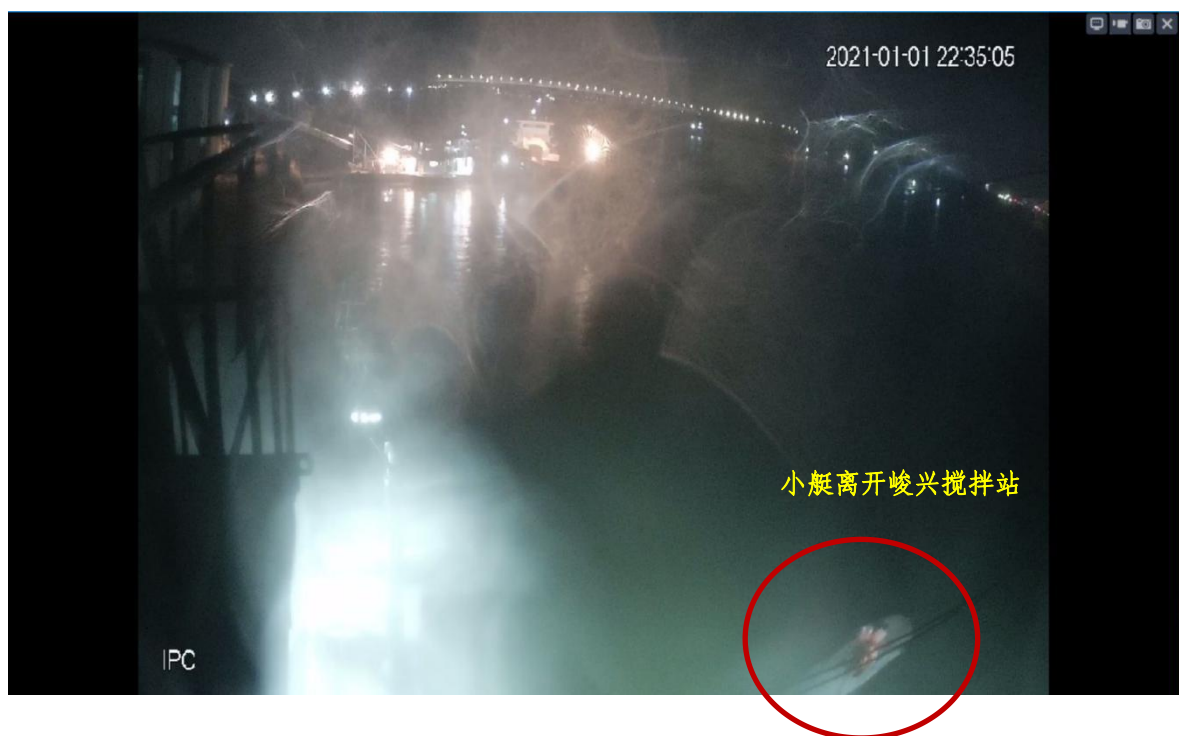
约 2229 时，该小艇离开峻兴搅拌站，艇上 3 人，均穿戴救生衣，艇上显示微弱灯光。

图 7：峻兴搅拌站 14 号监控视频 2229 时的画面截图

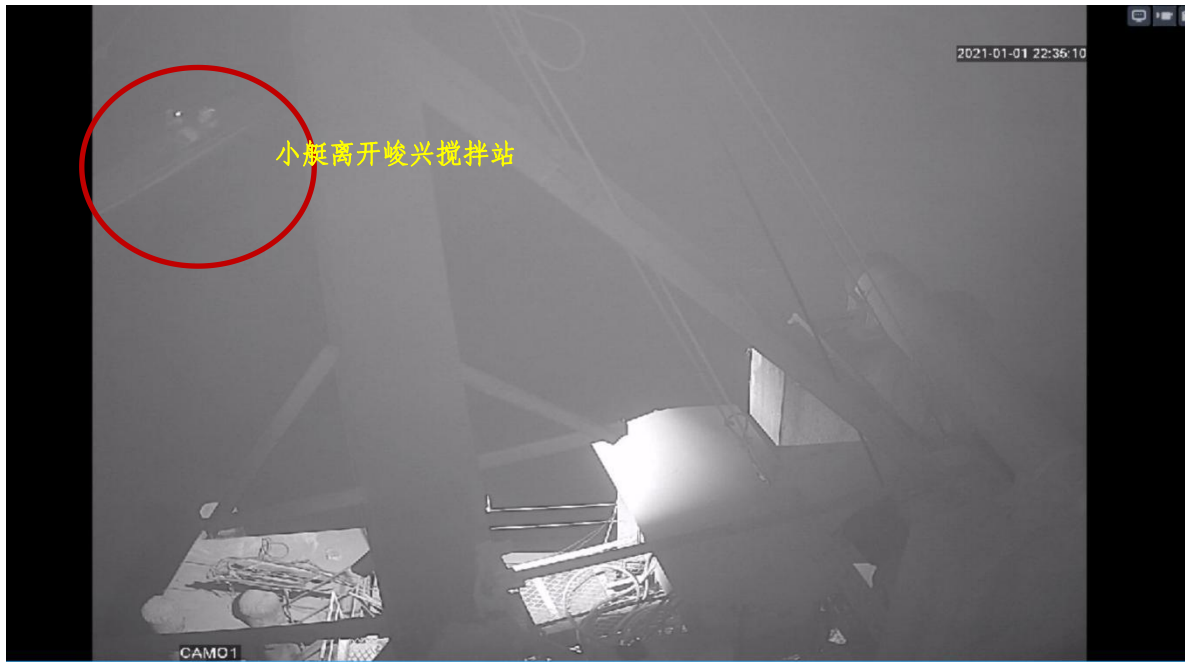
图 8：峻兴搅拌站 4 号监控视频 2229 时的画面截图

综上，峻兴搅拌站 4 号和 14 号监控视频显示的小艇动态和人员特征与“润桂 676”受伤船员聂某斌陈述的情况相符。由此认定，2229 时左右从峻兴搅拌站离开的小艇为“润桂 676”船附属艇。

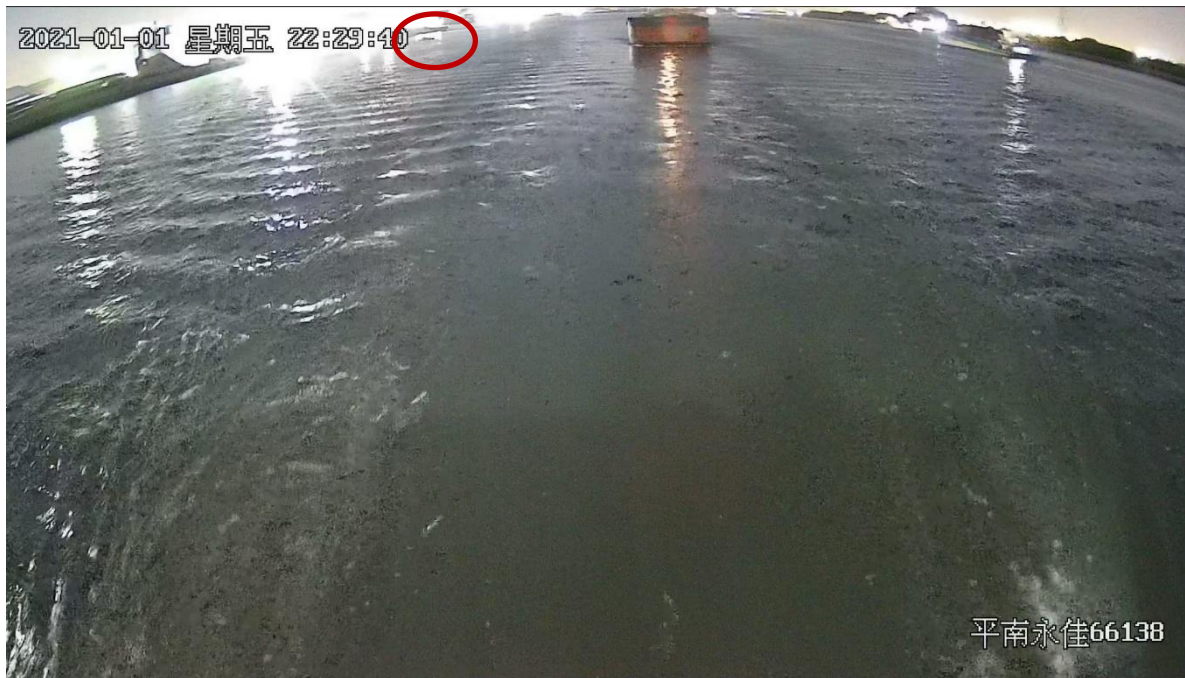
2229 时 40 秒，该船在峻兴搅拌站上游潭州水道内北上航行，此时，一艘小艇从峻兴搅拌站驶出，此后该小艇逐渐向对岸圭沙岛一侧行驶。

图 8：“平南永佳 66138” 船船尾监控视频 2229 时 40 秒时的画面截图

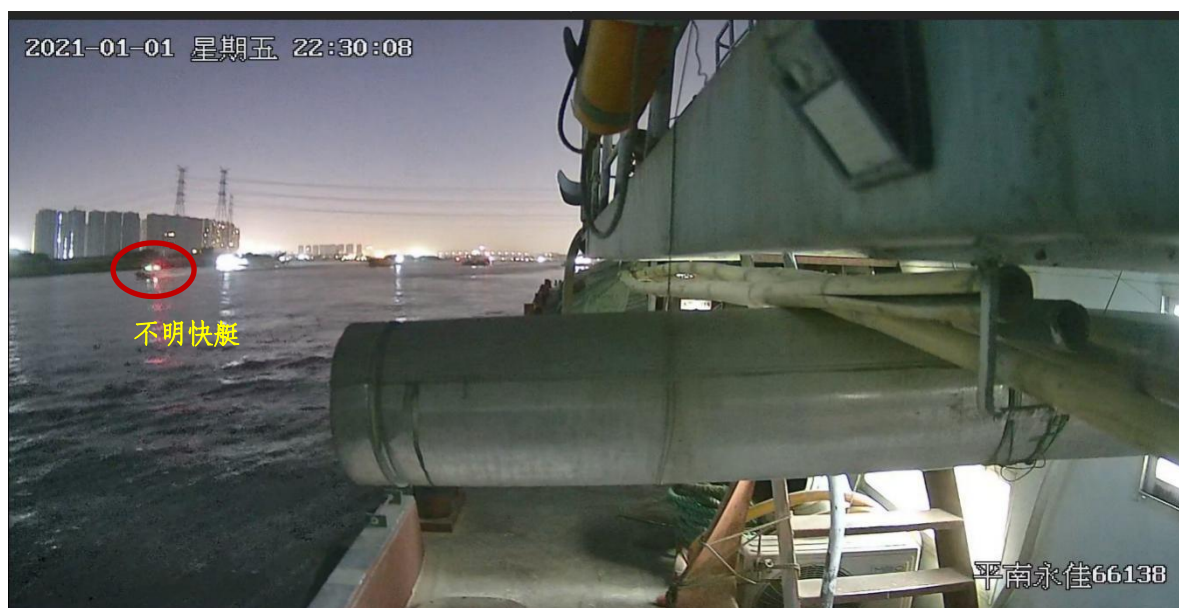
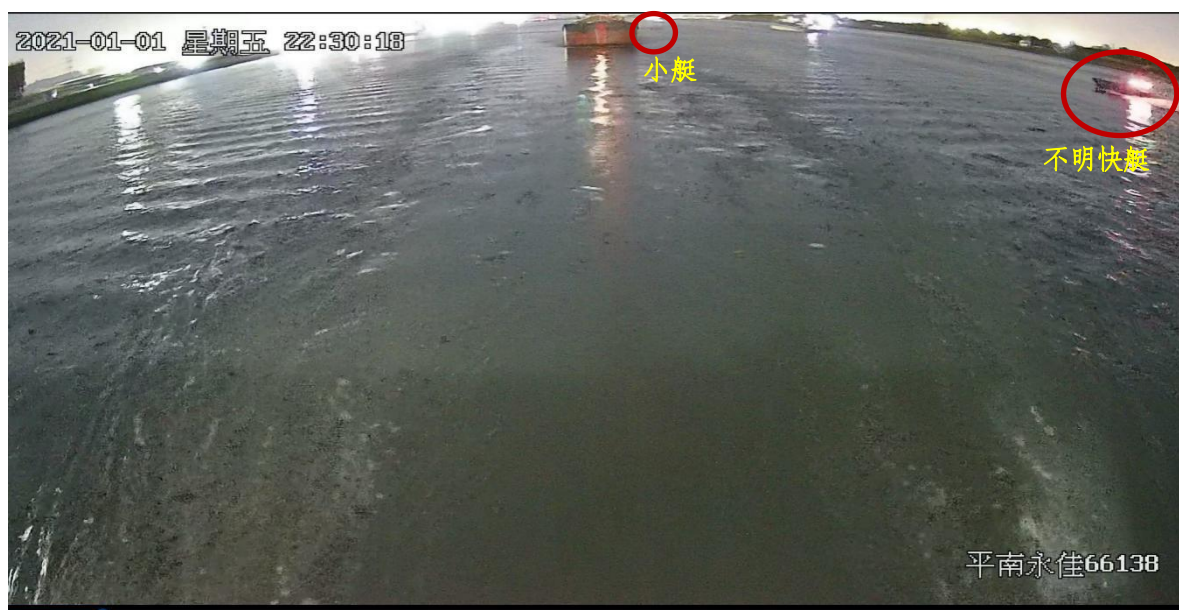
约 2230 时，一艘不明快艇从“平南永佳 66138”船左舷驶过，该不明快艇显示两盏信号灯，前方信号灯为绿色定光灯，后方信号灯为红色闪光灯，周期约 3 秒，与“润桂 676”船受伤船员在事发前看到的肇事快艇特征相似。视频中无法看清不明快艇艇上人员情况。

图 9：“平南永佳 66138” 船 2230 时船尾左舷的监控视频截图

图 10：“平南永佳 66138” 船 2230 时船尾监控视频截图

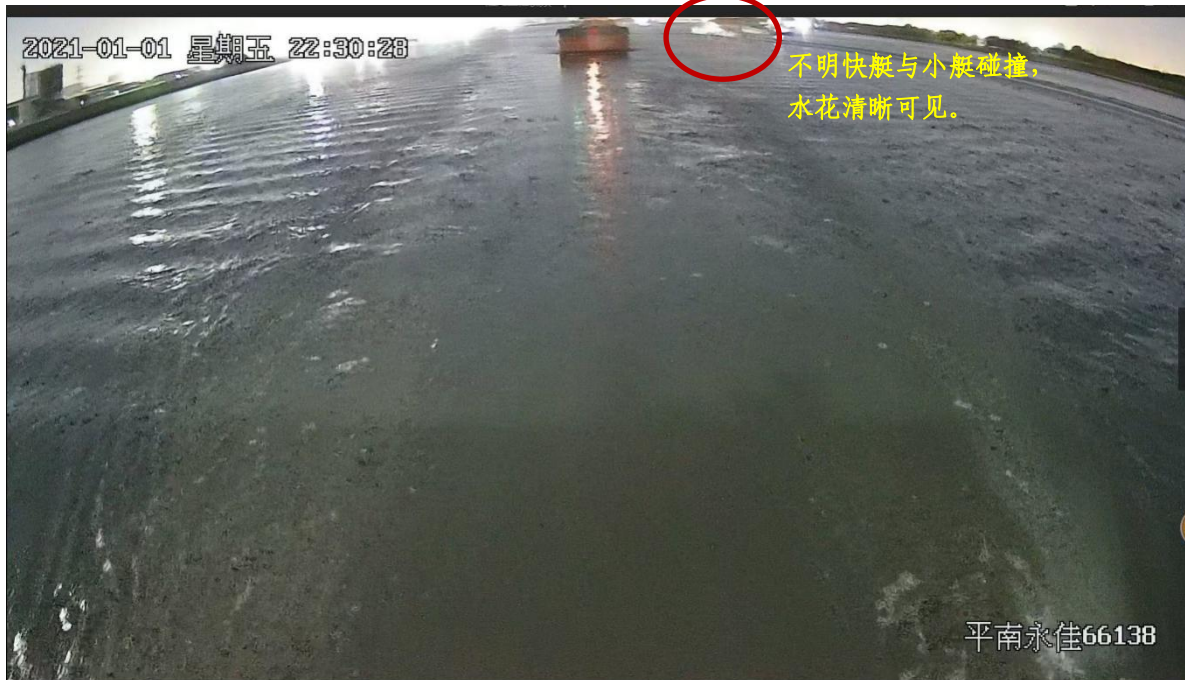
2230 时 28 秒，不明快艇与从峻兴搅拌站驶出后逐渐向对岸行驶的小艇在靠近圭沙岛一侧的潭州水道内碰撞，视频中明显可见被激起的水花。

碰撞发生后，不明快艇左转，在事发水域附近停留不到 1 分钟即向下游逃逸，逃逸时未见任何灯光信号。

图 11：“平南永佳 66138”船 2230 时 28 秒船尾监控视频截图

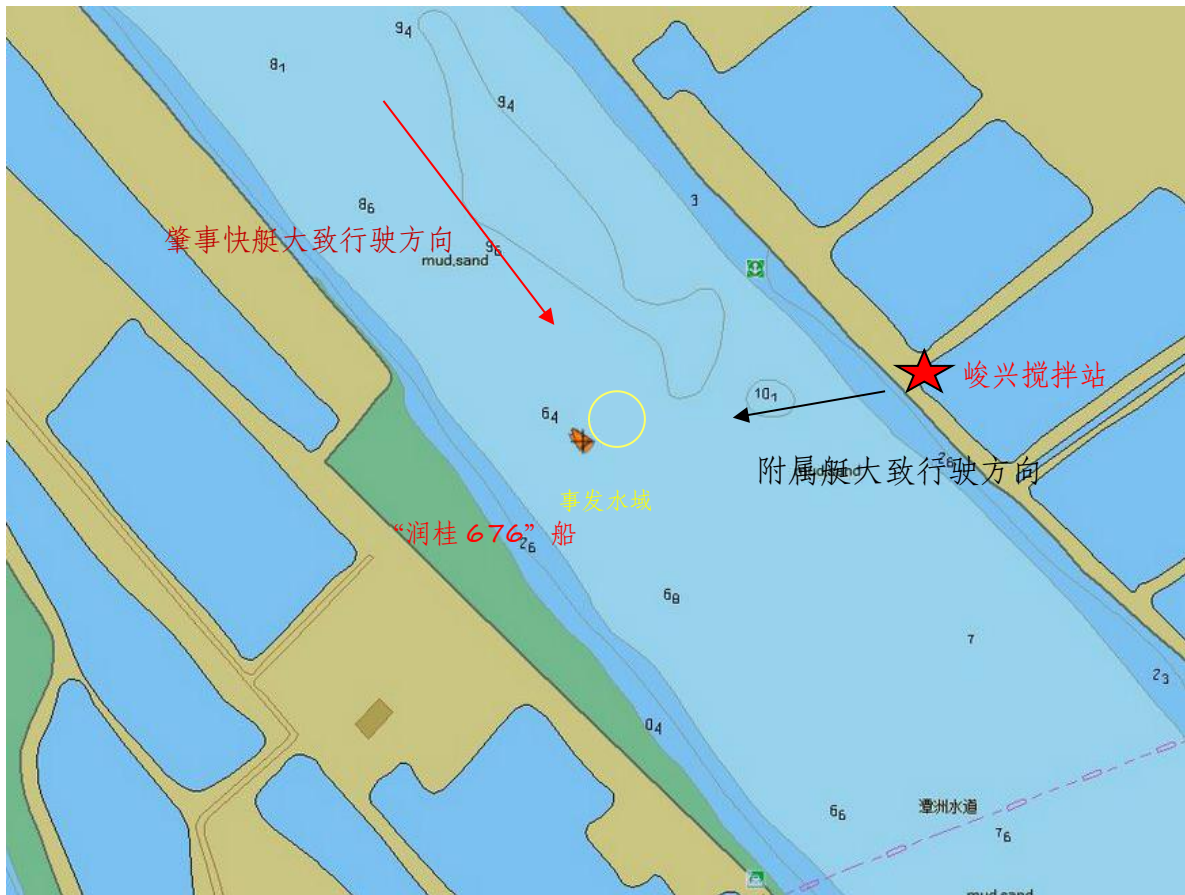
2230 时 28 秒，附属艇航行至“润桂 676”船锚泊位置不远处，右舷后部被不明快艇撞击，撞击后附属艇尾部进水下沉，艇首露出水面，艇上 3 人全部落水。

2230 时 28 秒，该不明快艇与“润桂 676”船附属艇碰撞，碰撞发生后，不明快艇左转，在事发水域附近停留不到 1 分钟即向下游逃逸，逃逸时未显示任何灯光信号。

图 12：事故经过示意图

1. 建议公司认真分析船舶和船员在本次事故中存在的问题，并对所属船舶附属艇的使用情况进行一次摸查，检视公司所属船舶在使用附属艇时存在的不安全行为，确保公司安全管理体系中关于“机艇安全使用注意事项”的规定得到有效实施。

2. 公司应加强对船员的安全培训，提高船员的安全风险意识，尽量避免在夜间和交通复杂水域使用附属艇，夜间使用附属艇应正常显示灯光信号。

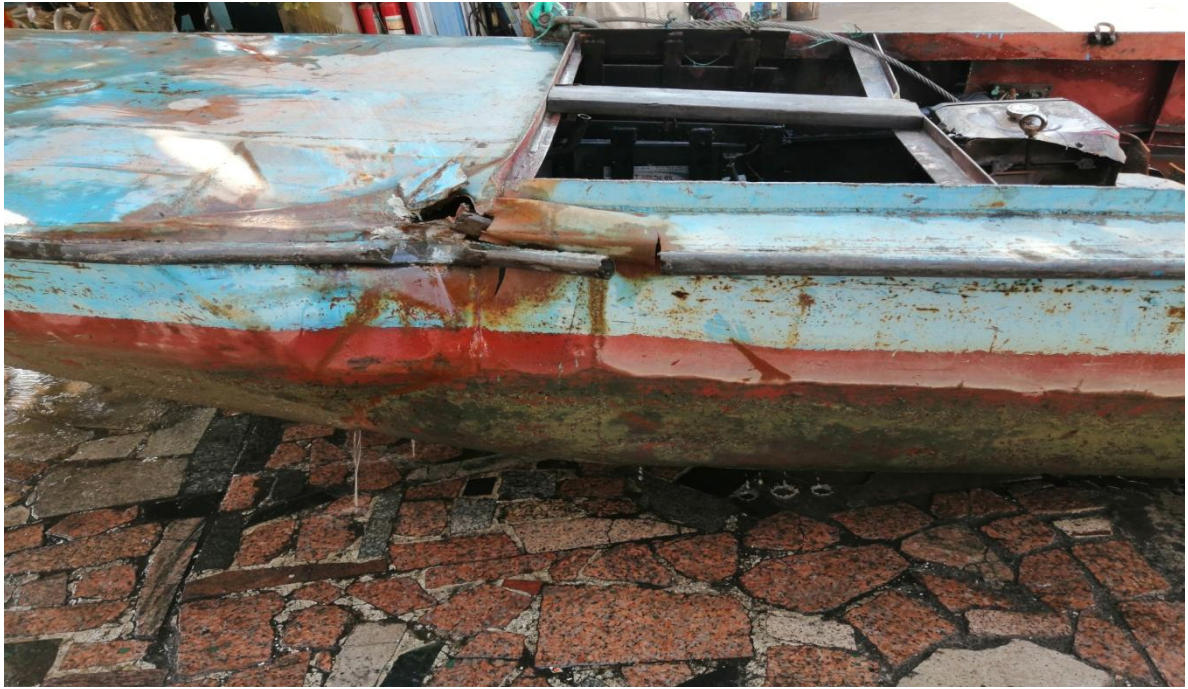
事故造成“润桂 676”船附属艇右舷后部艇体破损（长约 0.7 米，深约 0.4 米），发动机浸水，水箱被撞坏，3 名船员落水，其中黄某某、聂某升死亡，聂某斌受伤。

图 13：“润桂 676”船附属艇事故后照片

调查组对“润桂 676”船附属艇勘验过程中，发现了疑似不明快艇事发后留下的残留物。据此推断，不明快艇可能有不同程度受损。
