# 三沙 “8·16” “W” 轮与 “G” 轮 碰撞事故调查报告

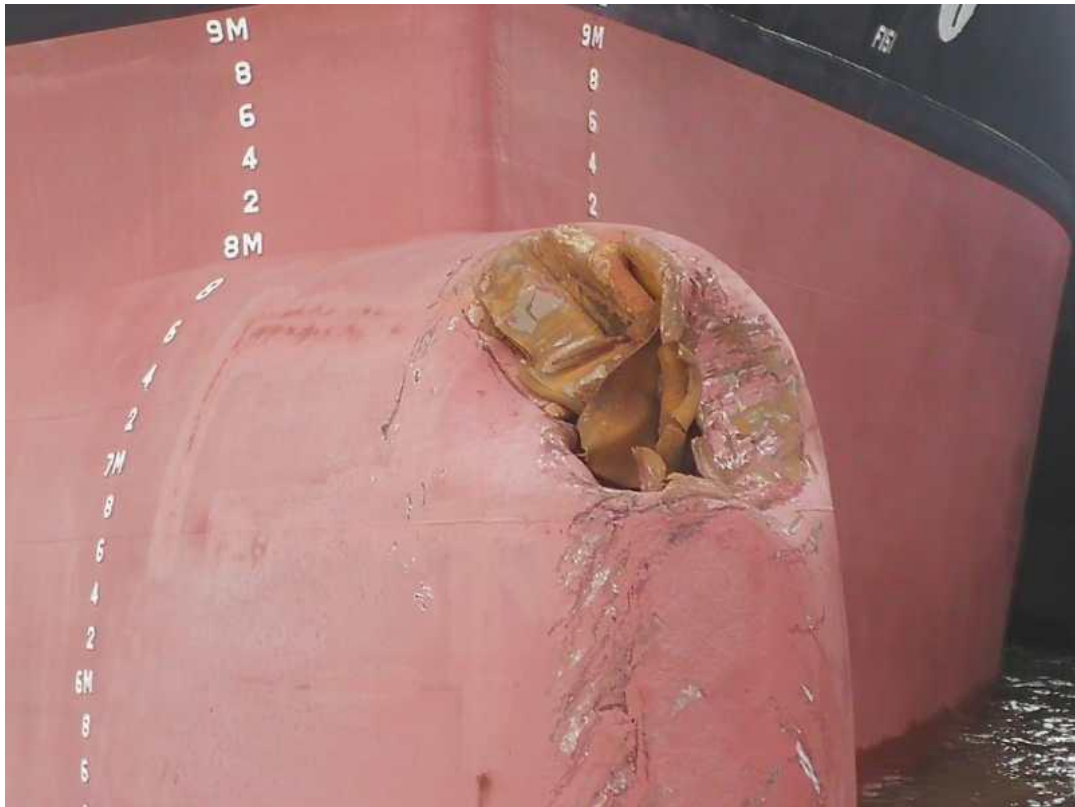
根据现场勘查、询问笔录和VDR 数据记录，“W”轮碰撞部位为船舶球鼻艏、左舷锚链孔。“G”轮碰撞部位为船舶左舷中后部（机舱与鱼舱交界处），双方在大角度转向中以接近垂直的角度发生碰撞。

图5 “W”轮船舶球鼻艏破损情况

约0645时，两船脱离，“W”轮船员发现本船球鼻艏顶部破损，船艏压载舱进水。“G”轮船舶也大量进水。

“G”轮沉没，直接经济损失约919万元；“W”轮锚链孔局部变形及球鼻艏破损，直接经济损失约16万元；未发现水域污染的情况。两船共造成直接经济损失约935万元（此经济损失由事故双方提供，仅供确定事故等级依据，不作为民事赔偿依据）。
