**广州“12·12”  
“宏程运 198”船与“粤台渔 21277”船  
碰撞事故调查报告**

编制单位：广州沙角海事处

编制时间：2021 年 3 月 8 日

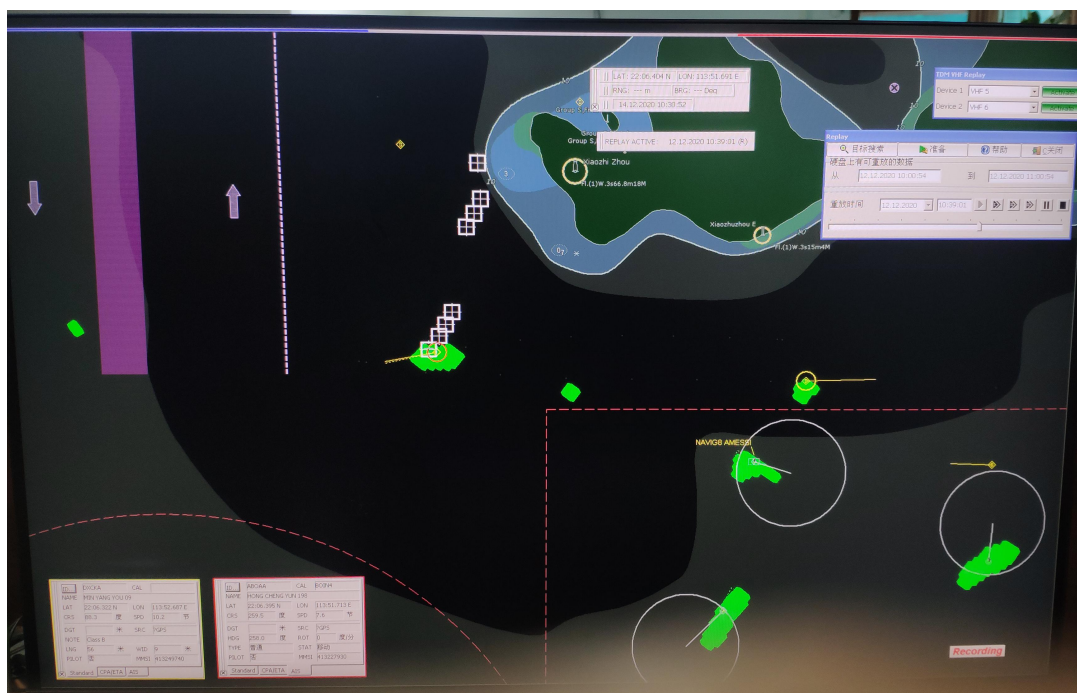
通过回放广州 VTS 雷达录像，发现 2020 年 12 月 12 日 1039 时，“宏程运 198”船和“粤台渔 21277”船雷达回波接触，地点在小蚬洲岛西南侧，概位：22° 06′ .395N, 113° 51′ .713E。

图 5：12 月 12 日 1039 时广州 VTS 雷达录像回波

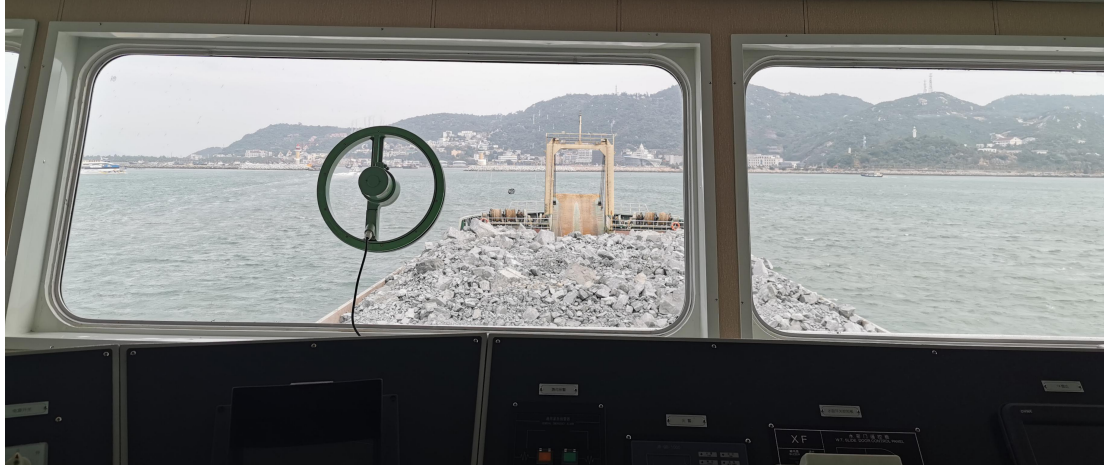
电厂装载 4800 吨碎石开航，计划驶往江门新会。开航后船长负责驾驶，水手协助瞭望。开航后该轮船首跳板处于开启状态，利用固定长度钢丝绳固定。

图 6：船首跳板开启状态及驾驶台视野

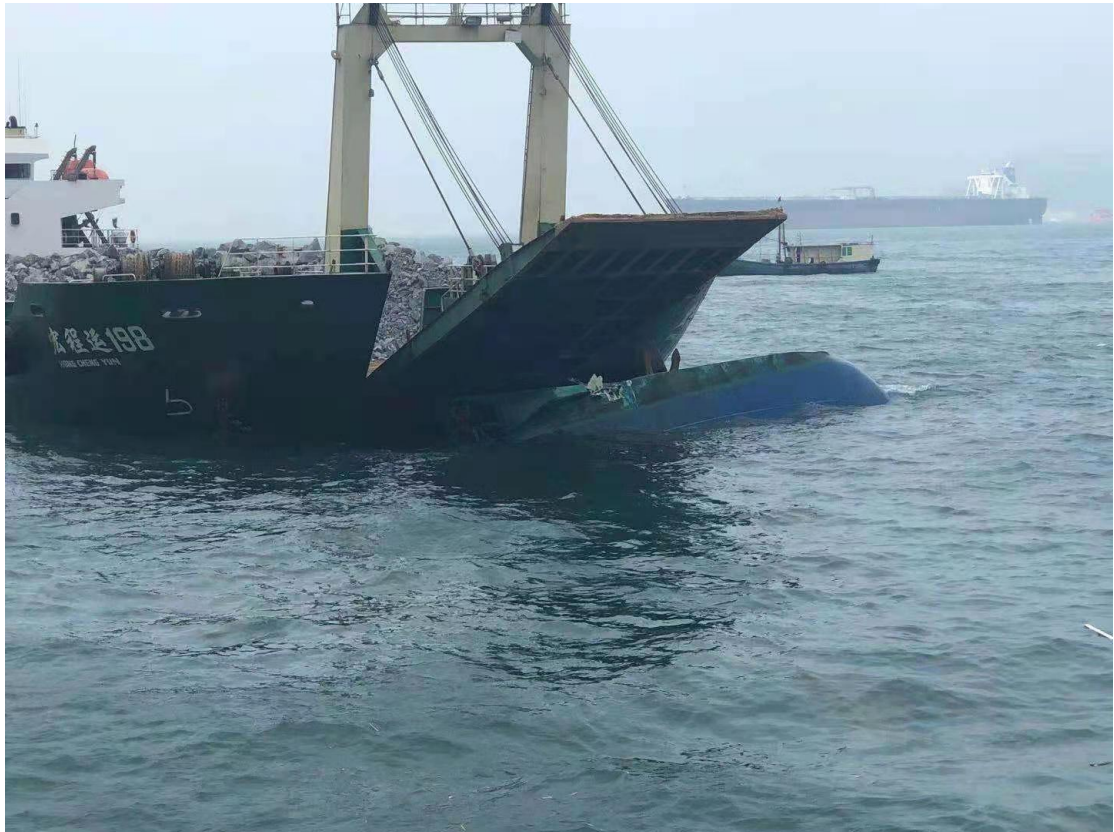
约 1039 时，该轮船部跳板跳板前端右侧与“粤台渔 21277”船驾驶台发生碰撞，随后“粤台渔 21277”船被撞翻扣，该轮左锚插入“粤台渔 21277”船船底外板。

图 7：事故发生后轮左锚插入“粤台渔 21277”船船底状态

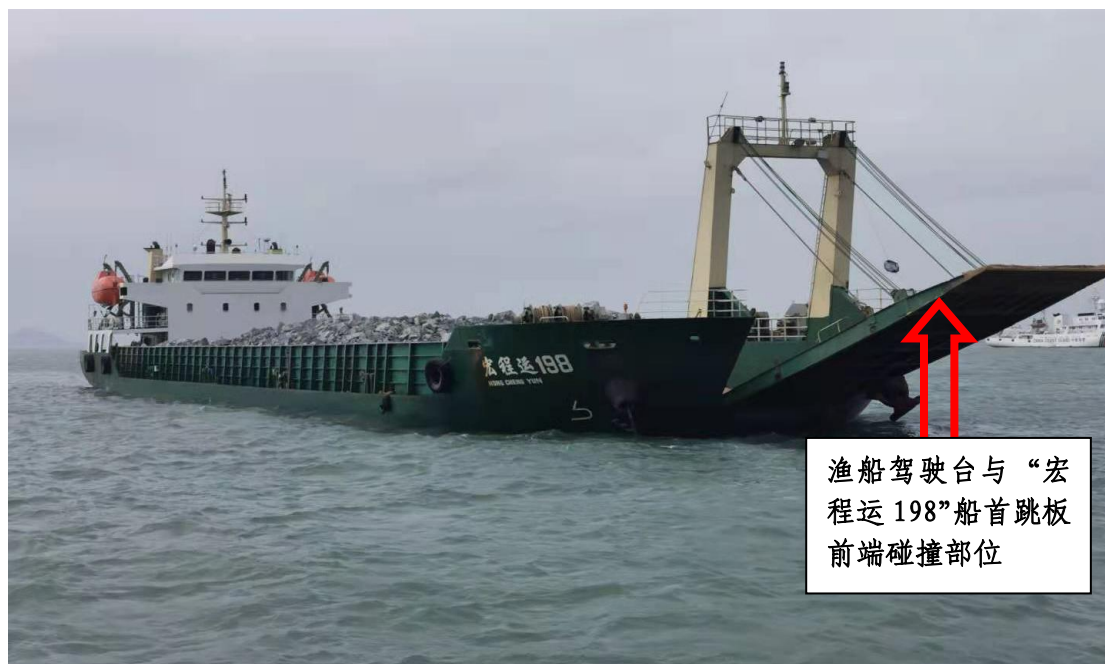
约 1039 时，该船驾驶台与“宏程运 198”船首跳板前端右侧发生碰撞，林某勇从厕所出来，就看到大船船首接触该

船左舷船尾后压向该轮，该船迅速翻扣，林某勇和张某英随之下沉。

图 9：渔船驾驶台与“宏程运 198”船首跳板前端碰撞部位

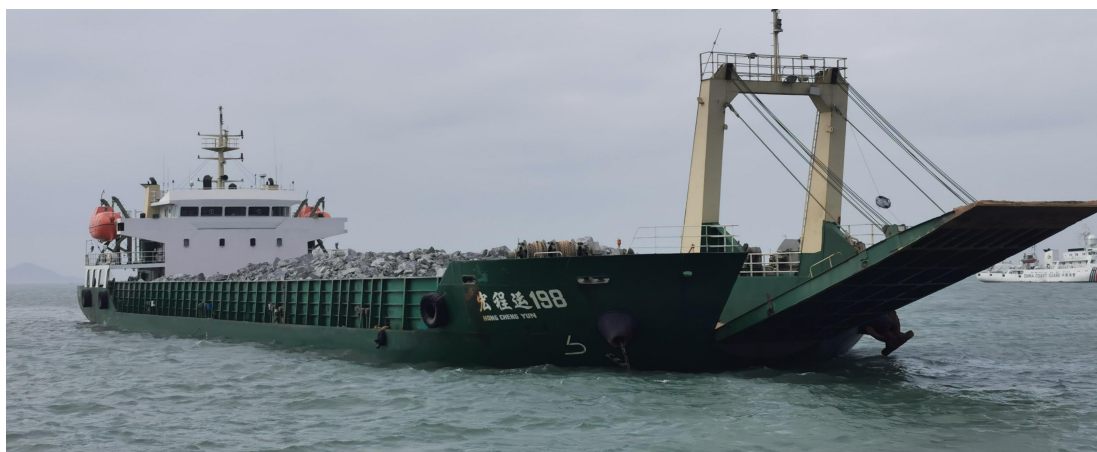
得知，该轮船首跳板实际纵长约 16 米，横宽为 5.3 米，跳板长度明显大于船方提供的图纸设计长度。根据“宏程运 198”船长陈述及 ZJHC 海运有限公司提供的说明，该公司为了方便船舶运营，将“宏程运 198”船的船首跳板进行了更换，跳板更换之后未重新申请船舶检验。

图 13：“宏程运 198”船首跳板实际情况

（二）公司应严格遵守船舶设计建造和《船舶检验管理规定》要求，禁止对船艏跳板进行非法改装；对所属船舶跳板已经改装过的应进行整改，及早消除安全隐患。
