# 广州“11·27”“九舟703”船与 “粤江城渔96288”船碰撞事故调查报告

编制单位：广州沙角海事处

编制时间：2021年3月8日

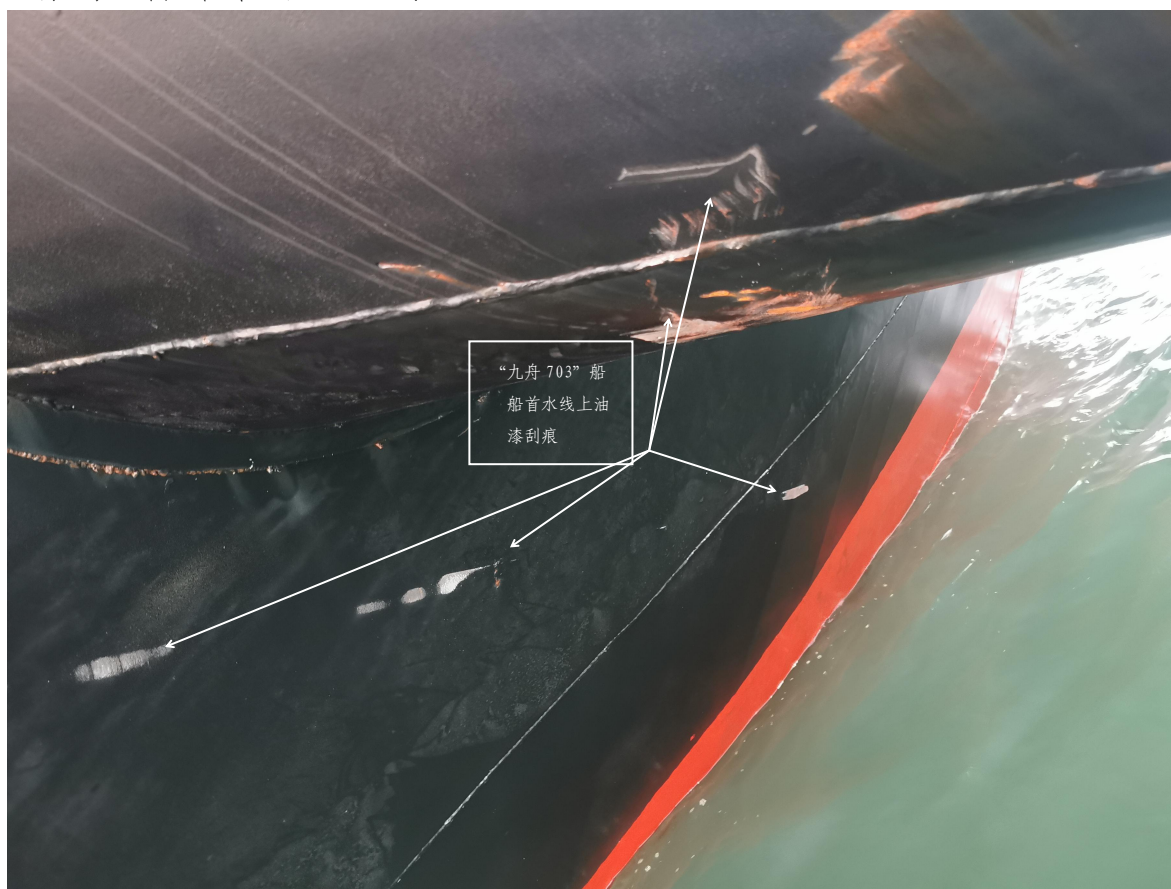
2020年11月28日及12月5日，调查组在广州港17GS锚地和珠海高栏港对该船进行了两次现场勘验，勘验发现该船船首水线上黑色油漆及水线下红色油漆均有多处新鲜刮痕，部分刮痕处有外来绿色油漆。

图 3: “九舟 703” 船船首刮痕

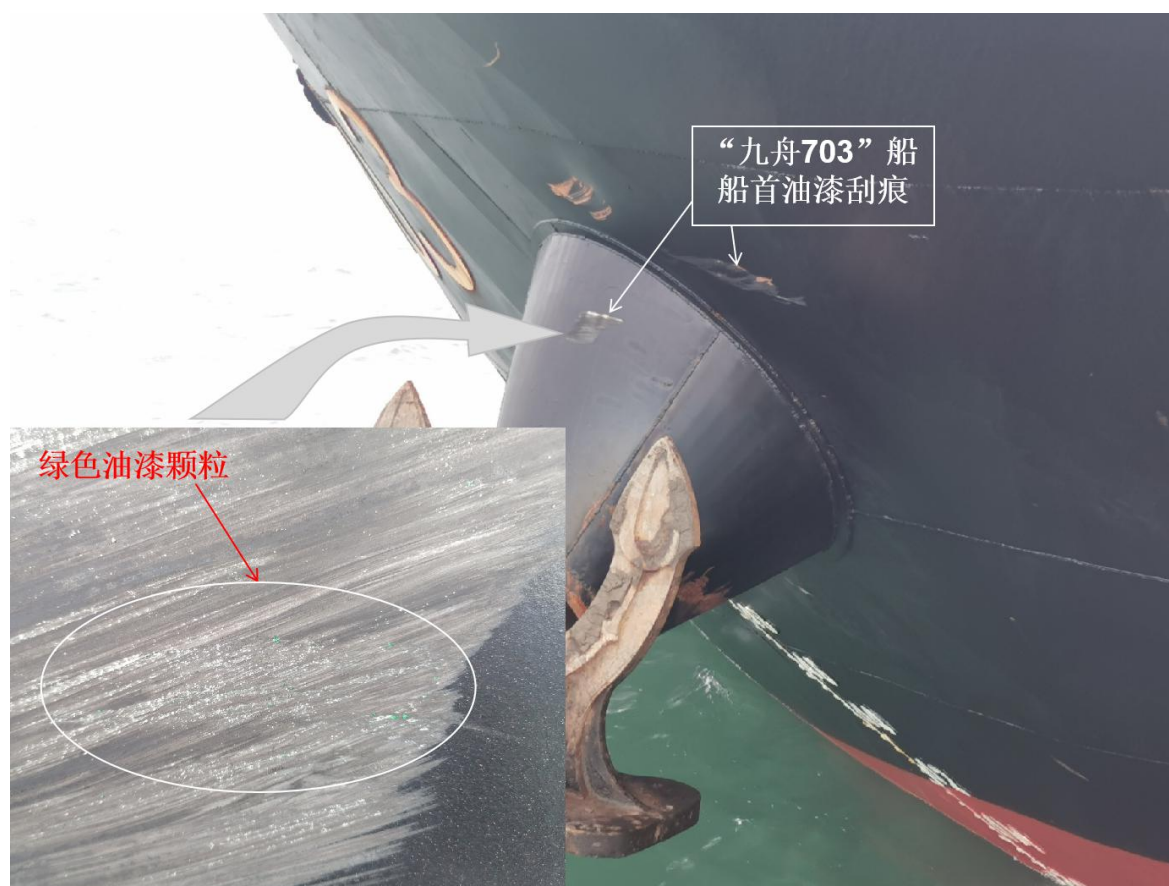
图 4：“九舟 703” 船船首刮痕处绿色外来油漆颗粒

现场勘查发现，“九舟703”轮船首水线上黑色油漆及水线下红色油漆有多处新鲜刮痕，部分刮痕处有外来绿色油漆颗粒残留。“粤江城96288”船绿色船体残骸上有多处外来红色油漆残留。

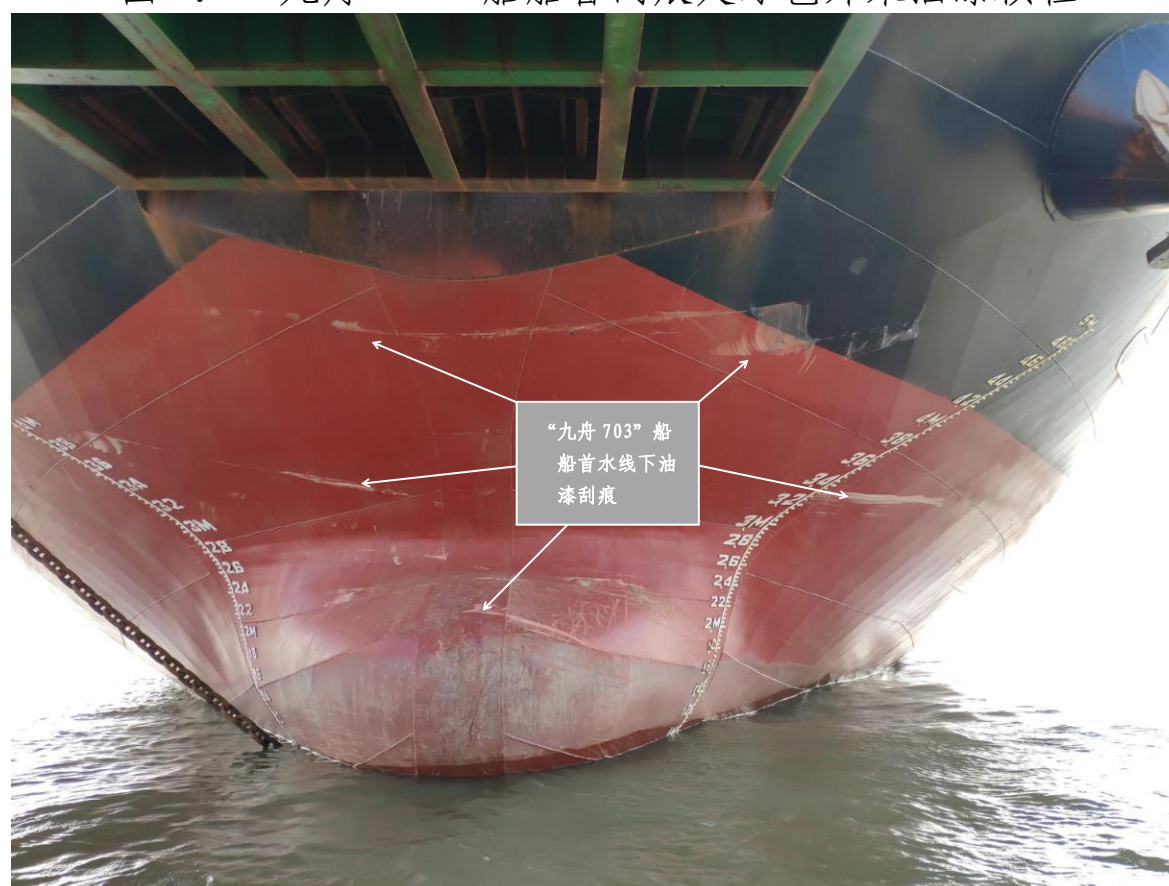
图 5：“九舟 703” 船船首水线下有多处刮痕

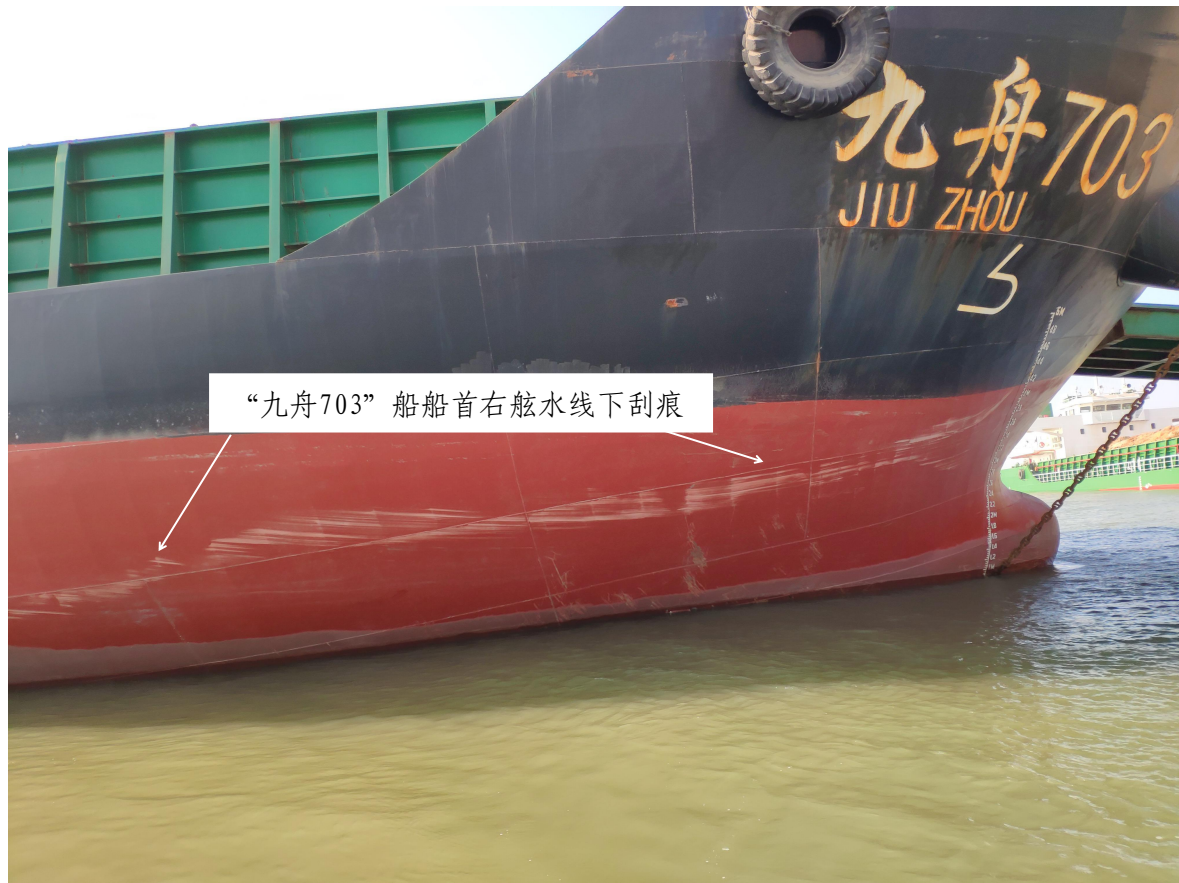
图 6：“九舟 703” 船船首右舷水线下刮痕

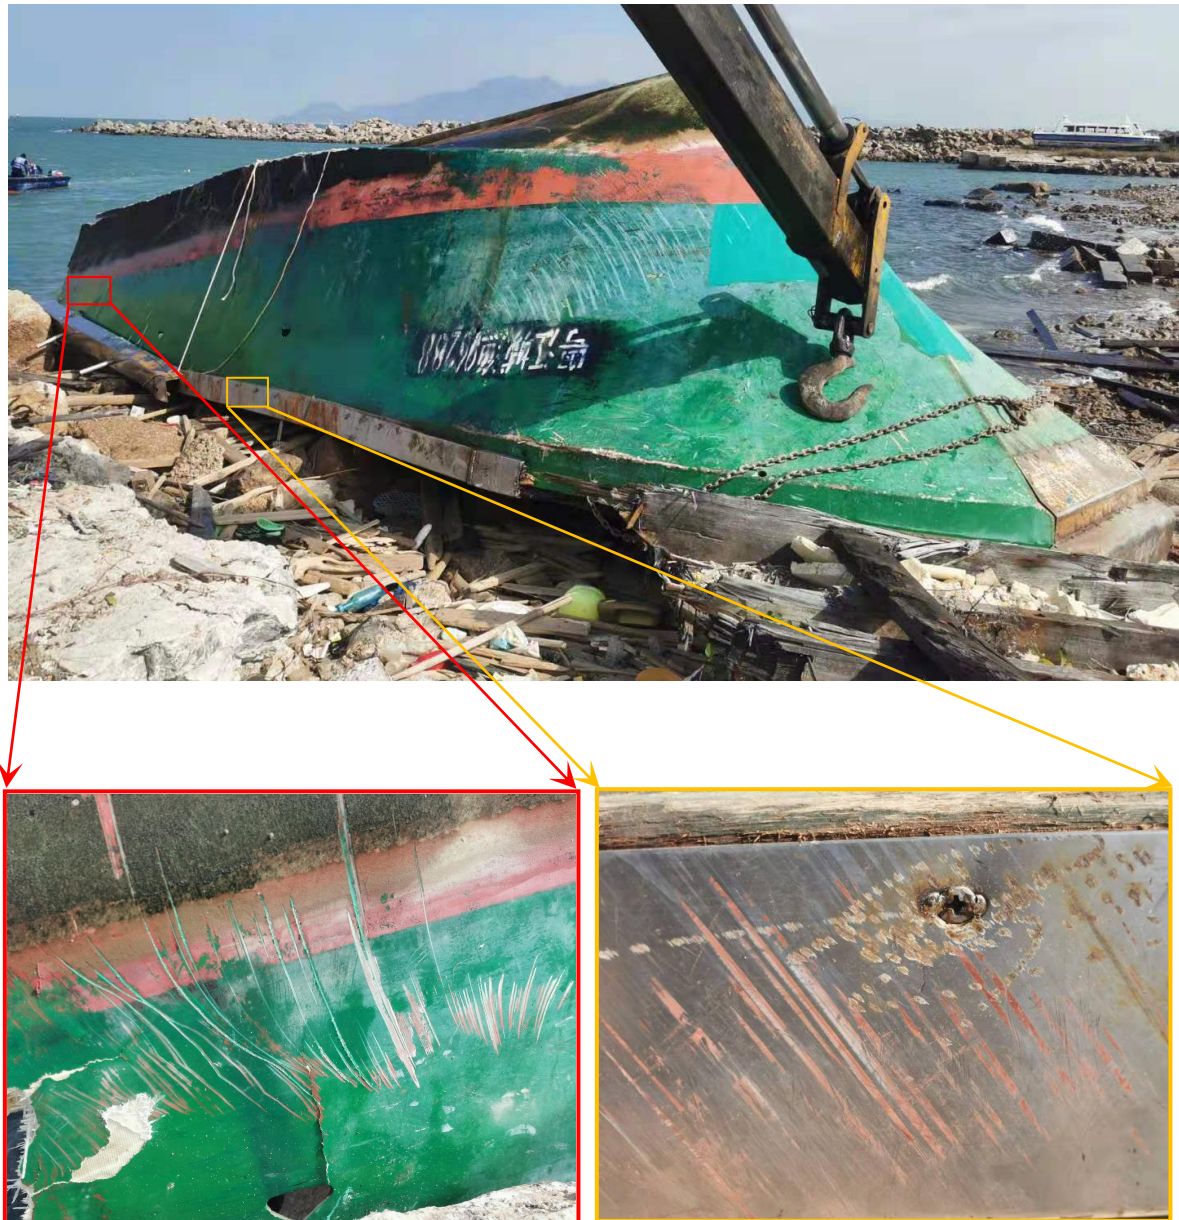
2020年11月30日在桂山岛对“粤江城渔96288”船船首部分残骸进行了勘验，残骸船尾部分已断裂，船体水线上为绿色油漆，水线下为红色油漆，但水线下红色油漆经船底附着物覆盖或脱落显示为黑、红色或绿色底漆。船体外壳有多处刮痕，船体左舷外壳及舷边不锈钢护板上有刮擦痕迹及外来红色油漆。

图7：“粤江城渔96288”船艏部残骸上刮痕及外来红色油漆残留

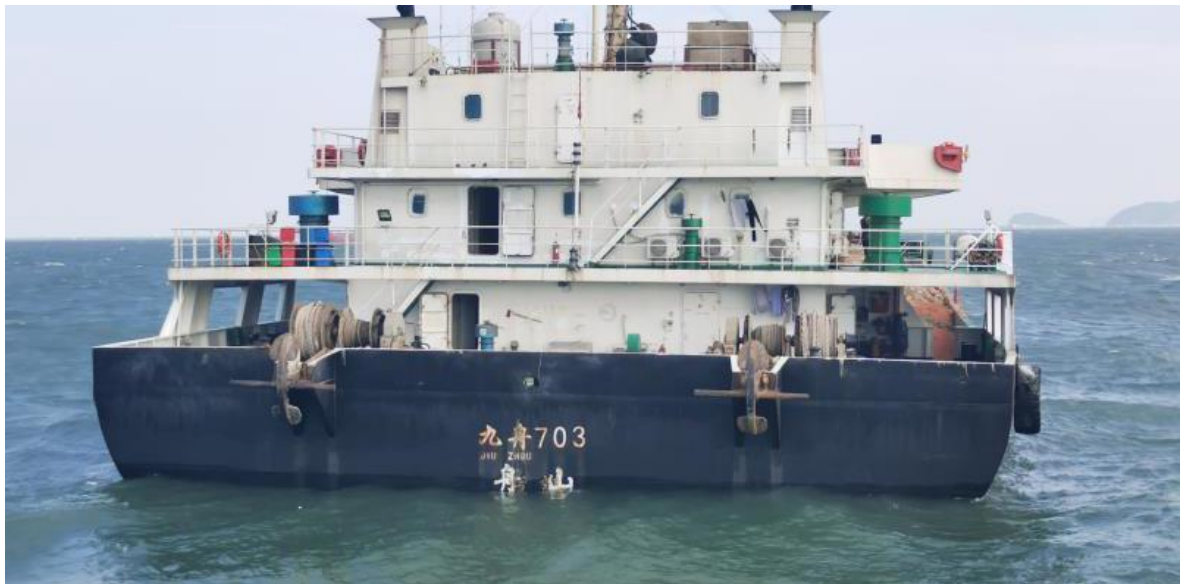
尾，船尾有白色的船名由两个汉字和“703”组成，该特征与“九舟703”船艉部船名标识情况一致。

图8：“九舟703”船艉部照片

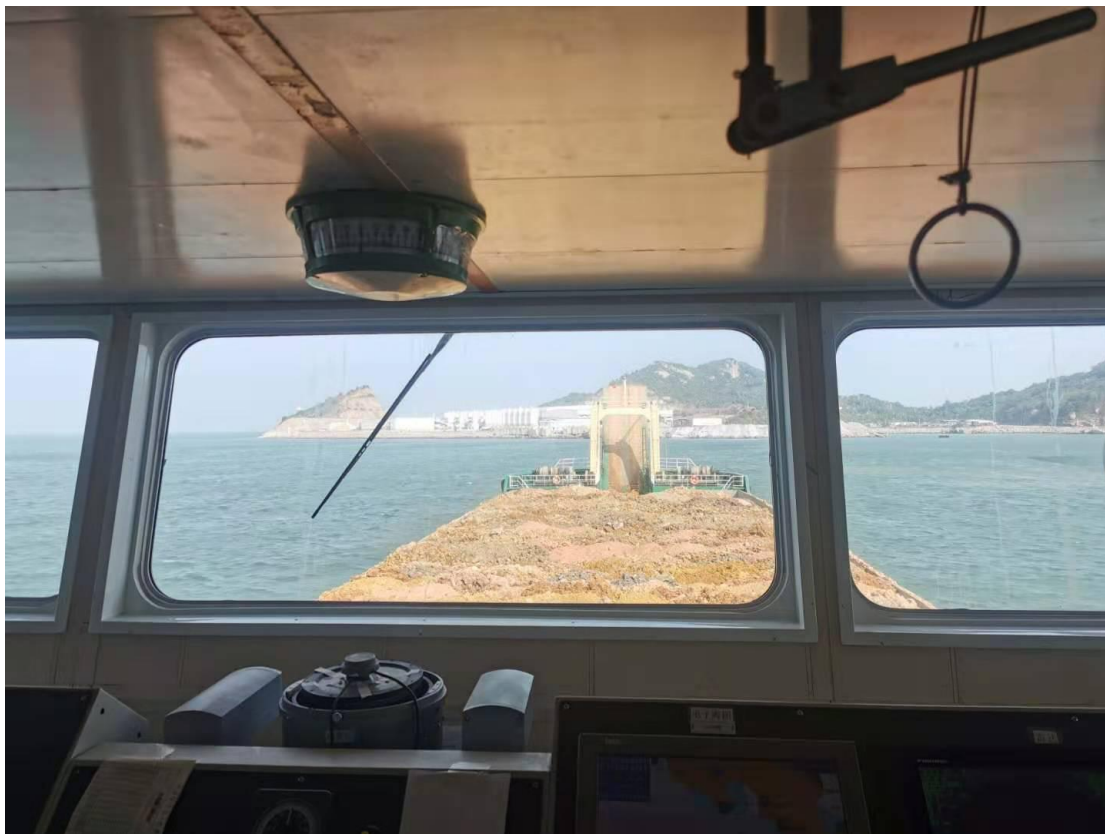
图 8：船首跳板关闭状态盲区情况

通过调查询问及现场勘验，该船船首装有一个长约17米、宽约4.7米的跳板，开航时跳板处于关闭状态（竖起来），关闭的跳板会在船首形成一定角度的盲区。该船船长和协助瞭望的机工在航行期间都坐在驾驶台的椅子上，未充分考虑到船首盲区的影响，未保持经常左右走动查看盲区内的水域情况，未对水域环境和碰撞危险作出充分的估计，未发现锚泊的渔船，未能采取措施主动避让锚泊船，疏忽瞭望，违反了《1972年国际海上避碰规则》第五条的规定。

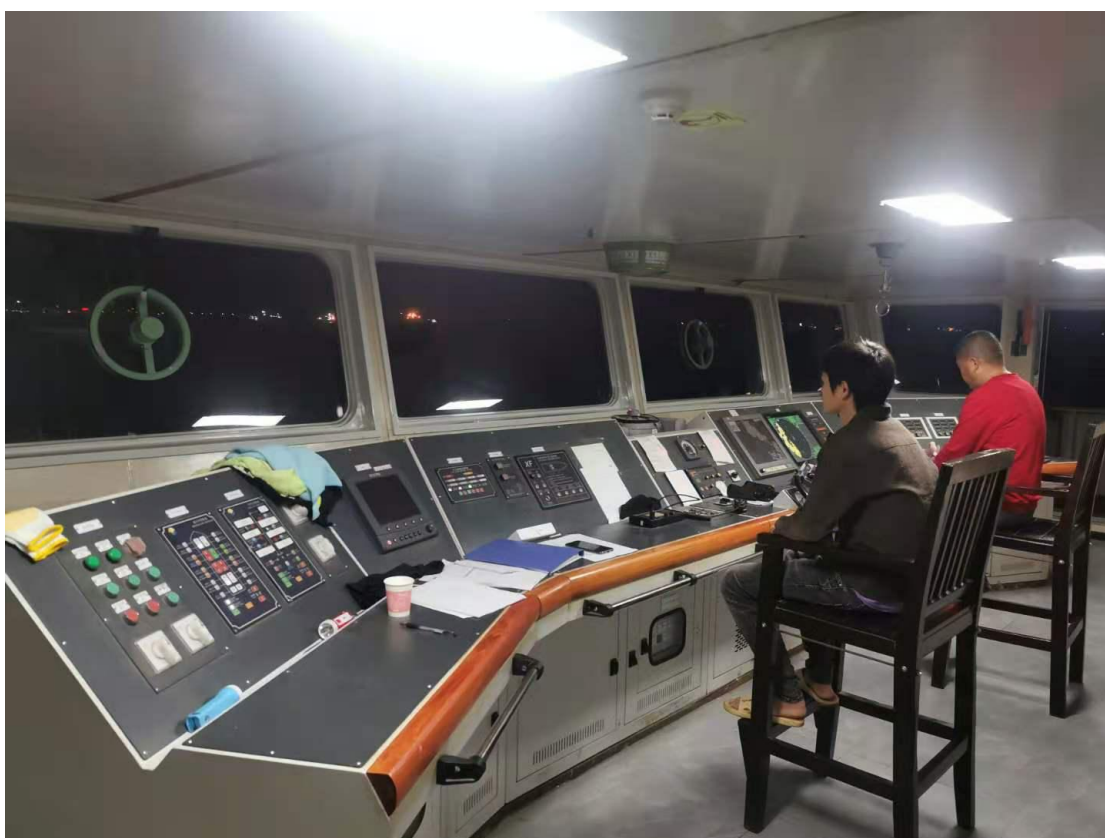
图 7：航行时船长和瞭望机工的位置

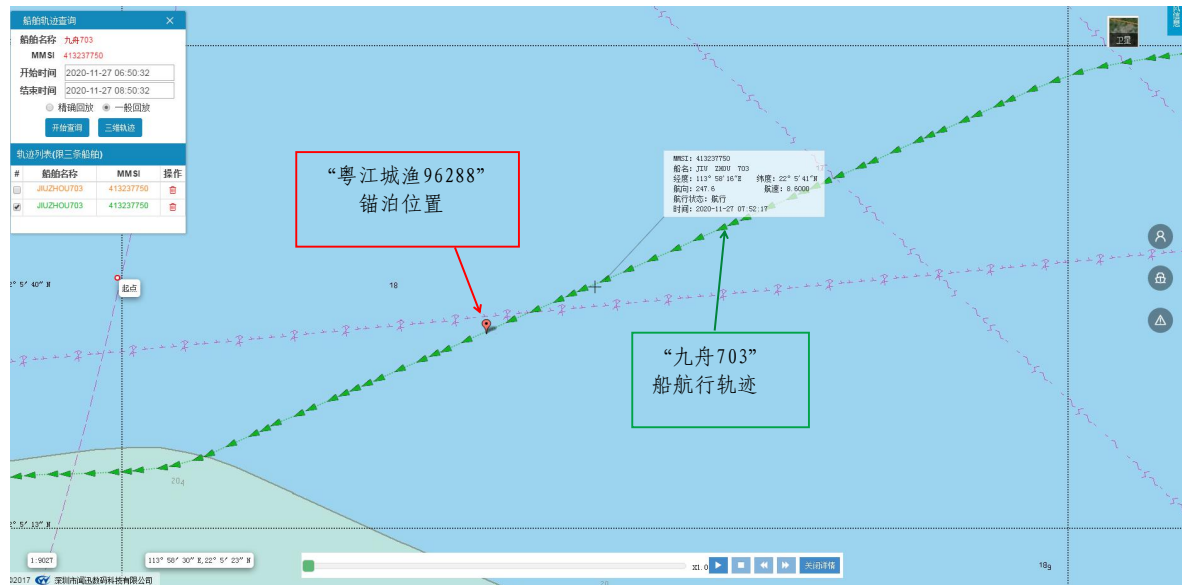
图8：事故双方船舶轨迹（位置）图

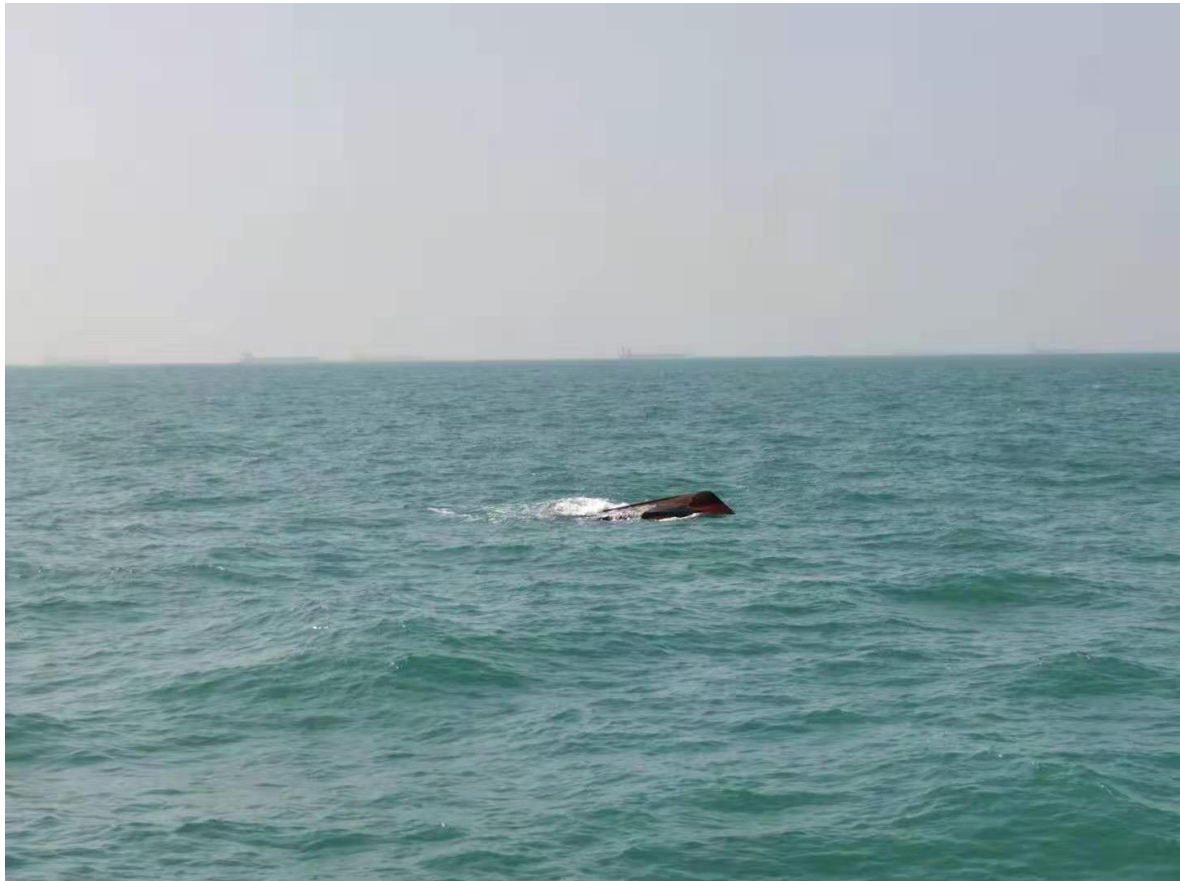
接到事故报告后，“海巡 09076”在 2020 年 11 月 27 日约 1210 时抵达事故发生水域，执法人员看到渔船船首部分呈翻扣状态，船底为黑红色；船尾部分下沉，黄色驾驶台漏出水面。

图 9：海事执法人员抵达现场时“粤江城渔 96288”船艏部状态

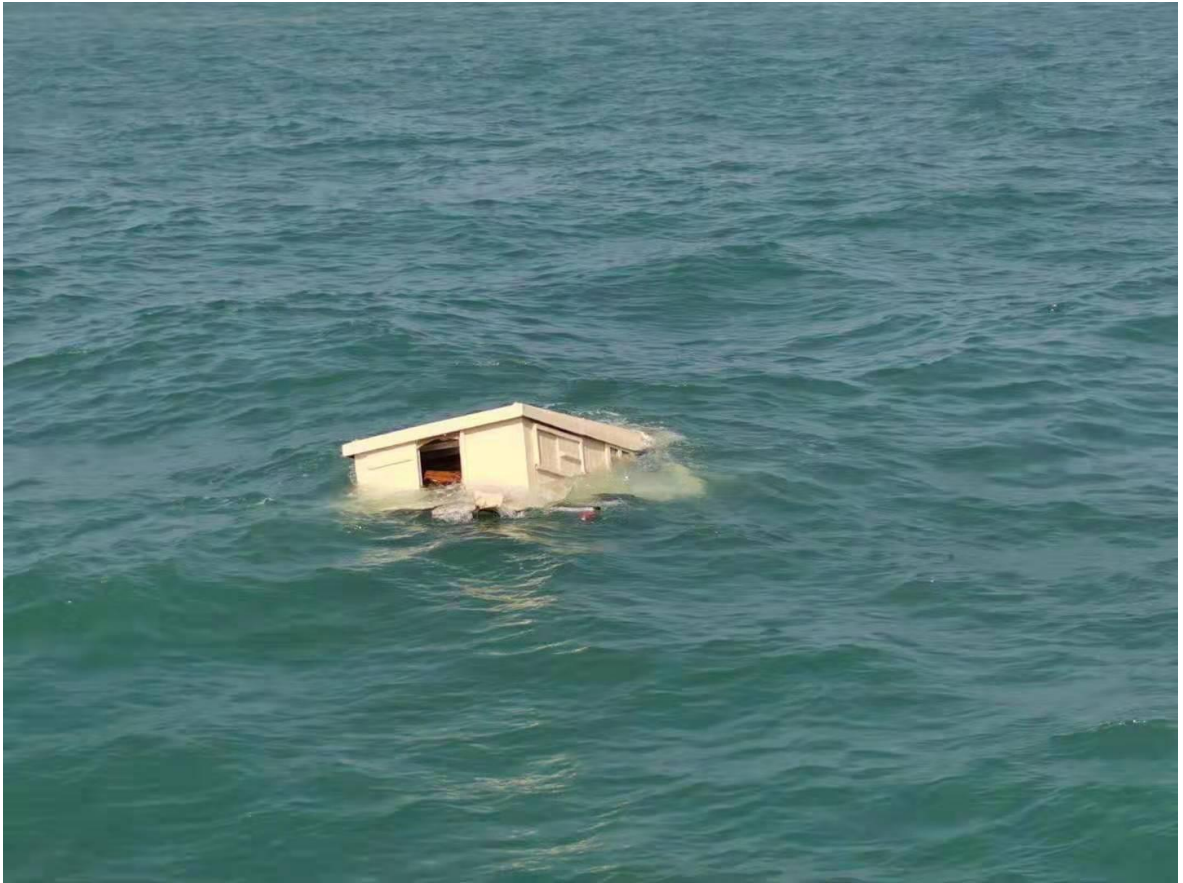
图 10：海事执法人员抵达现场时“粤江城渔 96288”船艉部状态

由此可见，事故后渔船并未沉没。该船轮机长听到声音跑到船尾时，渔船残骸已经距离该船两三百米远，可能将漂浮的残骸看成是木板和其他漂浮物。船长在驾驶台值班时听到声音立即往舷外查看，船长看到渔船残骸时距离并不远，且该船驾驶台两翼视野开阔，应该能看到翻扣渔船船首的形状和部分下沉的船尾驾驶台。在询问时，船长称看到有一些漂浮的木板和一些像竹排一样的漂浮物从左舷漂过，附近有一些标示渔网的小旗子，走出驾驶台又看到船尾方向有白色的泡沫浮球和一些橙黄色的漂浮物，并未称看到翻扣的渔船和部分下沉的驾驶台。事故发生时为白天且能见度良好，事故现场水域并无其他影响视野的情况，船长隐瞒了看到的实际情况。

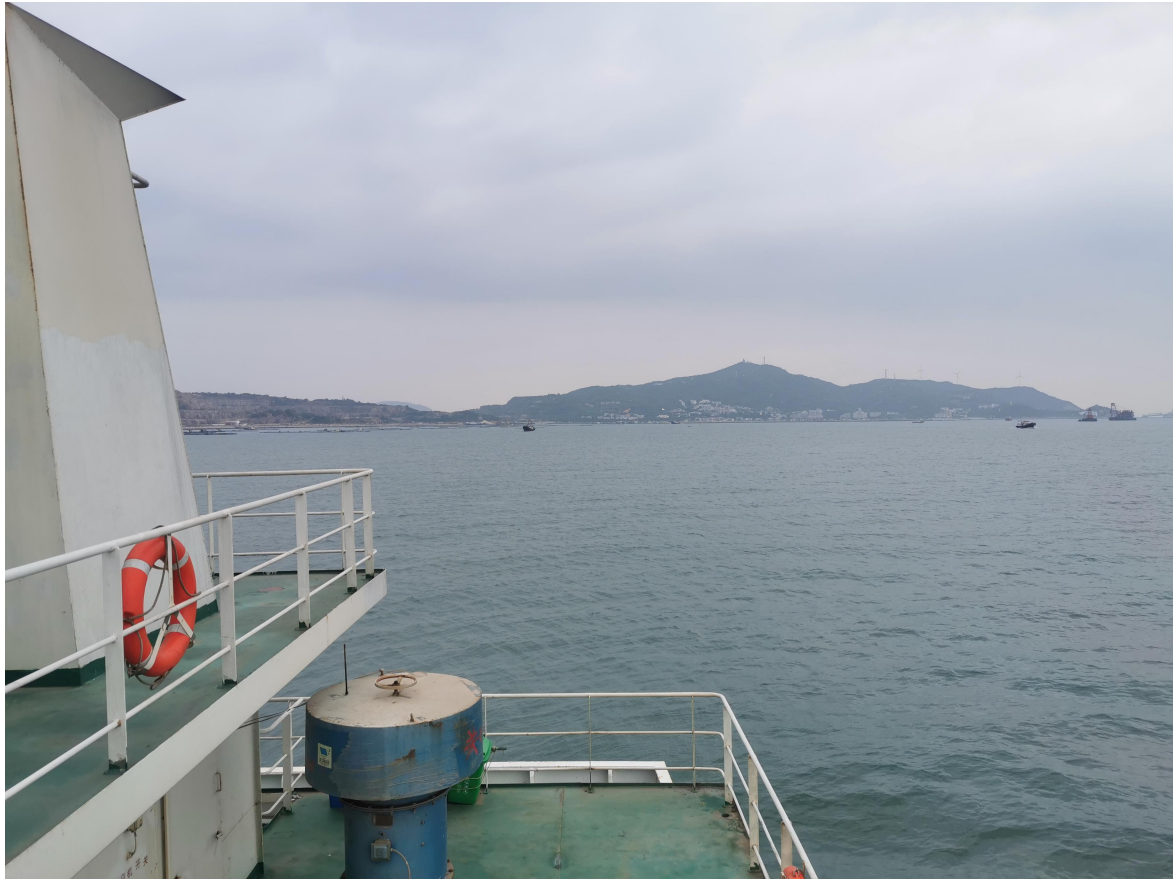
图 11：“九舟 703” 船驾驶台左翼船尾方向视野

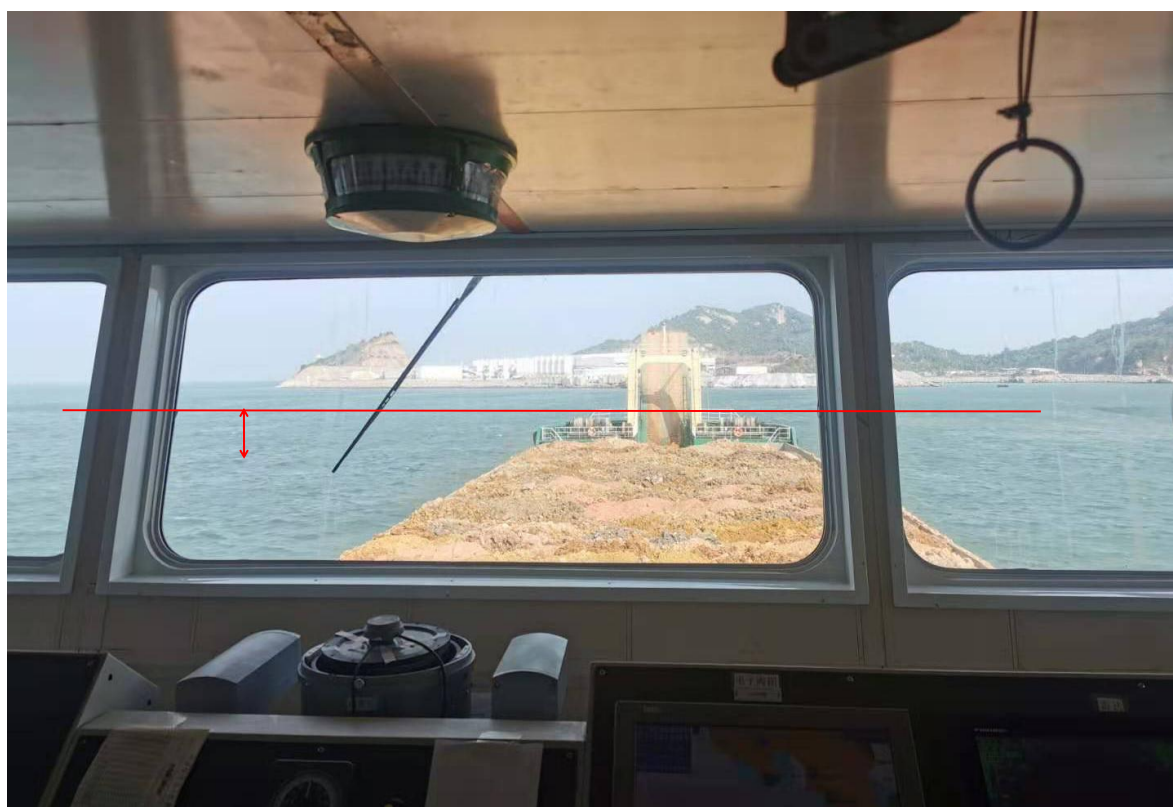
据该船提供的船舶图纸显示，该船跳板高度为4.56米，宽度为5.14米。经现场测量，该船船首跳板长约17米、宽约4.65米，明显与图纸不符。据ZJJZ海运有限公司提供的《关于“九舟703”轮跳板改装的说明》，该船在建造过程中，一共建造了两块跳板，一个长5.14米，宽4.56米，另一个长16.4米，宽4.72米。该船完成船舶检验取得船舶检验证书后，于2020年8月20日将短跳板换成长跳板，以方便日常使用，改装完成后未重新申请船舶检验。该船涉嫌私自改装船首跳板，违反了《船舶检验规定》第十五条第（四）项的规定。

该船《海上船舶载重线证书》记事栏记录，航行时，艏部车辆跳板应保持关闭状态。该船在事故航次过程中，艏部的跳板实际也处于关闭状态。现场勘验发现该船艏部跳板处于关闭状态时，在该船驾驶台瞭望高度观测到跳板上沿的高度明显高于海平面，跳板遮挡角度内的盲区长度为无限远（如下图），不符合《国内航行海船法定检验技术规则》（2011）第四篇第五章2.2.1“对于总长55m及以上的船舶，驾驶室视域应满足下列要求：（1）从驾驶位置上所见的海面视域，在所有吃水、纵倾和甲板货状态下，自船首前方至任何一舷 $10^{\circ}$ 范围内均不应有两个船身以上的长度或500m（取其小者）遮挡”的规定。

图12：“九舟703”船艏部跳板形成的遮挡

对该船私自改装艏部汽车跳板，造成的船首视域遮挡不符合《国内航行海船法定检验技术规则》的情况进行核实，如确不符合法规要求，应及时责令船舶整改，保证船舶安全适航。
