# 上海南槽 “9·4” “KT99” 轮集装箱 落江事故调查报告

2020 年 11 月

## 上海南槽“9·4”“KT99”轮集装箱落江事故调查报告

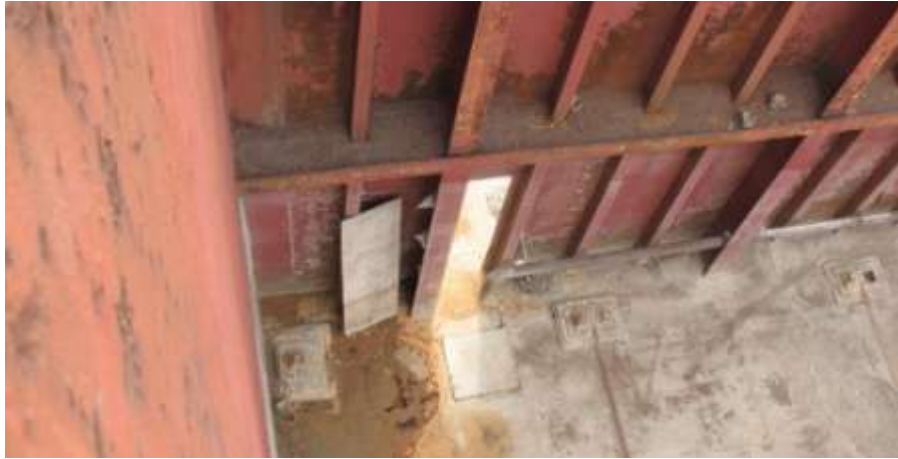
公司相关管理人员虽然提供了登轮检查记录及不符合项记录，但并未反应出船舶结构方面存在的问题，尤其对于“KT99”轮三个货舱之间的舱壁私自开孔（详见下图）的情况，岸基管理人员声称对此毫不知情。

图 2：“KT99”轮货舱舱壁之间的开孔

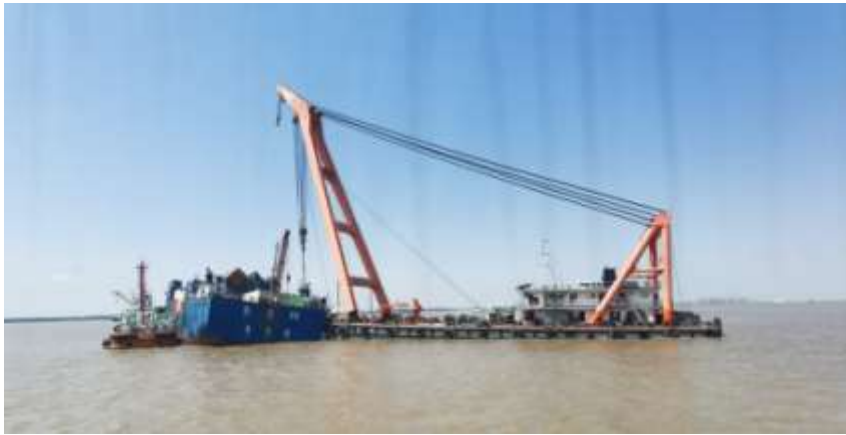
图 3：打捞船对“KT99”轮进行扶正

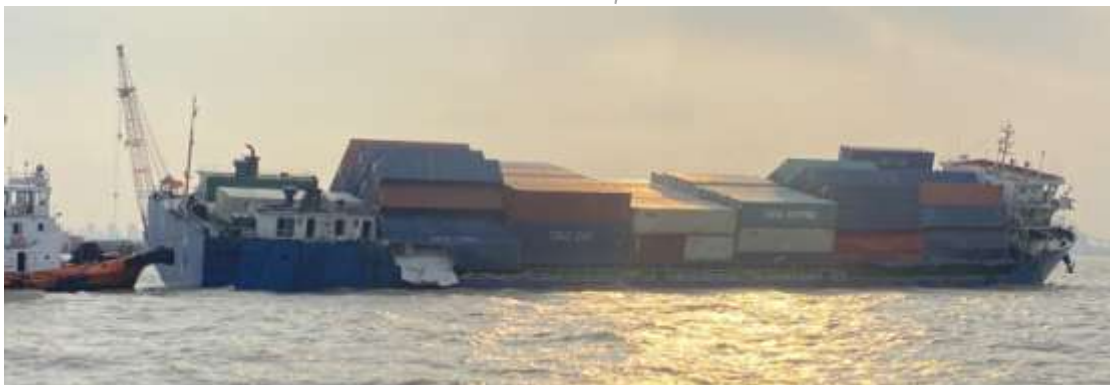
事故中，“KT99”轮船体进水倾斜，共计 26 只集装箱落入江中，另舱内部分集装箱货物有浸水和挤压变形情况。

图 4：“KT99”轮落箱后状态

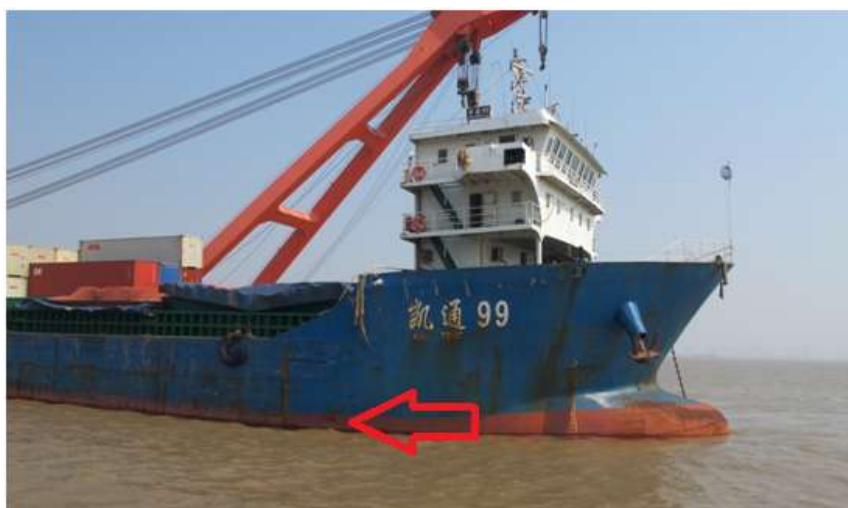
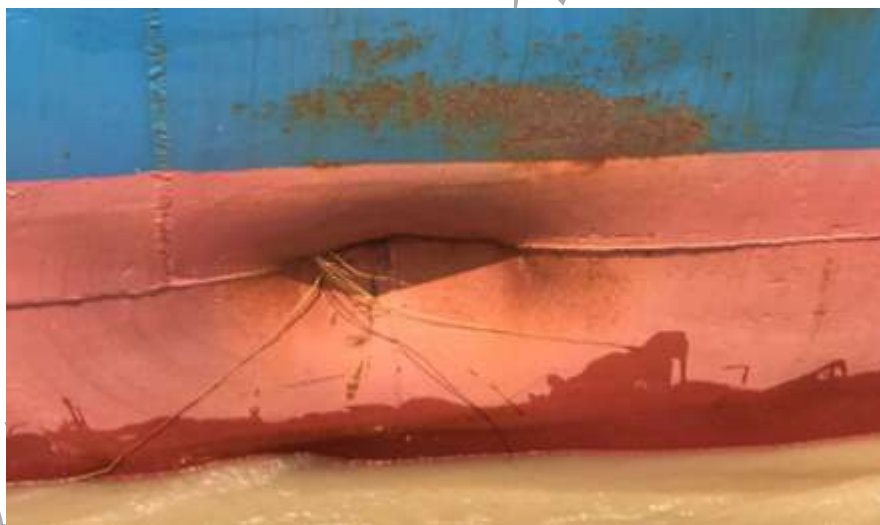
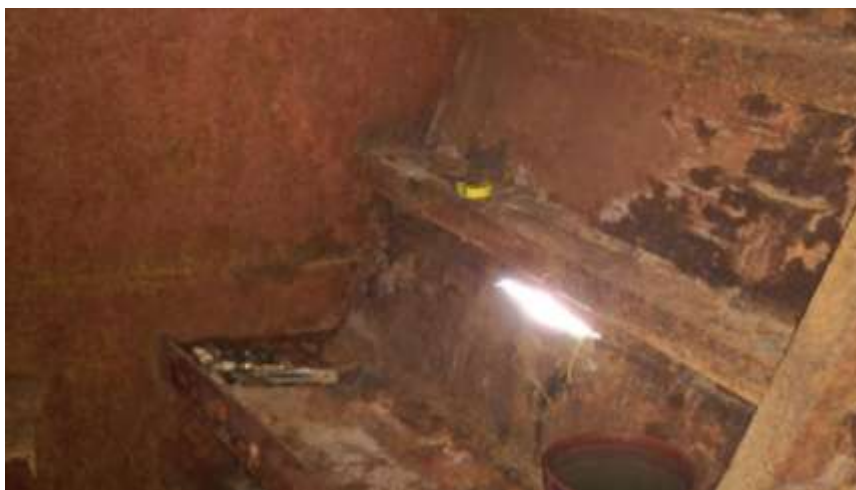
1. 船体右舷前部(146 号肋位处)外壳板（右舷 1 号空隔舱外侧舱壁）上存在一个长约 0.3 米、高约 0.04 米的破口，距离船底的高度约 4.1 米。

图 5：箭头所指处即为破口

图 6：破口近距离照片

图 7：破口内部照片

1. “KT99”轮开航时艏吃水约为 4.3 米，位于右前船壳外板 1 号空隔舱处的破口距离船底的高度约 4.1 米，该破口已经没入水中，即开航之前船体已经开始从 1 号空隔舱进水。

该轮船壳外板存在的破口（可能系碰撞或触碰等外力所致）

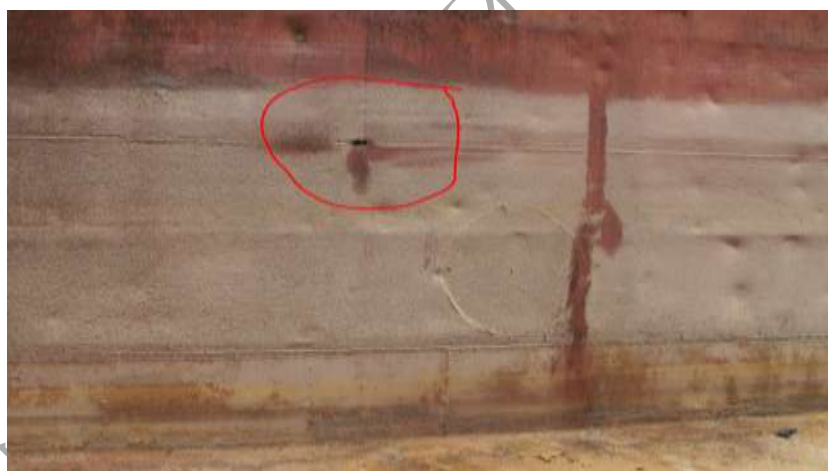
2. 1 号货舱右侧纵舱壁中部（右舷 1 号空隔舱内侧舱壁）有一个长约 0.08 米、高约 0.03 米的破口，距离货舱舱底的高度约 1.6 米。

图 8：1 号货舱右侧纵舱壁中部破口照片

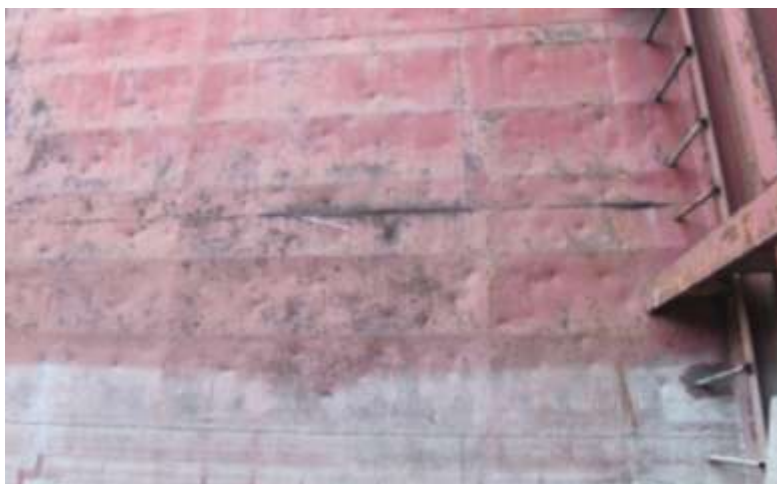
3. 1 号货舱右侧纵舱壁后部（右舷 1 号空隔舱内侧舱壁）有一个长约 1.0 米、高约 0.02 米的焊缝裂口，距离货舱舱底的高度约 3.1 米。

图 9 1 号货舱右侧纵舱壁后部焊缝裂口照片

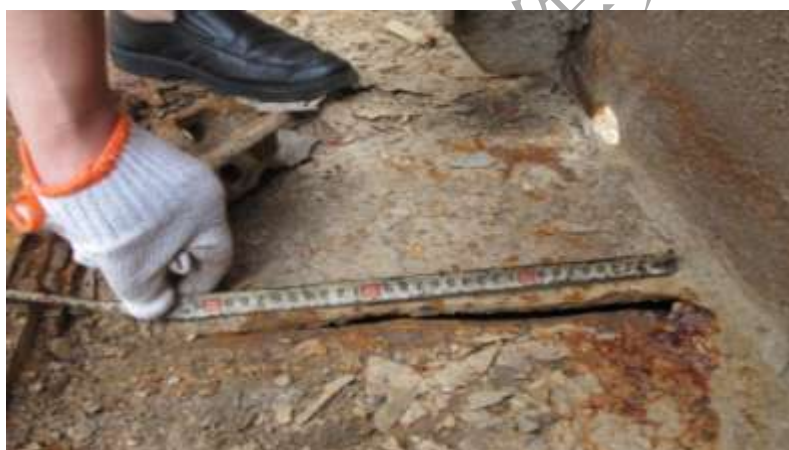
4. 1 号货舱舱底板右后侧污水井附近有一个长约 0.32 米的裂缝，与下方双层底压载舱贯通。

图 10. 1 号货舱舱底板裂缝照片

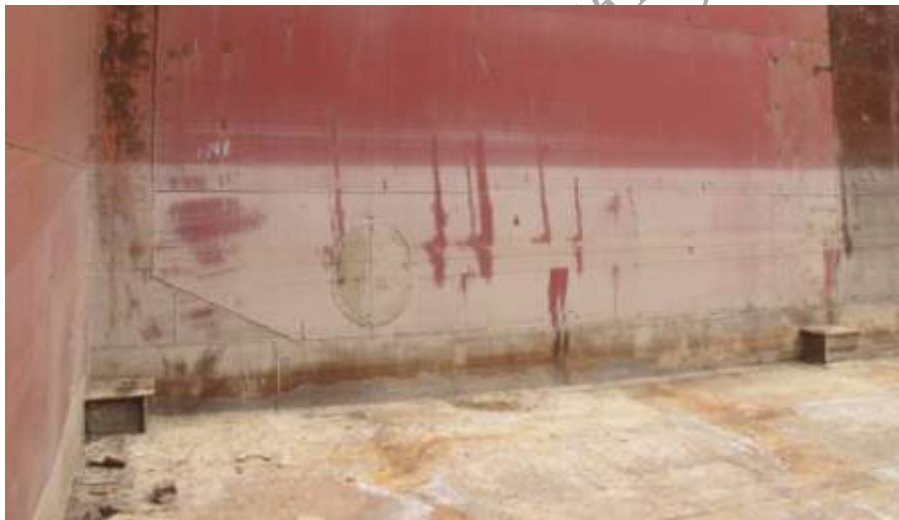
现场勘查发现，该轮货舱内有明显的泡水痕迹，其中 1 号货舱右侧舱壁泡水痕迹高度约 1.74 米，3 号货舱右侧舱壁泡水高度约 2.4 米。

图 11: “KT99” 轮 1 号货舱右侧浸水后残留的白色痕迹

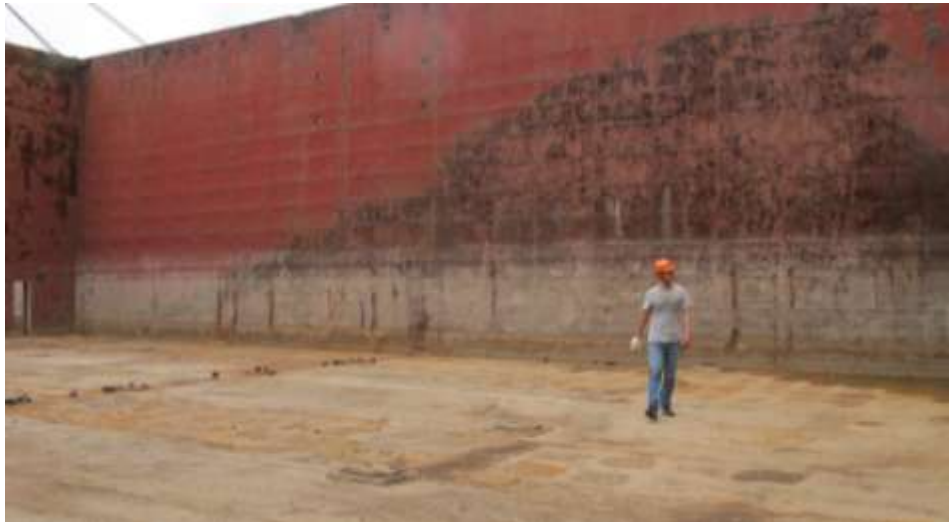
图 12 “KT99” 轮 3 号货舱右侧浸水后残留的白色痕迹

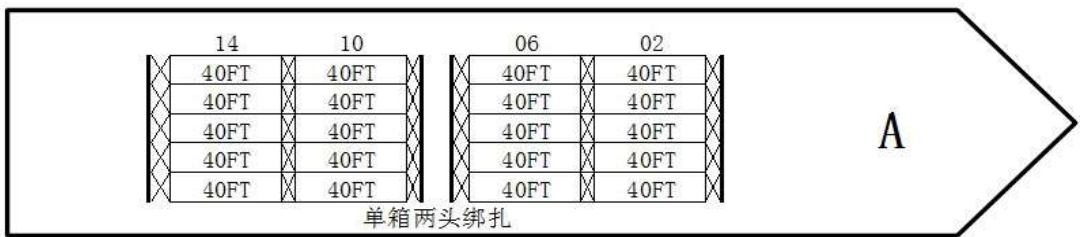
示意图 1

本起事故发生后，针对“KT99”轮船载集装箱仅具备单侧绑扎条件的这一现象，洋山港海事局对经常靠泊洋山深水港作业的 41 家船舶经营人、管理人所属共计 120 艘内支线集装箱船舶开展了一次专项调研，发现船上每个 40 英尺集装箱 BAY 位两端均具备绑扎杆进行绑扎条件的船舶（如示意图 1 中 A 船

鉴于此, 建议采取临时性管控措施, 对上述不具备双侧系固绑扎条件的内支线集装箱船舶货物积载层高进行控制, 可考虑减少舱面积载层数, 同时开展专题研究, 将双侧绑扎列入规范要求。

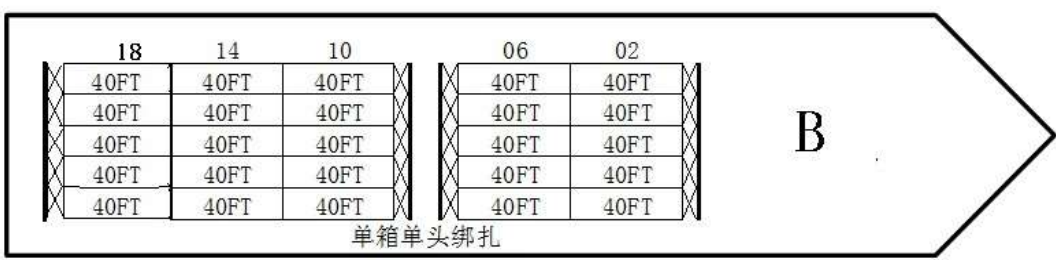
示意图 2

所示) 共计 35 艘, 占总数 29.2%; 船上存在 40 英尺集装箱 BAY 位两端均无法使用绑扎杆进行绑扎情形的船舶 (如示意图 2 中 B 船第二货舱, 第 14 贝位均无法进行系固绑扎) 共计 34 艘, 占总数 28.3%; 其余情形, 即船上每个 40 英尺集装箱均为具备单侧绑扎条件的船舶共计 51 艘, 占总数 42.5%。
