# 广州“11·21”“华锦洲”轮与“WAN HAI 316” 轮碰撞事故调查报告

编制单位：广州沙角海事处

编制时间：2021 年 1 月 26 日

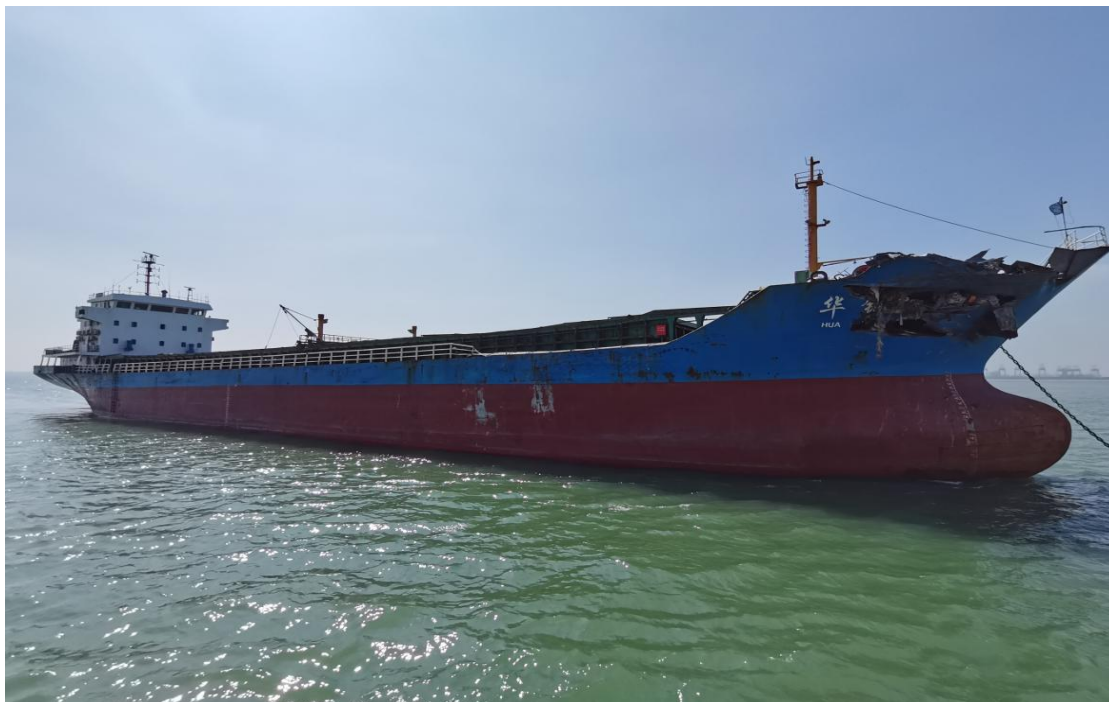
图 1：“华锦洲”轮（事故后照片）

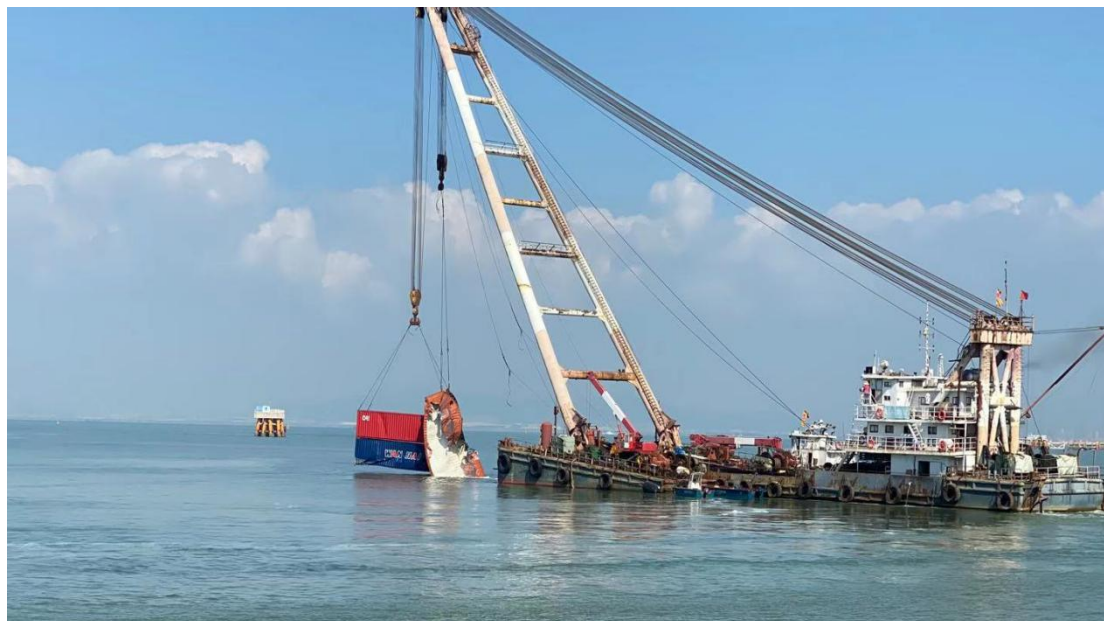
图 6：打捞落水集装箱

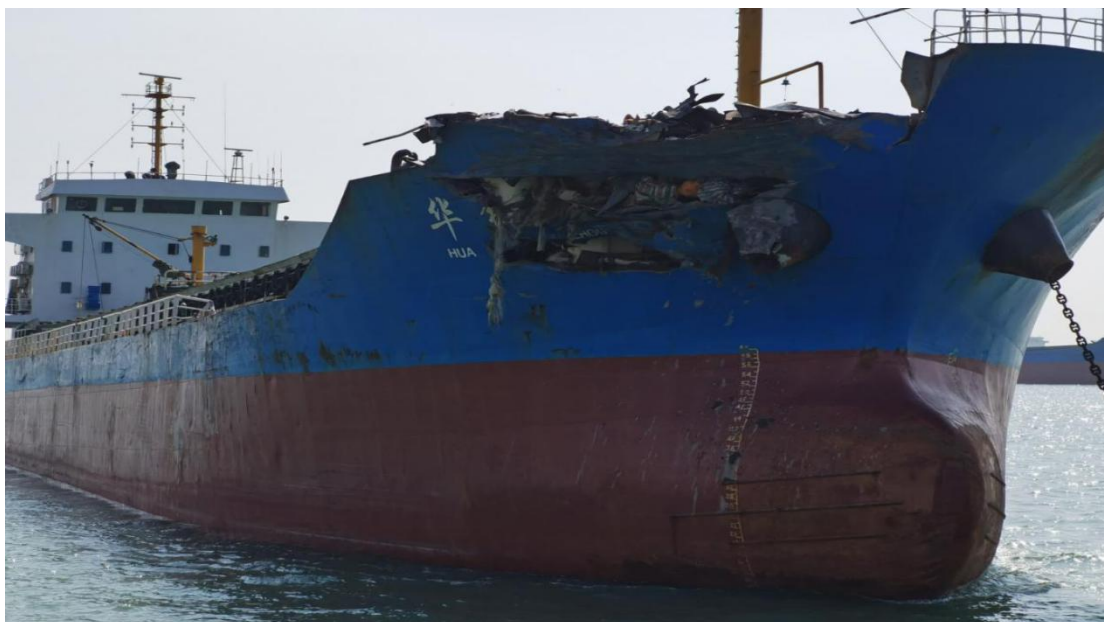
根据双方船舶提交的水上交通事故报告及现场勘查，“华锦洲” 轮船首右舷与 “WAN HAI 316” 轮右舷(BAY24-BAY34 之间) 发生碰撞，碰撞角度约为  $30-40^{\circ}$ 。

事故造成“华锦洲”轮船首右侧破损，右锚丢失，NO.1 货舱舱盖变形受损，据该船提供的船舶维修结算单，该船直接经济损失约 42 万元；“WAN HAI 316”轮右舷船中破损，5 个集装箱受损以及 4 个集装箱落水，根据该轮提供的事故损失说明，该轮直接经济损失约 710 万元。

图 9：“华锦洲”轮船首右侧受损
