# 泉州“8·4”“HTK NEPTUNE”轮与 “三无”渔船碰撞事故调查报告

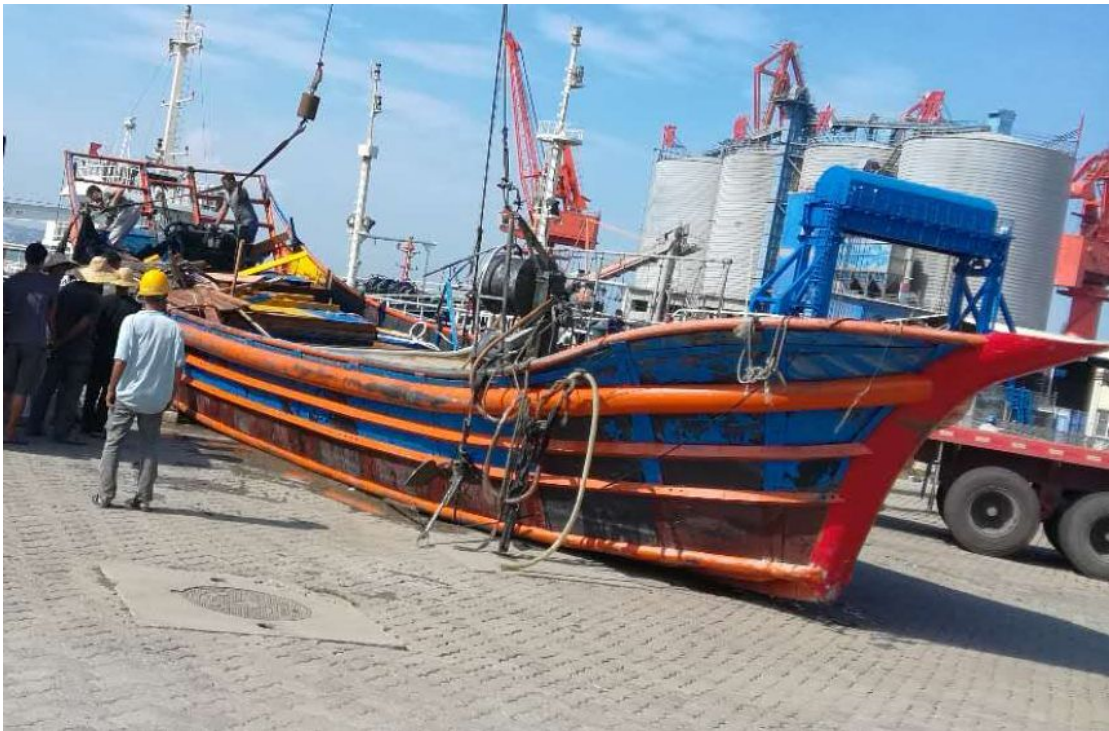
图 2：“三无”渔船事故后照片

本起事故造成“三无”渔船翻扣、损坏，船上 4 人落水，其中 3 人获救、1 人死亡，构成一般等级水上交通事故。

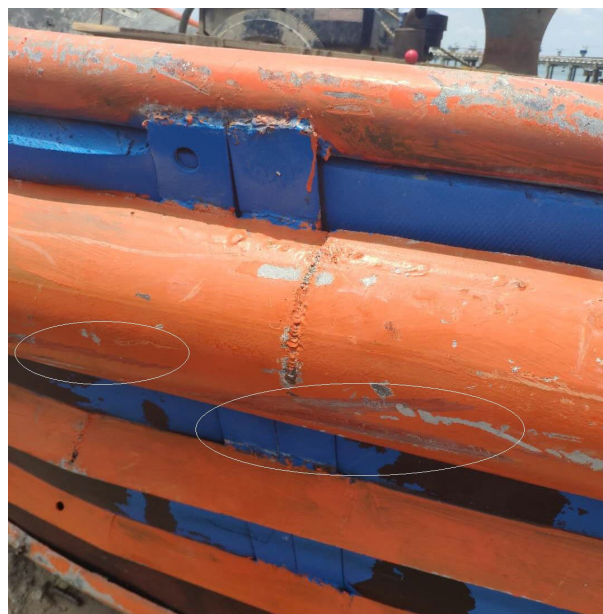
现场勘验发现“H”轮球鼻艏右侧存在新的刮擦痕迹，痕迹上粘附明显与本船颜色不一样的外来油漆；“三无”渔船船体上也有外来油漆刮痕。事故调查组在现场勘验时，对两船的船体刮痕部位进行油漆取样，经送中国海事局海事调查实验室检验比对，“三无”渔船左舷中部外来油漆刮痕样品和“H”轮船体红色油漆样品的色泽、质地、所含元素成分、红外光谱特征均相同，属于同种类油漆。

图 5：“三无”渔船左舷中后部擦痕

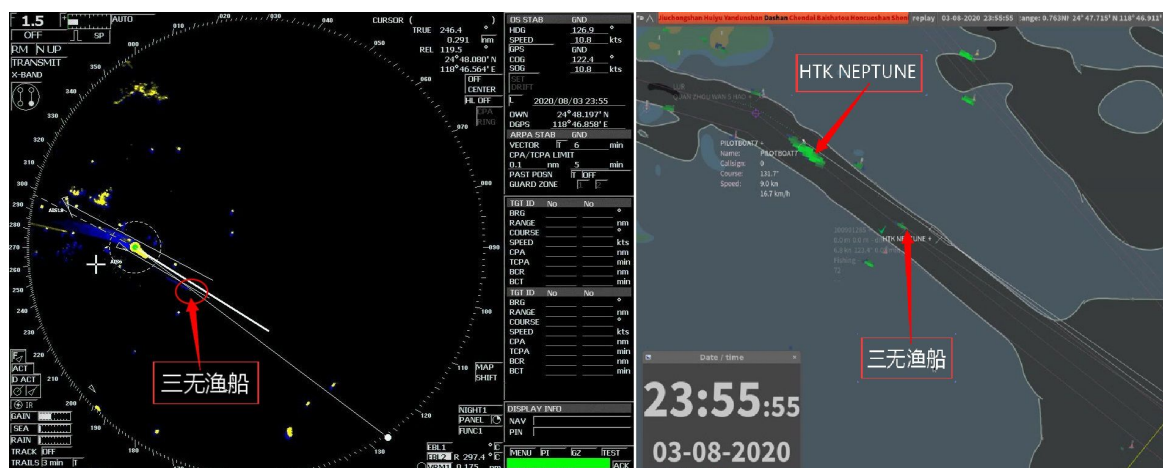
2354 时许，“H” 轮引航员下令右舵 10，开始转向。2355 时许，“H” 轮过泉州湾 5 号浮，航速 10.8 节，引航员下令航向  $127^{\circ}$ 。（此时“三无”渔船正横泉州湾 4 号浮，航迹向  $123^{\circ}$ ，航速约 6.8 节，两船相距约 0.5 海里。）

图 7：2355 时 VTS 雷达监控记录与“HTK NEPTUNE”轮雷达截图

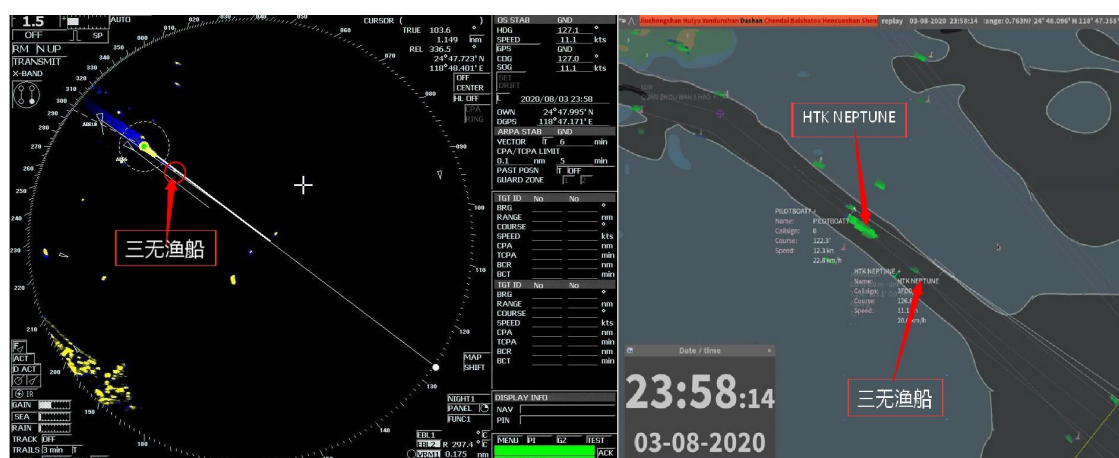
2358 时许，“H”轮正横泉州湾 4 号浮，航速 11 节，航向 127°。（此时“三无”渔船位于“H”轮船首方向，航迹向约 125°，航速 6.9 节，两船相距约 0.2 海里。）

图 8：2358 时 VTS 雷达监控记录与“H”轮雷达截图

根据该轮 VDR 数据，驾驶台 X 波段雷达上清晰显示船首方

向存在移动的物标回波，而在驾驶室指挥航行的船长、引航员、三副等人均未通过雷达对探测到的物标进行雷达标绘或与其相当的系统观察。在船艏负责瞭望的大副也未能通过视觉及早发现并报告前方移动物标。
