# **广东汕头“5·31”N 轮与 Y 船碰撞事故调查报告**

**编制单位：汕头海事局**

**编制时间：2021 年 2 月 25 日**

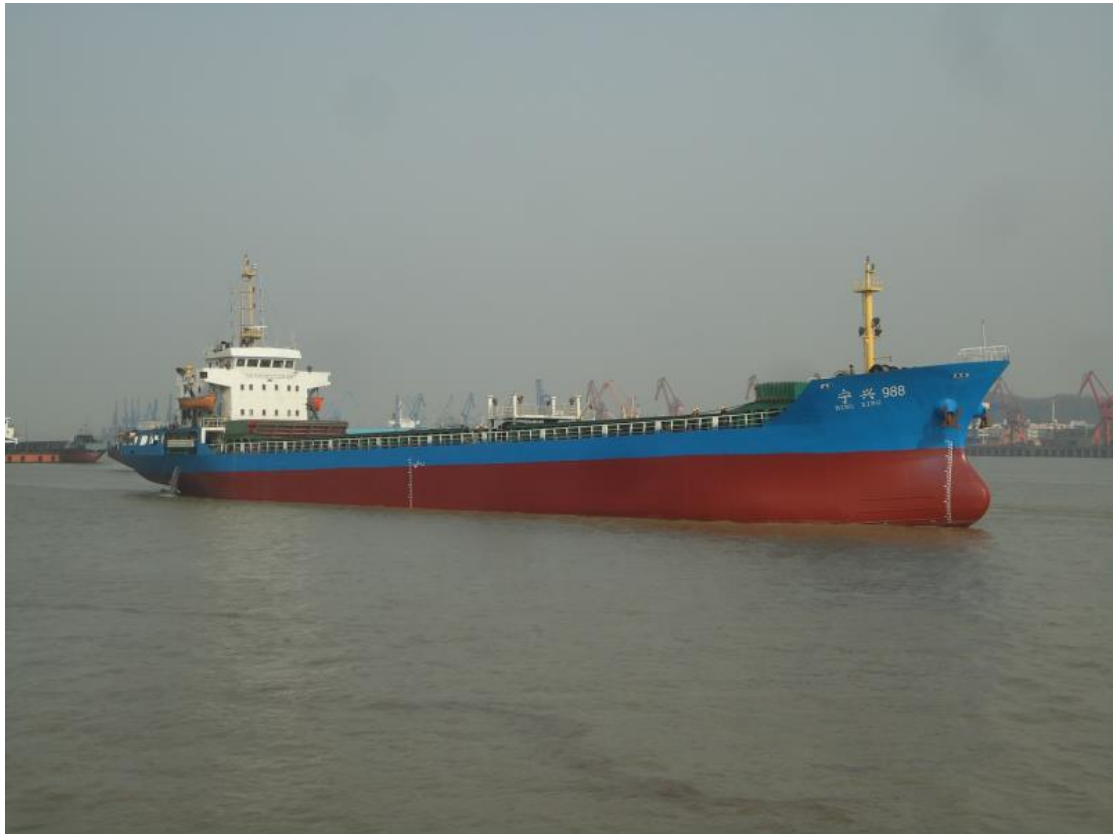
图 1：N 轮

(3) 现场勘验显示 N 轮左锚爪有外来附着物（小木块和油漆），Y 船驾驶台损坏。

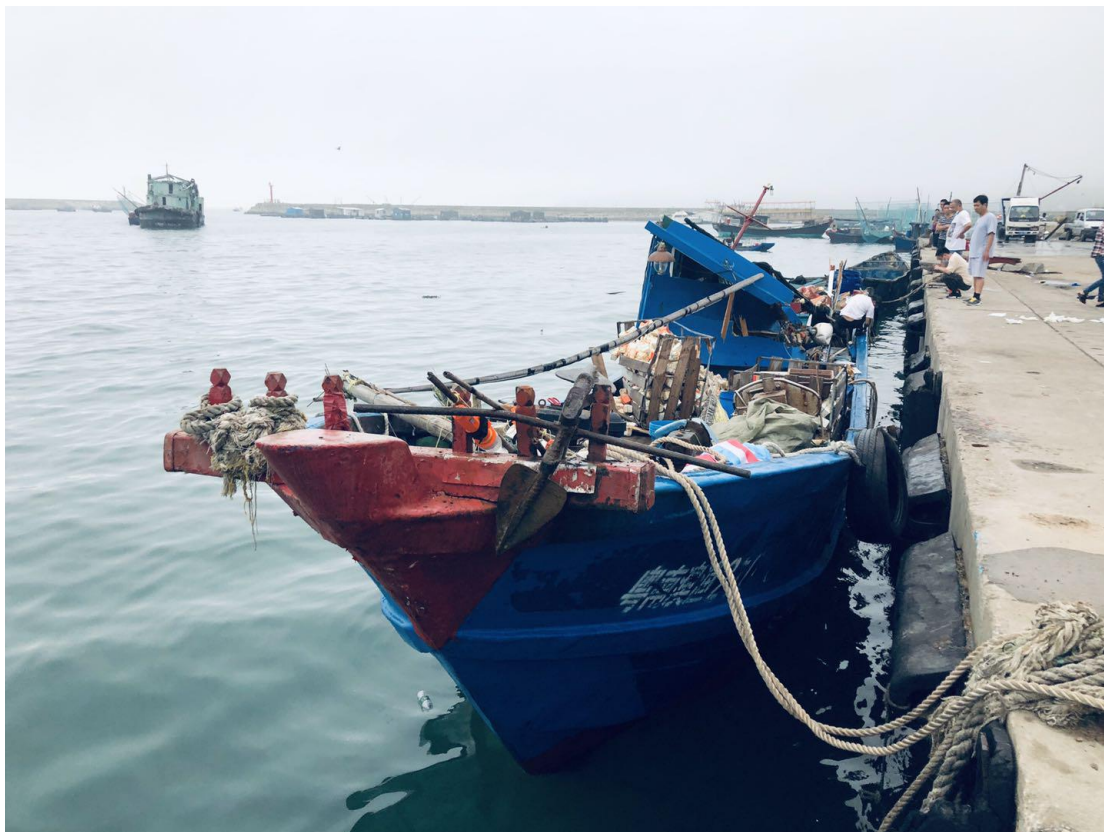
图 2：“Y” 船

船名 Y，木质船舶，船籍港后江，总长 22.3 米，型宽 4.0 米，型深 1.8 米，总吨 37，主机功率 79 千瓦，1998 年 6 月建造完工，作业类型刺网，为\*\*市\*\*县\*\*村游 XX 所有。船上的《渔业船舶安全证书》有效期至 2016 年 5 月 31 日止，《渔业船舶国籍证书》有效期至 2018 年 1 月 27 日，船舶证书过期，船舶不适航。

(2) 现场勘验 Y 船驾驶室损坏痕迹，推断 N 轮在右转避让 Y 船时，N 轮左锚部位大角度碰撞 Y 渔船驾驶室左侧前部后，渔船船尾向 N 轮船首偏转挤压，导致渔船驾驶室坍塌。

事故造成Y船驾驶台损坏，船上人员1人死亡、1人重伤，直接经济损失27万元，构成一般等级的水上交通事故。

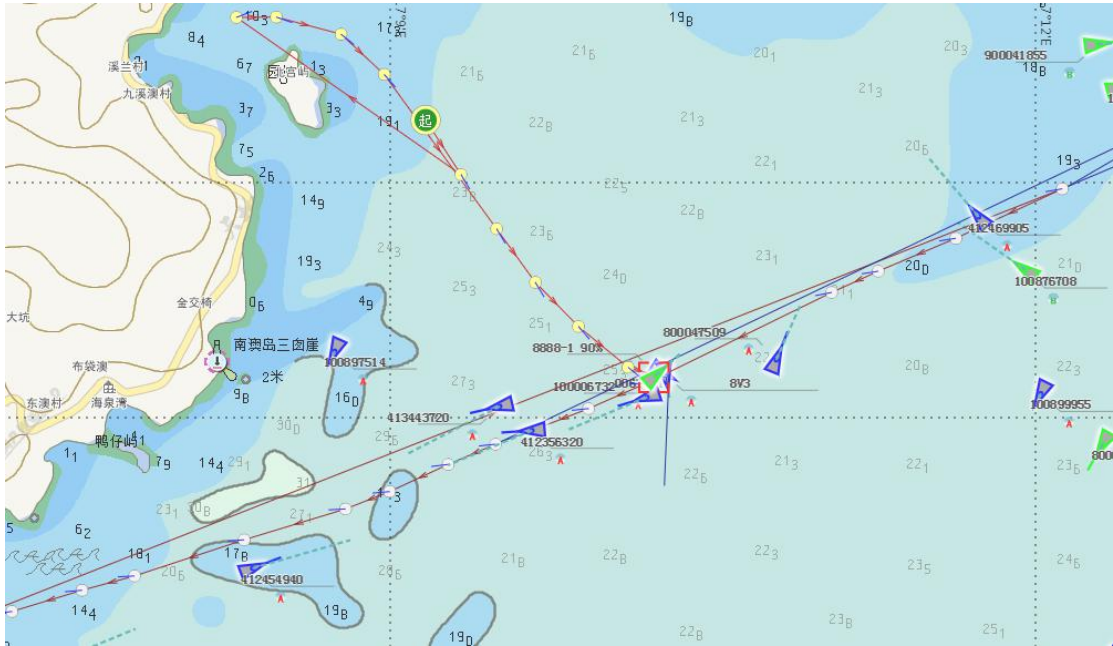
事故发生水域为南澳岛附近水域，此水域为国内沿海南北航线中小型船舶的习惯航路，该水域系岛礁区水域，常年有大量的渔船在此作业，渔船在此水域和港口之间往返较为频繁，船舶交通流量较大且穿越该区域的渔船交通流无固定流向，该区域商船、渔船会遇局面复杂多样。

图 3：事故水域通航情况

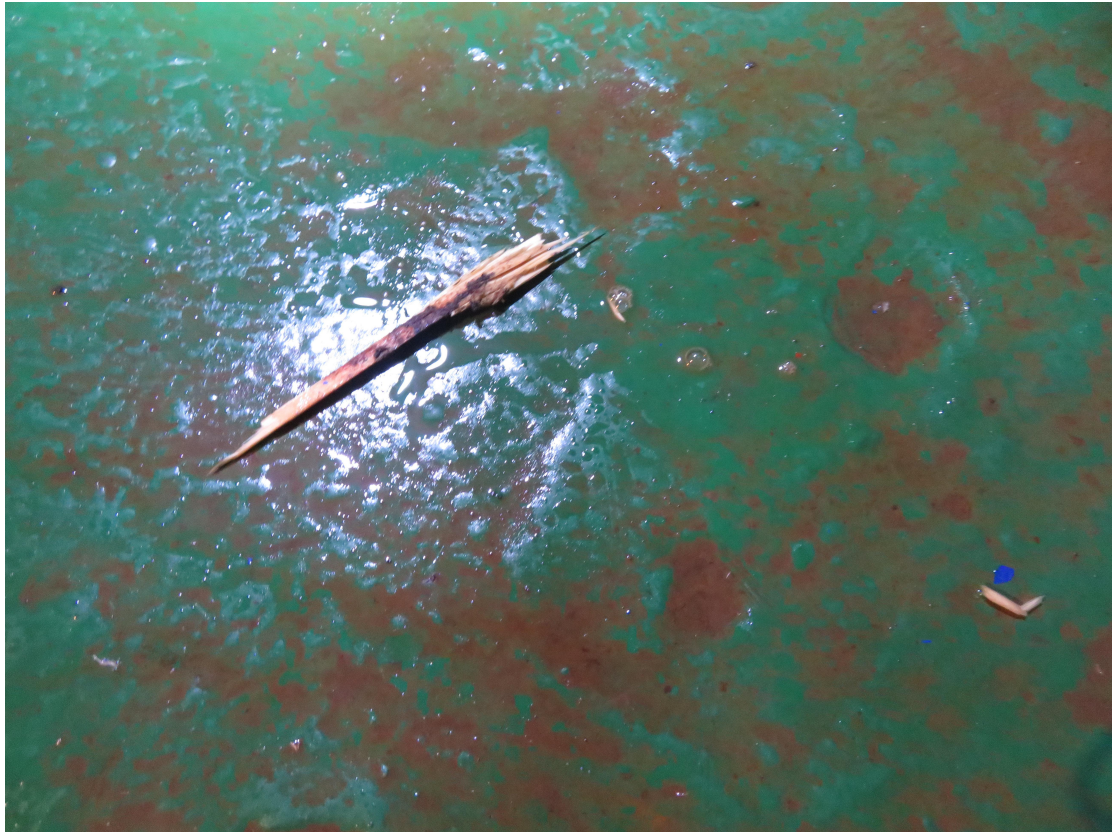
事故发生后，肇事商船离开事发水域，渔船船员没有看清对方船的任何特征，只知道该轮往西南方向航行。调查人员通过回放 AIS 船舶轨迹及 VTS 录像，发现当时经过该水域的商船只有 N 及“威\*\*”轮，即指令两船到汕头港协助调查。经对两船进行现场勘查并对相关船员进行调查，“威\*\*”轮上未见有碰撞痕迹，船员也称没有感到异常；N 轮船员称未感觉有发生碰撞事故，但现场勘查时发现其船体有擦碰的痕迹，同时在该船首甲板上发现有一木块（船员确认非本船物品），经汕头大学司法鉴定中心人员到现场提取 N 轮上外来木块表面的油漆及碰撞痕迹处的油漆，并提取 Y 船碰撞部位的油漆和木块进行鉴定，经红外线光谱仪和扫描电子显微镜

技术鉴定结果为同种类油漆，故认定“N 轮为肇事船。

图 4：N 轮外来木块

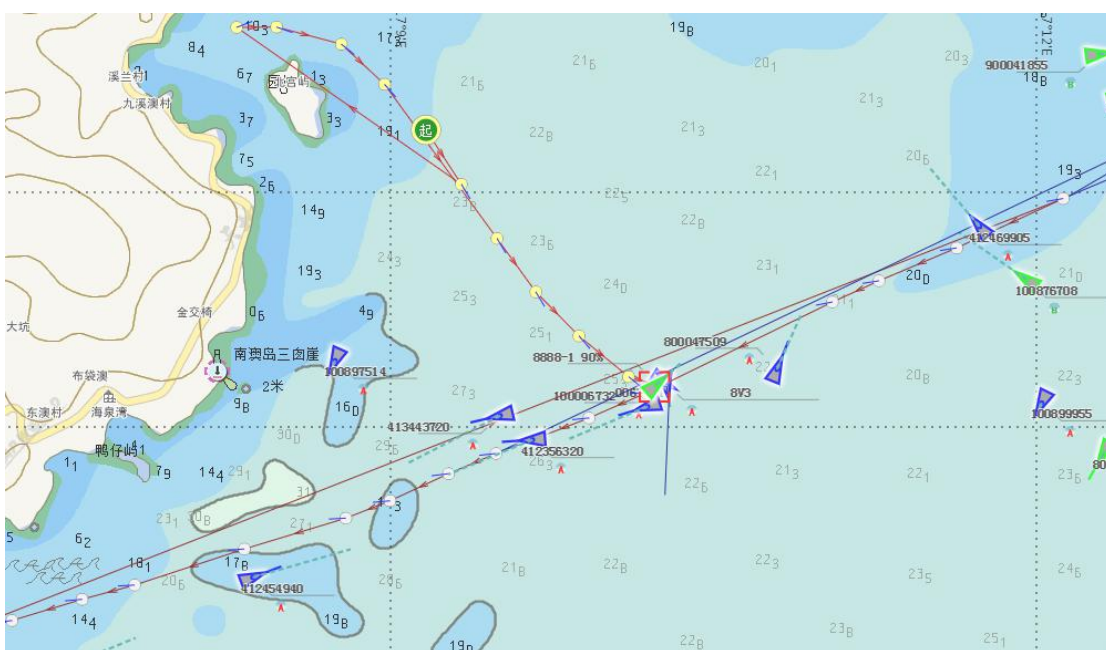
（2）回放 VTS 视频，显示 000673-1、000637-2、000637-3 和 N 轮在事故时间在事故位置重叠。

图 6：事故时间出现在事故位置附近船舶（AIS 视频回放）

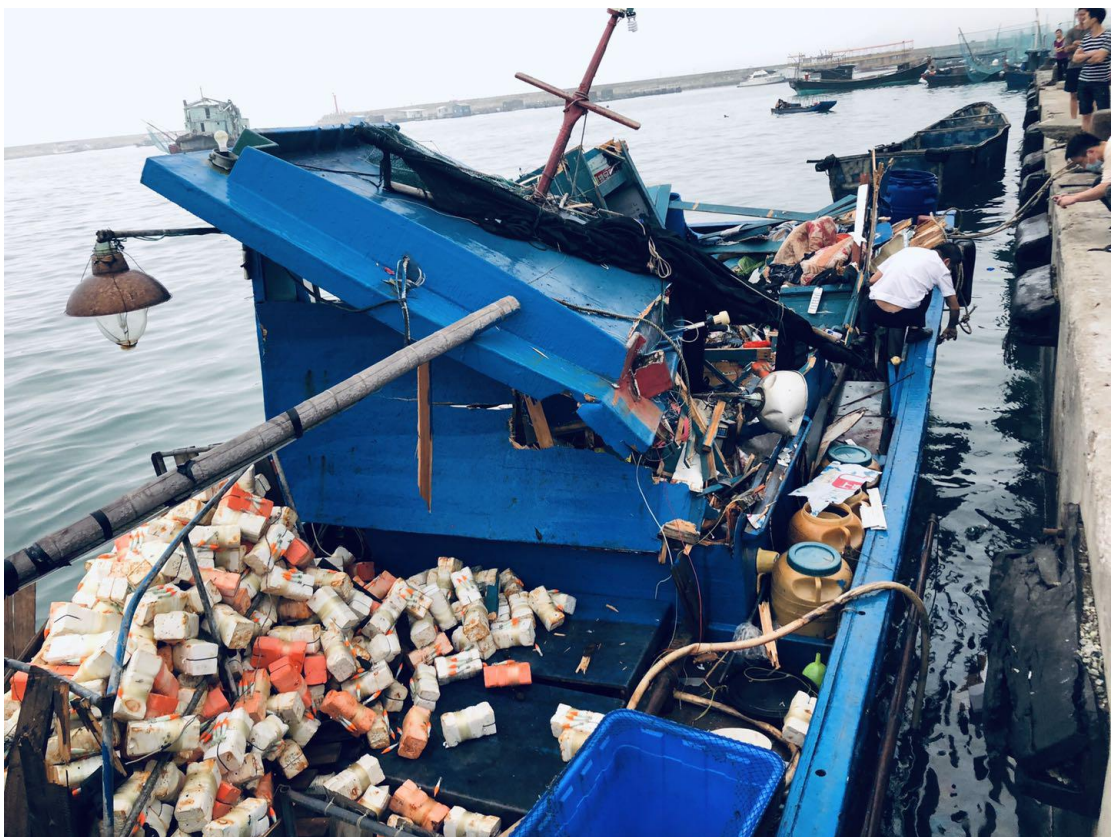
图 9：Y 船碰撞后状况

约 2204 时，该船刚向右转，船首左锚与渔船驾驶台左前部位发生碰撞，船首挤压渔船驾驶台，渔船驾驶台破损，部分坍塌，碰撞后渔船灯光消失。

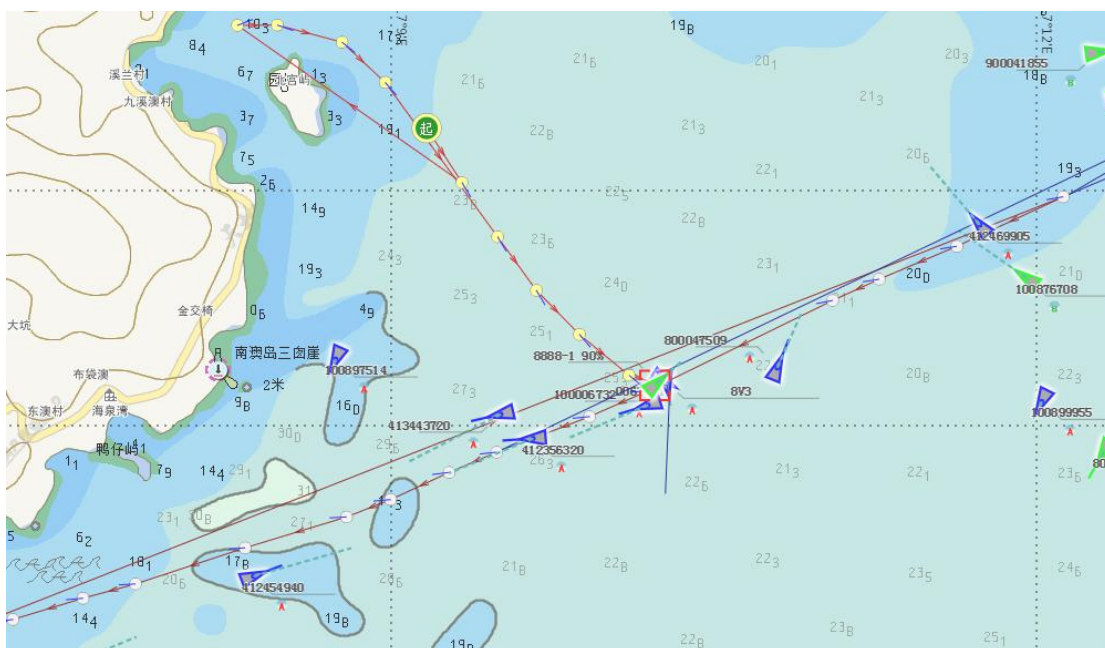
5、碰撞角度和部位：碰撞角度约  $75^{\circ}$  ，碰撞部位为 N 轮左锚和 “Y” 船驾驶室左前部位。

(1) AIS 信息显示 2204 时 N 轮船首向为  $235^{\circ}$  ，Y 船的船首向为  $130^{\circ}$  ，两船夹角为  $75^{\circ}$  。

约 2203 时，值班水手首次发现右前方约 0.3 海里处有一渔船，该渔船显示一盏白灯，朝着偏南方向航行，值班水手即自行压右舵  $30^{\circ}$  向右避让。值班水手看到渔船灯光从左舷船首露出时，值班水手即改用左满舵然后舵角逐渐减小航向复原。

图 10: 碰撞示意图
