MAIR090702202005

# 广东江门“8·19”“和 XX1”船、“和 XX2”船、“金 XX”船与“皖 XX”船触碰海军在建码头管桩事故调查报告

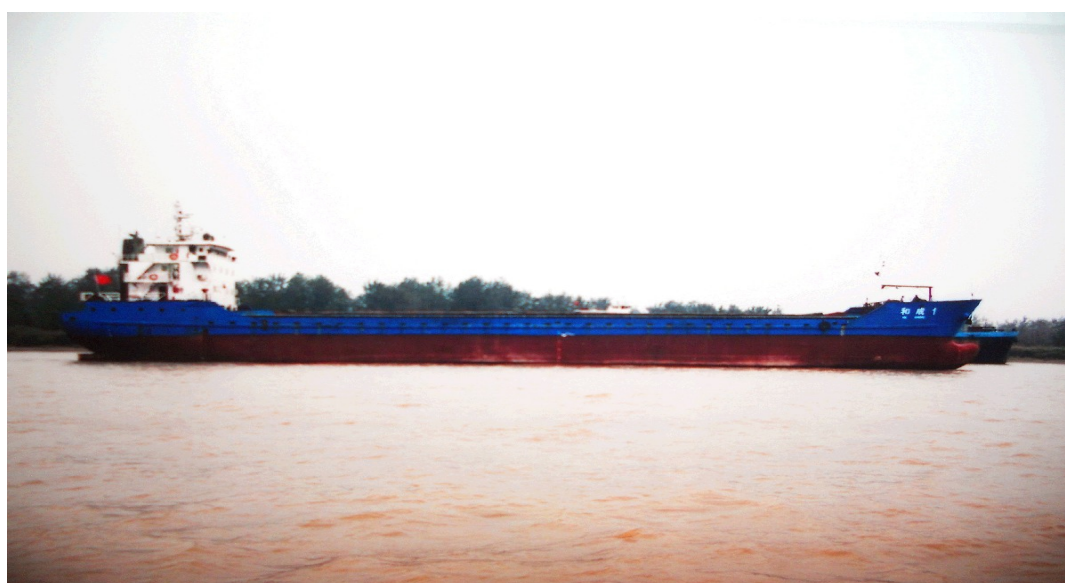
图 1：“和 XX1” 船

事故造成海军在建码头施工区域下游引桥、2#变电所平台、码头平台、上游引桥、1#变电所平台 PHC 管桩 123 根毁损；“和 XX1”船右艏锚导链孔下方穿孔，船艏右舷栏杆凹陷；“和 XX2”船船尾右舷角周围两处凹陷变形，右舷船中货舱围周围两处凹陷变形；“金 XX”船右舷船中水尺处凹陷，右舷船身有刮痕。事故未造成人员伤亡和水域污染。直接经济损失约 700 万元。。
