# 广州“10·5”“大庆226”轮与 “TAN BINH 245”轮碰撞事故 调查报告

编制单位：广州南沙海事处

编制时间：2021年1月5日

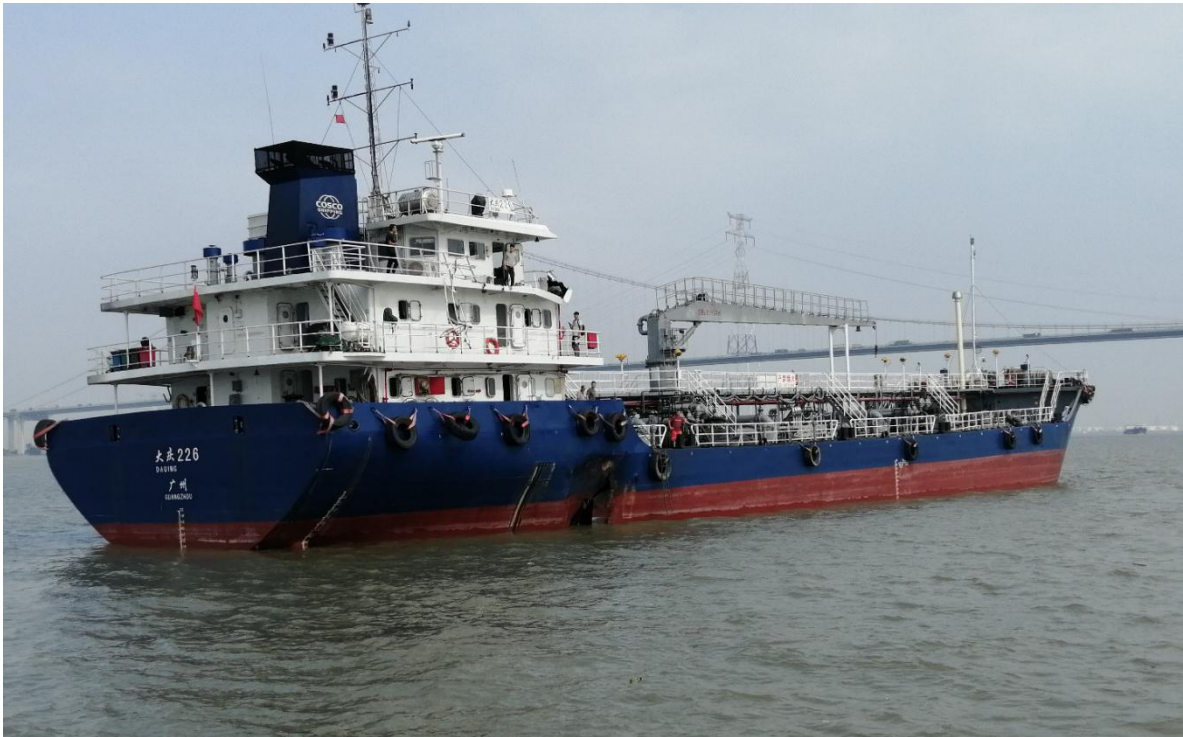
图 1：“大庆 226”轮碰撞后图片

右舷驾驶台下方 14#至 25#肋位之间的机舱部位破损范围宽约 4.1 米、高约 4.5 米，机舱进水机器水浸受损，少量舱底水流出；右舷罗经甲板栏杆部分破损变形、断裂，修船费用约人民币 500 万元，应急费用（包括拖带救助费、防污清污费等）约人民币 180 万元，直接经济损失共计约人民币 680 万元。

10 月 5 日中午“大庆 226”轮被拖带至坭洲头浅水区，采取临时堵漏措施后于 7 日上午被安全拖带至广州黄埔菠萝庙船厂等待修理。

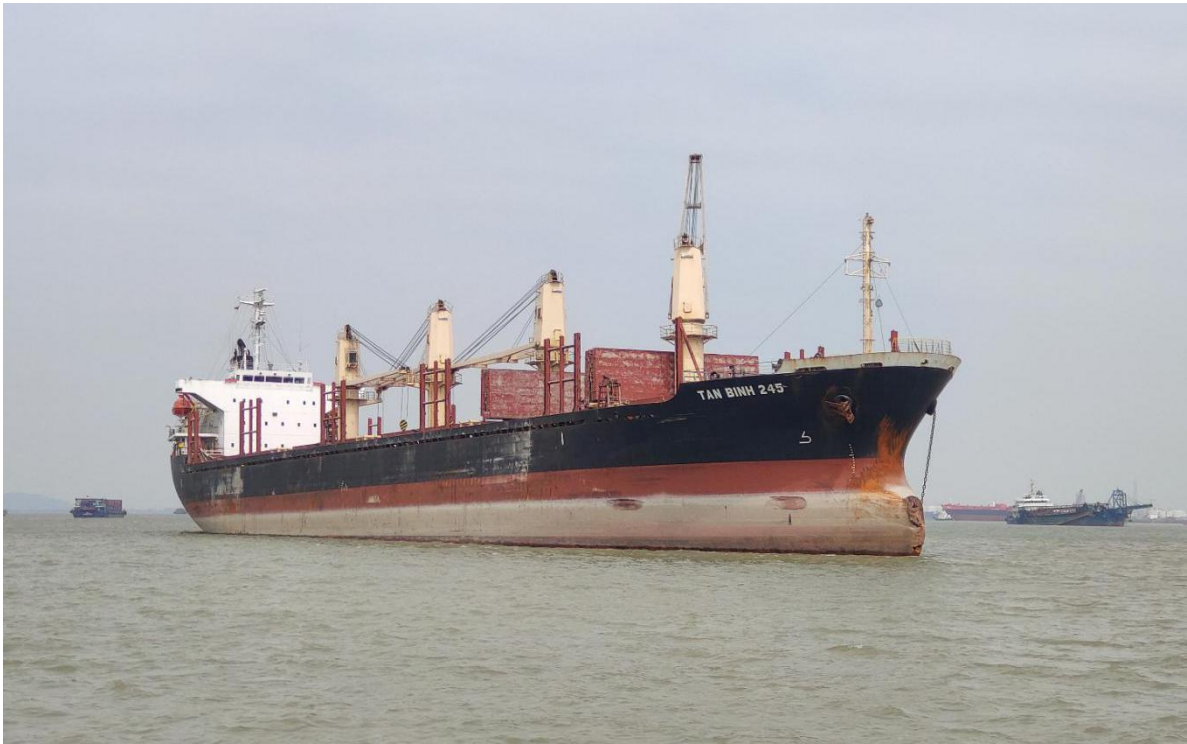
图 2：“TAN BINH 245”轮碰撞后图片

球鼻艏水线以上局部凹陷变形破损，右锚上方附近船体外板有擦痕，直接经济损失约人民币 130 万。

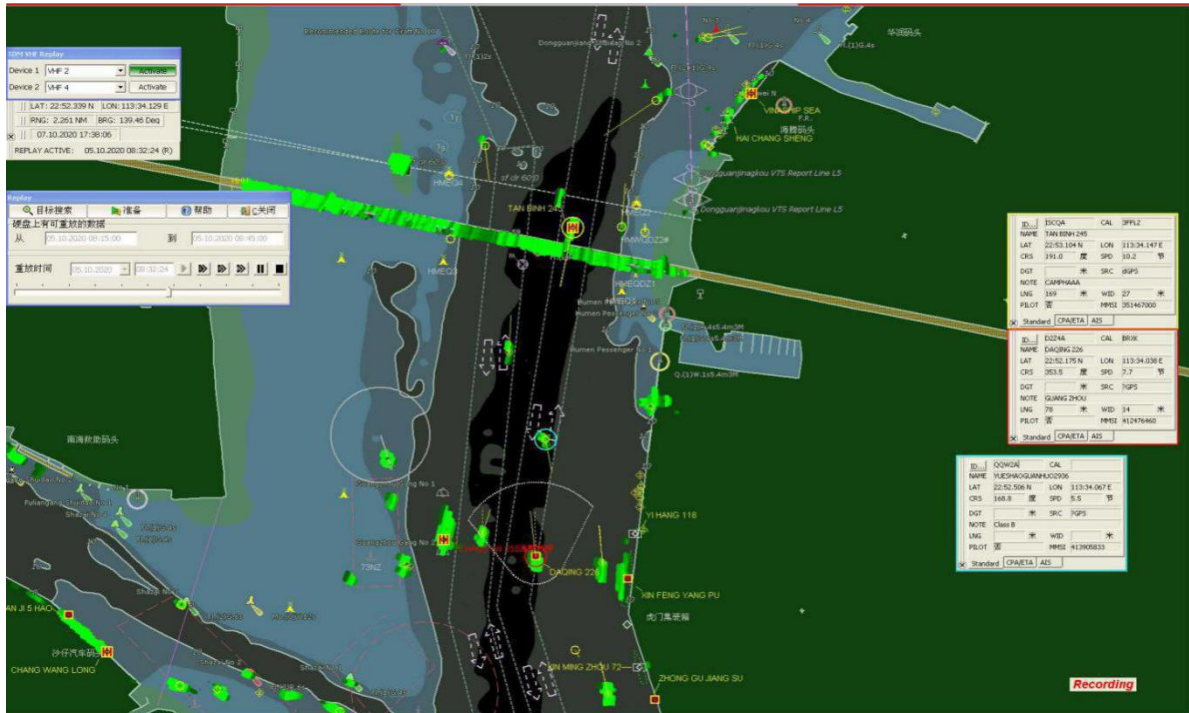
10 月 5 日 0832 时，“TAN BINH 245”轮和“大庆 226”轮两船相距约 1.3 海里时，沿主航道进、出口航行船舶只有“TAN BINH 245”轮和“大庆 226”轮，此时已安全横越过主航道的“粤

图 3：0832 时广州 VTS 截图
