# 广州“9·13” “恩润9”轮与“HUI FENG 7”轮 碰撞事故调查报告

编制单位：广州沙角海事处

编制时间：2021年1月4日

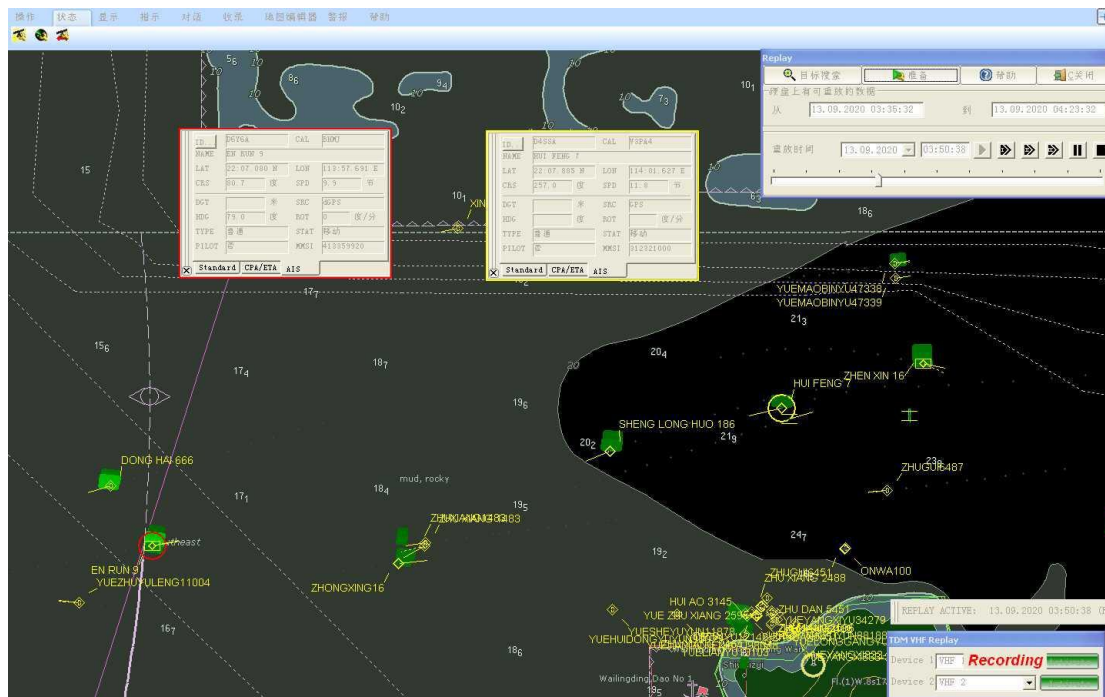
图 4：事故水域广州 VTS 雷达录像截图

事故发生在伶仃岛西北侧约2.5海里处附近水域

( $22^{\circ} 7' 21''$  N/ $113^{\circ} 59' 25''$  E)。事故发生时，有一艘中小型货轮“SHENG LONG HUO 186”轮和“HUIFENG 7”轮同向行驶与“恩润 9”轮形成对遇局面。

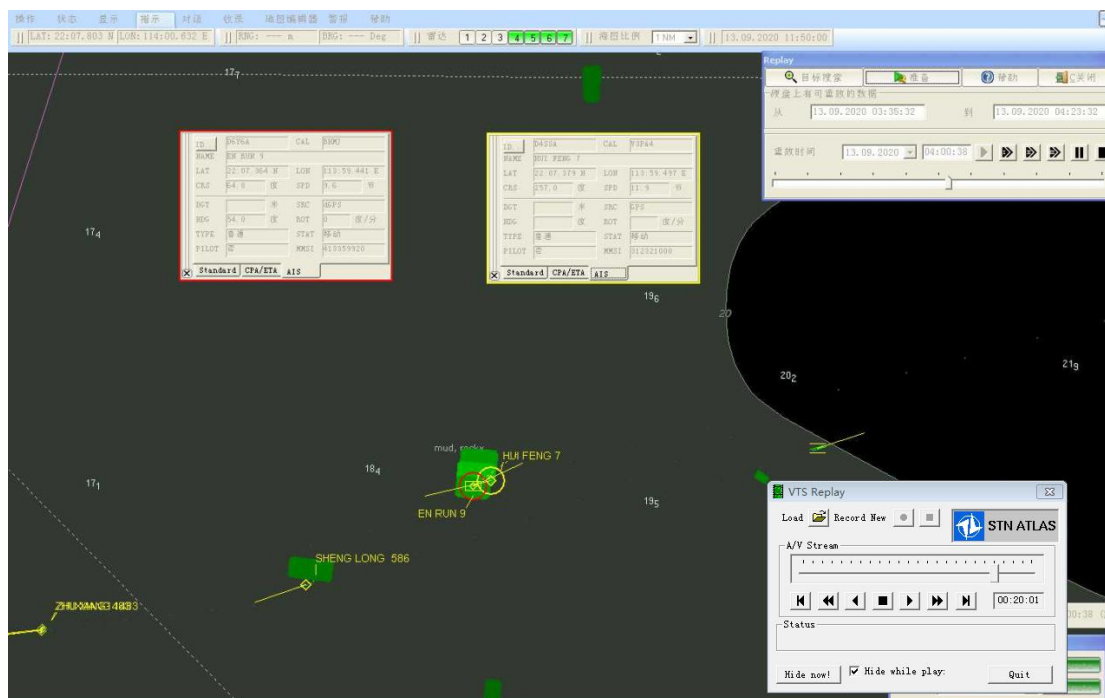
图 5：碰撞时广州 VTS 雷达回波录像截图

通过回放广州 VTS 雷达回波录像，发现 2020 年 9 月 13 日 0400 时 20 秒，“HUI FENG 7”轮与“恩润 9”轮雷达回波接触，经纬度为  $22^{\circ} 07.4' N/113^{\circ} 59.5' E$ 。

综上，事故双方船舶陈述的碰撞时间和地点与广州 VTS 雷达回波录像显示基本一致，以雷达录像显示的时间和位置为准，碰撞的时间为 2020 年 9 月 13 日 0400 时，地点经纬度为  $22^{\circ} 07.4' N / 113^{\circ} 59.5' E$ 。

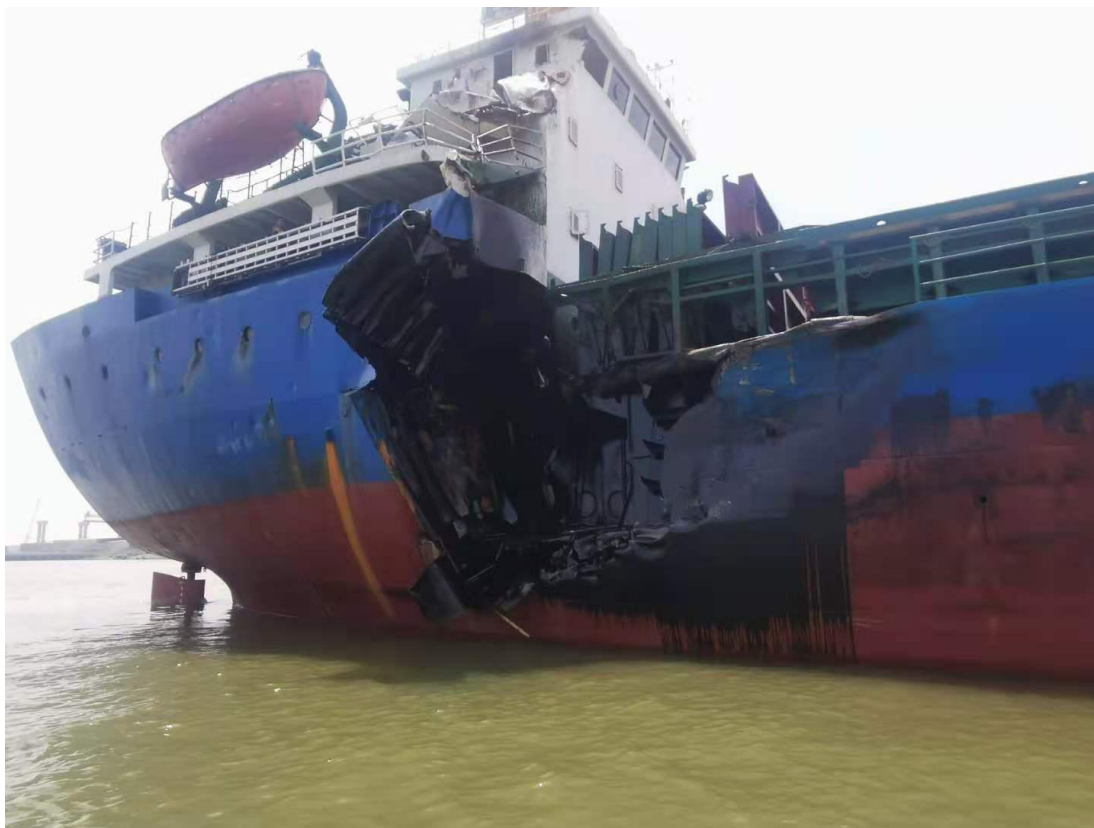
图 6：“恩润 9” 轮碰撞部位

“恩润 9”轮船长林某财称，该船右舷机舱舱壁与“HUI FENG 7”轮球鼻首发生碰撞。碰撞角度约为 30 度。

现场勘验发现右舷机舱舱壁破裂，机舱外舱壁受损部位前部向内受挤压变形，后部受撞击破裂，“HUI FENG 7”轮球鼻首凹陷破裂。

FENG 7” 轮球鼻首与“恩润 9” 轮右舷机舱舱壁发生碰撞，碰撞角度约为 30-50 度。

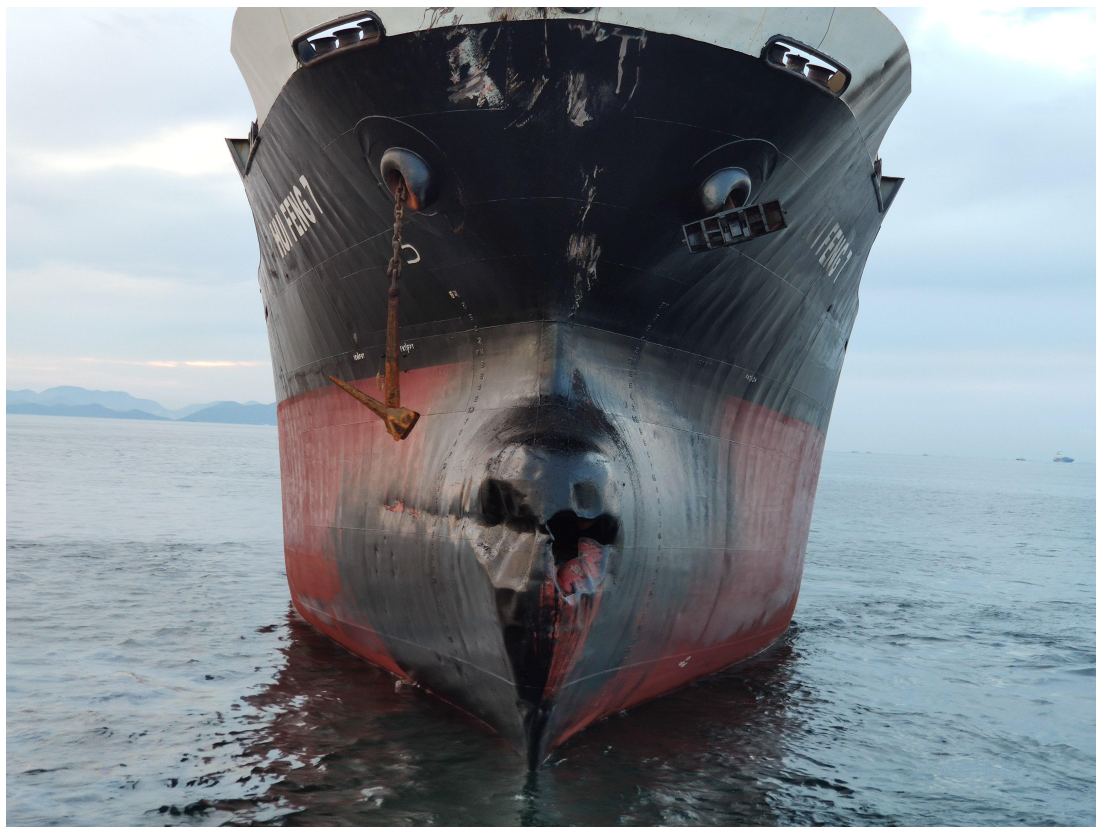
图 7: “HUI FENG 7” 轮碰撞位置

“HUI FENG 7”轮大副文某涛称，该船球鼻首与“恩润 9”轮右侧船尾发生碰撞，碰撞角度约为 50 度。

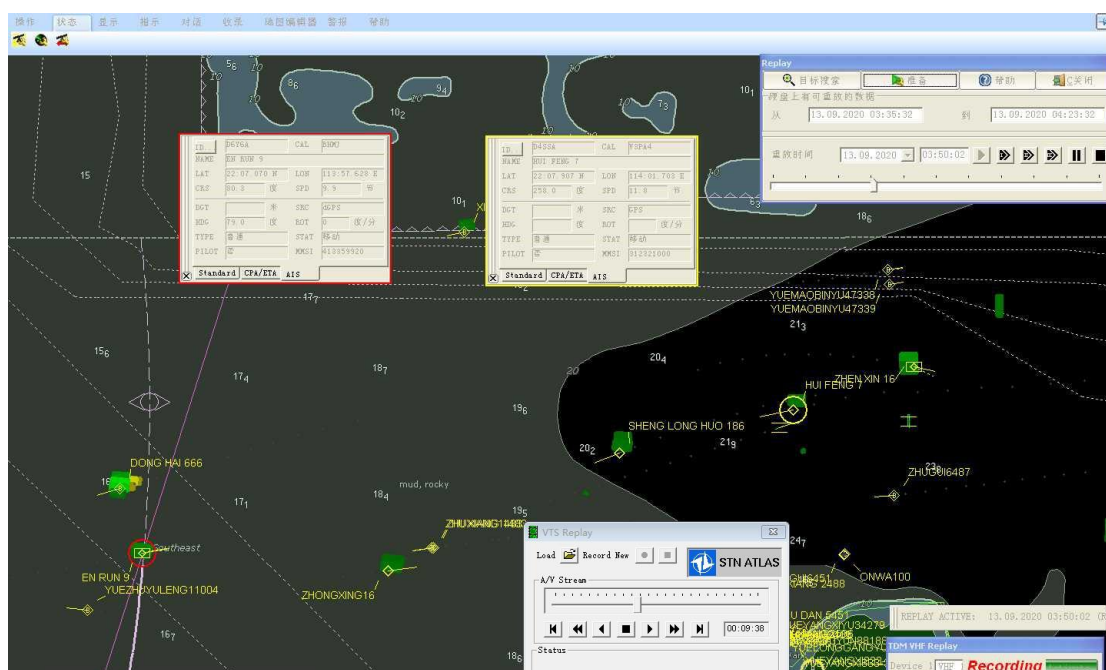
图 8：“恩润 9”过 VTS 东南报告线

约 3 至 4 海里有两艘西行船 “HUI FENG 7” 轮和 “SHENG LONG HU0186” 轮，这两条船之间相距 1 海里左右。该船长计划与 “SHENG LONG HU0186” 轮右对右驶过后，与 “HUI FENG 7” 轮左对左驶过。

随后，船长与 “SHENG LONG HU0186” 轮通过 VHF16 频道联系，约定右对右通过，此时该船与 “HUI FENG 7” 相距约 3.5 海里。

0351 时，该船船位  $22^{\circ} 07'.151N/113^{\circ} 58'.193E$ ，船首向  $082^{\circ}$ ，航向  $088^{\circ}$ ，航速 9.9 节，此时该船与 “HUI FENG 7” 相距 2.7 海里。

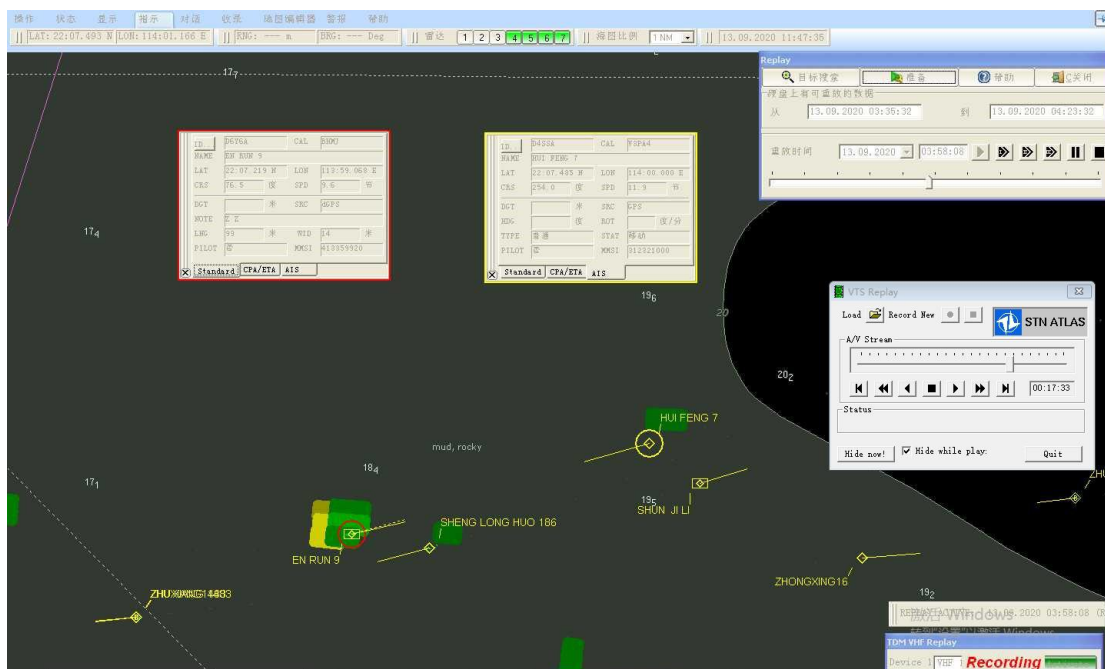
图 9：“恩润 9”与“SHENG LONG HUO 186”船避让

0358 时，该船与 “SHENG LONG HU0186” 轮右对右通过，

最近会遇距离不足 100 米，水手在驾驶台可以清晰看到“SHENG LONG HUO186”轮的船体。该船航向 079°，航速 9.8 节。

该船与“SHENG LONG HUO186”轮让清后，航向 076°，航速 9.5 节，船长称，此时可以看到“HUIFENG 7”轮的绿灯，该船与“HUI FENG 7”轮相距 0.72 海里。船长计划继续向左转向，并与“HUI FENG 7”轮右对右通过，并通过 VHF16 频道呼叫“HUIFENG 7”轮，未收到应答，大副用激光灯照射“HUIFENG 7”轮也未收到回应。

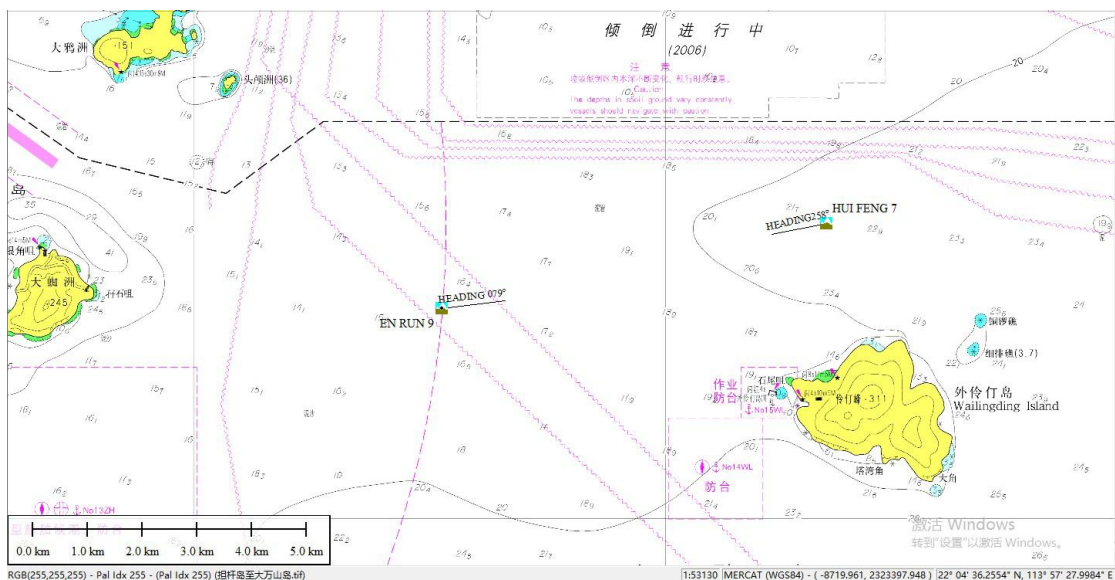
图 10: HUI FENG 7 过外伶仃岛北侧

13 日 0350 时，该船经过外伶仃岛北侧西行，航向  $257^{\circ}$ ，航速 11.8 节，船位  $22^{\circ} 7'.907N/114^{\circ} 01'.708E$ 。该船大副文某涛接班后，通过雷达、AIS、望远镜发现船首方向对遇行驶的“恩润 9”轮，距离 3.87 海里，他认为两船保速保向可以安全通过。

0351 时，该船继续西行，航向  $256^{\circ}$ ，航速 11 节，此时该船与“恩润 9”相距 2.7 海里。

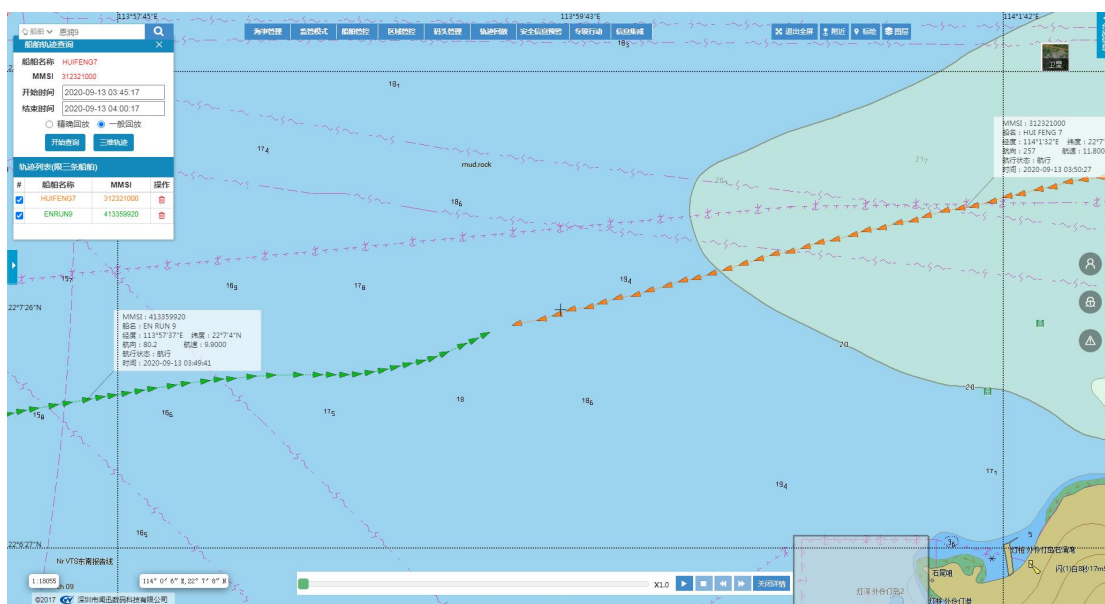
图 11：“恩润 9”船和“HUI FENG 7”轮航行轨迹

0359 时，该船船位 22° 07′.801N、113° 59′.307E，航向 065°，航速 9.5 节，该船与“HUI FENG 7”相距 0.37 海里。船长觉得该船与“HUI FENG 7”存在碰撞危险，且“HUI FENG 7”未采取避让措施，船长下令左舵 5、左舵 10、左满

0400 时，该船的右侧 NO.4 边柜、机舱右侧与“HUI FENG 7”球鼻首发生碰撞，随后，“HUI FENG 7”轮倒车两船脱离，碰撞位置  $22^{\circ} 07.4'N/113^{\circ} 59.5E$ 。

0359 时，该船继续保速保向，航向  $255^{\circ}$ ，航速 11.9 节，该船与“HUI FENG 7”相距 0.37 海里。大副突然发现“恩润 9”轮正在大幅向左转向，大副下令“左满舵”进行避让。

0400 时，该船的球鼻首与“恩润 9”轮右舷机舱部位碰撞，随后该轮倒车，两船脱离，碰撞位置  $22^{\circ} 07.4'\text{N}/113^{\circ} 59.5\text{E}$ 。

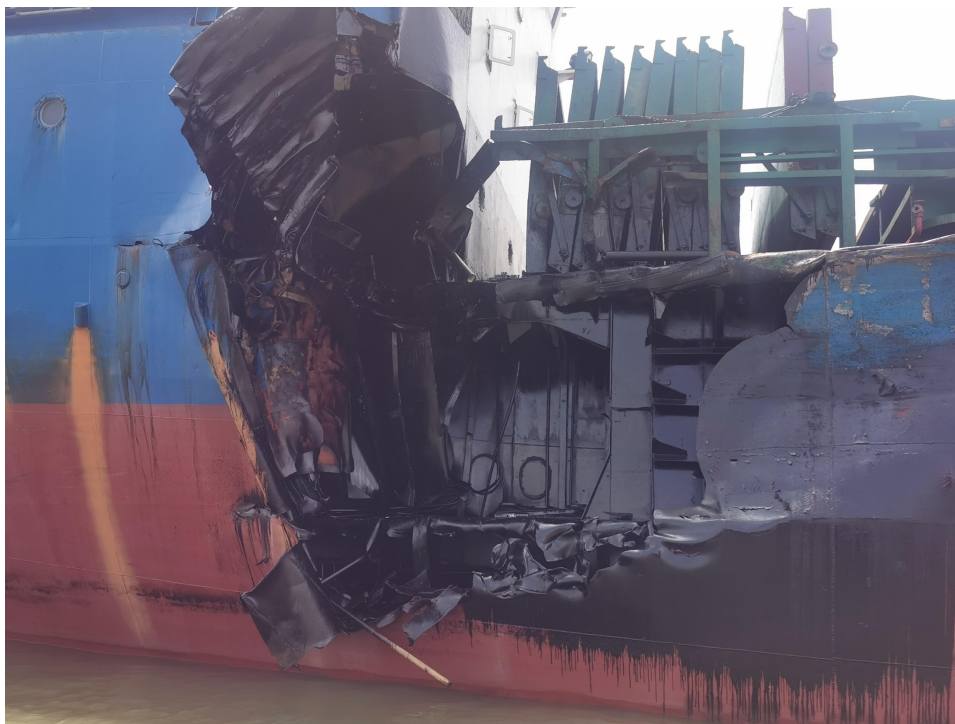
图 11：“恩润 9”轮损坏情况

该船右侧 N0.4 边柜及机舱右侧外壳船板破损、开裂，重油柜和沉淀柜破裂，分油机、发电机、主机等设备浸泡油污，船舶维修费用约 214 万。

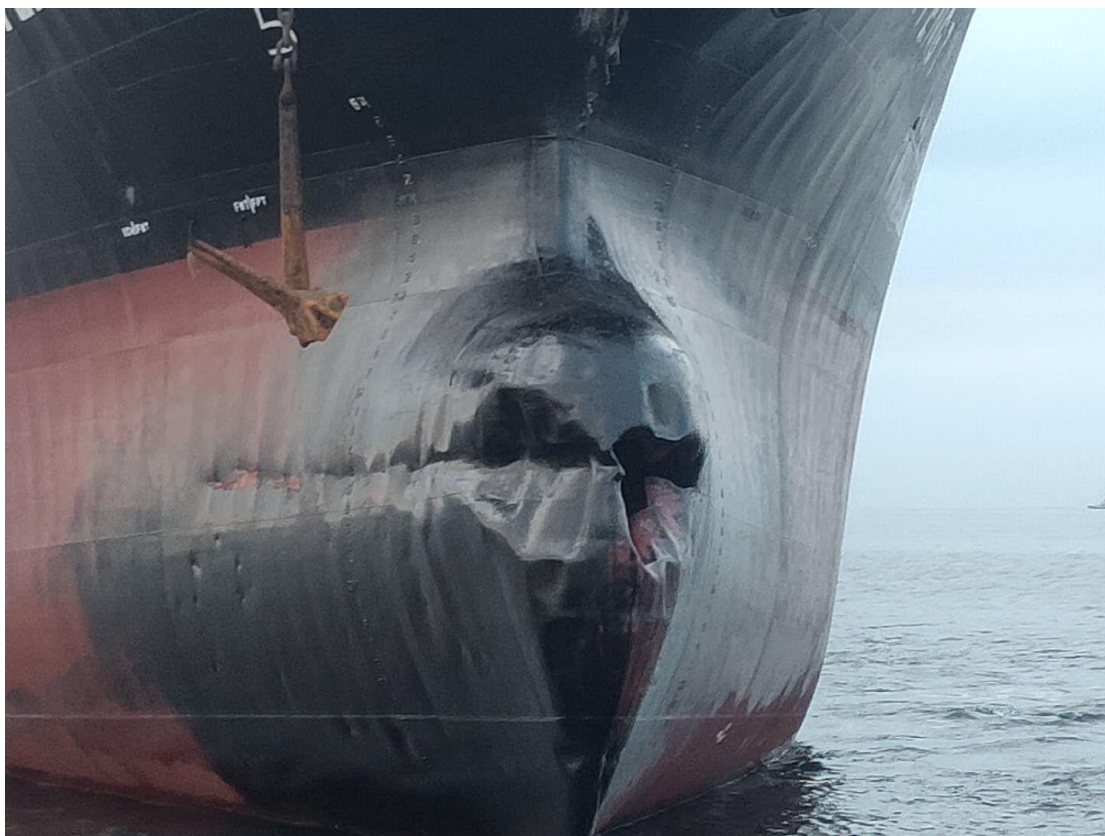
图 12：“HUI FENG 7”轮损坏情况

该船球鼻艏破损变形，右侧船体凹陷，长度约 10 米，船舶维修费用约 20 万元。

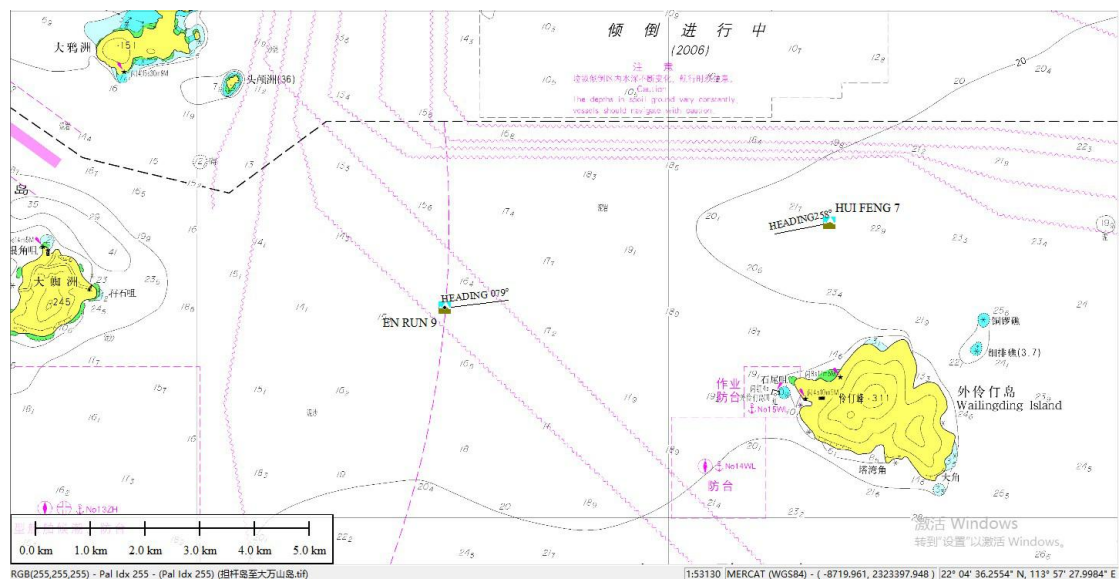
图 13：会遇局面示意图

2020 年 9 月 13 日 0350 时，“恩润 9”轮船位  $22^{\circ} 07'.070N/113^{\circ} 57'.628E$ ，船首向  $079^{\circ}$ ，航向  $080.3^{\circ}$ ，

航速 9.9 节，“HUI FENG 7”轮船位  $22^{\circ} 7'.907\text{N}$ 、 $114^{\circ} 01'.708\text{E}$ ，船首向  $258^{\circ}$ ，航向  $258^{\circ}$ ，航速 11.8 节。此时在夜间，能见度良好，两船相距 3.87 海里，两船的船首向夹角为  $1$  左右 $^{\circ}$ ，在接近相反航向行驶且致有碰撞危险，构成对遇局面，应各自向右转向，各从他船的左舷驶过。
