**广州“4·10”  
“粤东莞货 0686”船与涉渔“三无”船  
碰撞事故调查报告**

编制单位：广州沙角海事处

编制时间：2020 年 9 月 22 日

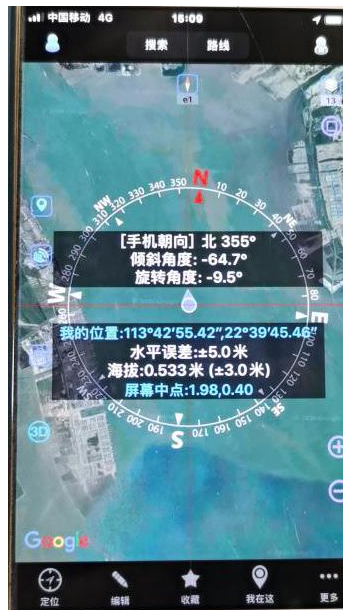
图 4：4 月 10 日 1509 时渔民谢 X 文手机定位截图

据获救渔民谢 X 文称，该船于 2020 年 4 月 10 日约 1500 时放完渔网后抛锚，在渔网的前后两端分别设置了一个渔标，为了保护渔网，该船抛锚位置距离渔标约 8-10 米。随后他用手机定位软件对该船位置进行了定位，并将定位的截图通过微信发给他的朋友杨忠，该定位截图显示经纬度为  $22^{\circ} 39' 45.46''\text{N}/113^{\circ} 42' 55.42''\text{E}$ 。

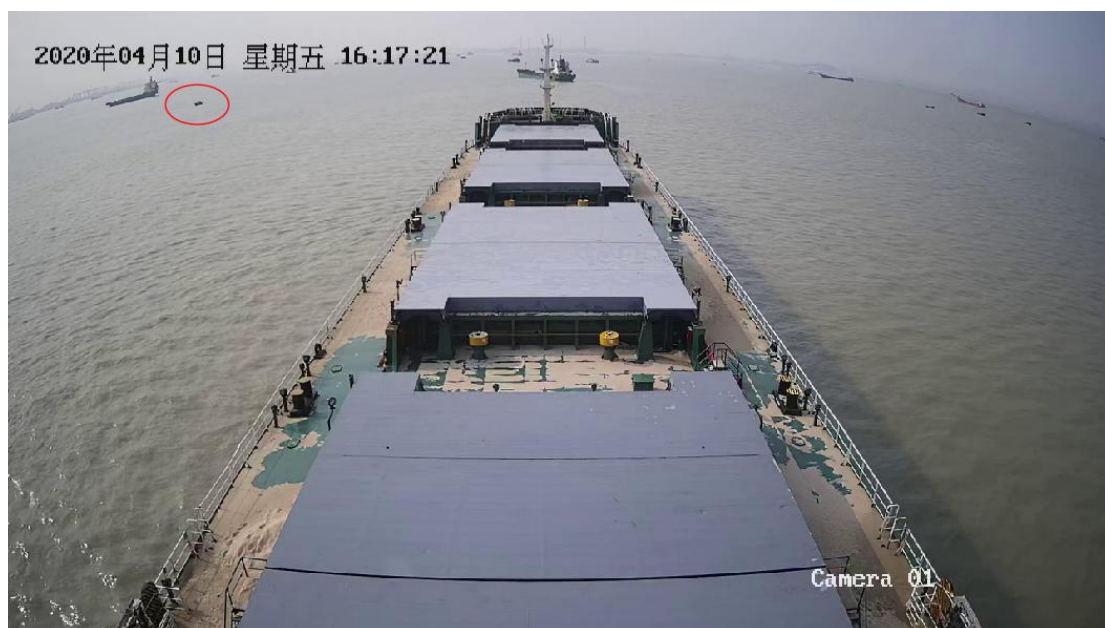
图 6：“钱鸿 69” 船视频监控录像显示的小渔船位置

通过回放在广州港 32LD 锚地锚泊的“钱鸿 69”船视频监控录像，发现 2020 年 4 月 10 日 1604 时左右，在“钱鸿 69”船左前方只有一艘小渔船，该小渔船位置位于“钱鸿 69”船前方两艘锚泊船之间，与渔民谢 X 文事故前通过手机定位的该船位置与事故后发现的该船渔标位置相对应。

经获救渔民何 X 明辨认，在“钱鸿 69”船视频监控录像左前方显示的小渔船为陈 X 光所属的涉渔“三无”船。

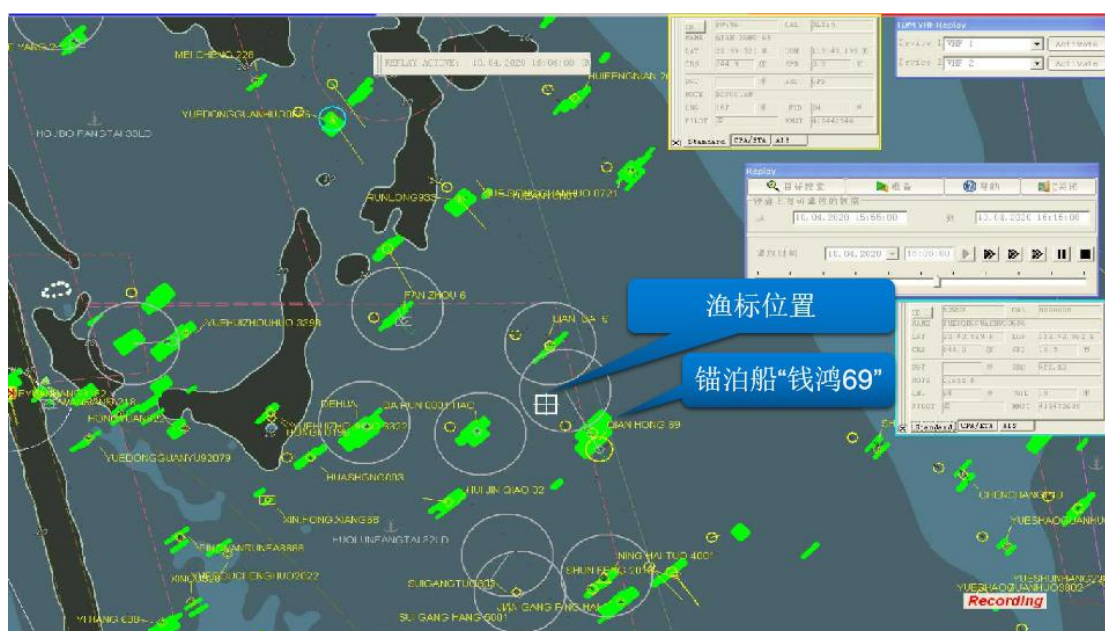
图 7：4 月 10 日 1606 时广州 VTS 雷达回波截图（加标注）

综上，事故前涉渔“三无”船的船位在  $22^{\circ} 39' 45.46''\text{N}/113^{\circ} 42' 55.42''\text{E}$  附近，位于广州港 32LD 锚地东北侧，4 月 10 日 1604 时左右锚泊船“钱鸿 69”船视频监控录像左前方显示的小渔船为陈 X 光所属的涉渔“三无”船。

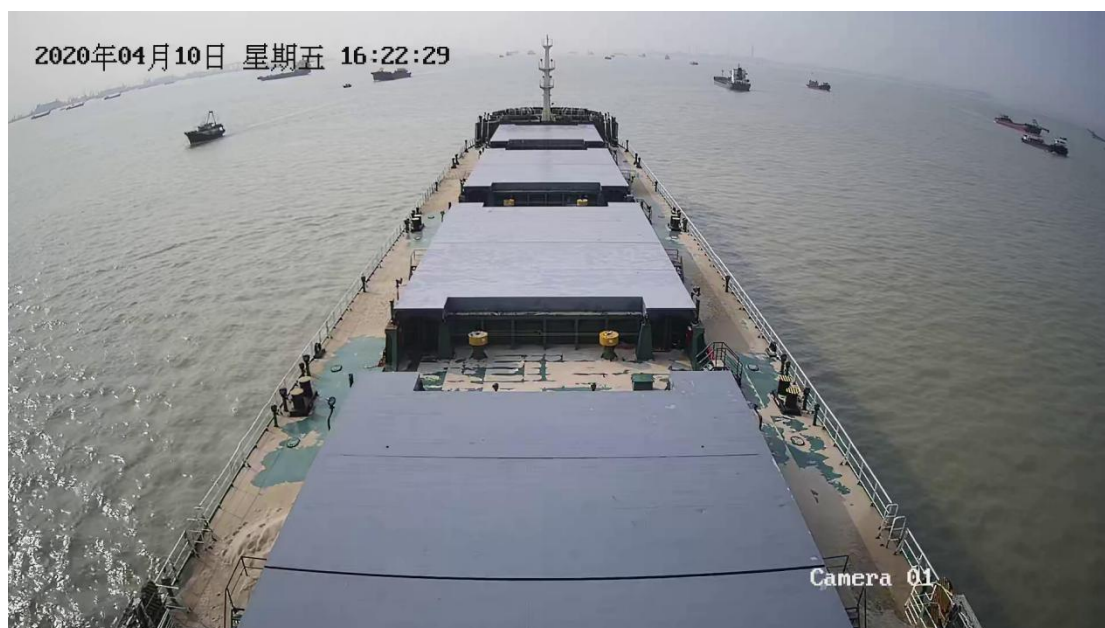
图 8：碰撞前（“钱鸿 69” 船视频监控录像截图）

通过调取在广州港 32LD 锚地锚泊的“钱鸿 69”船视频监控录像，回放发现 4 月 10 日 1609 时 19 秒，在“钱鸿 69”船左前方水域，一艘自卸砂船与一艘小渔船发生碰撞，碰撞后小渔船向右翻扣，并漂至自卸砂船船头右侧，1610 时 19 秒，翻扣小渔船漂至自卸砂船船尾右侧，1611 时 08 秒，翻扣渔船沉没消失。

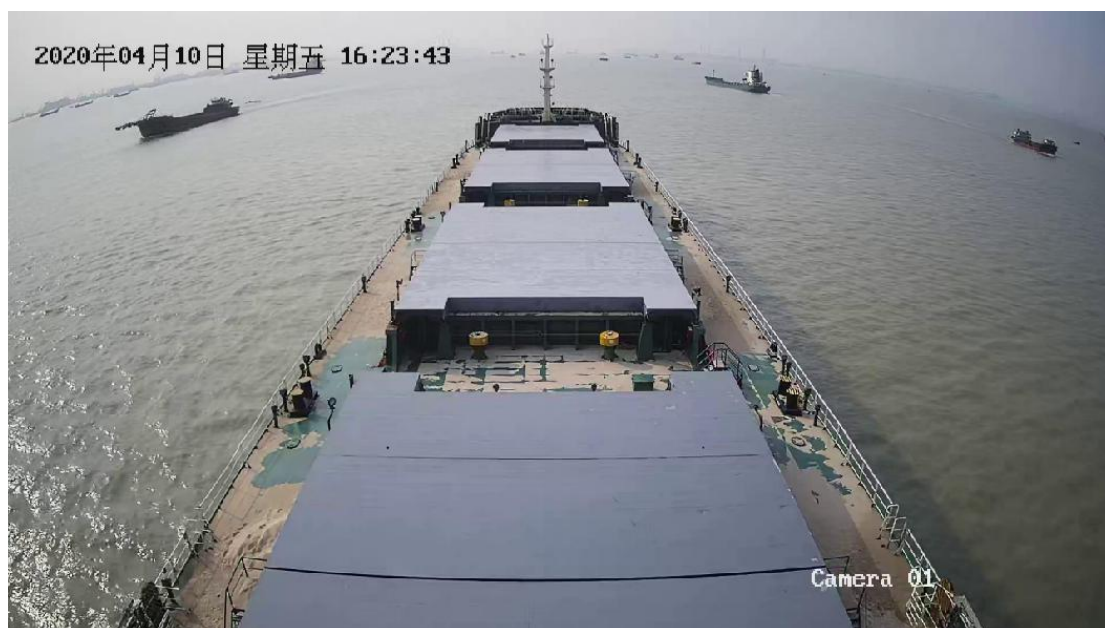
图 10：碰撞后小渔船漂浮在自卸砂船船尾右侧（“钱鸿 69”船视频监控录像截图）

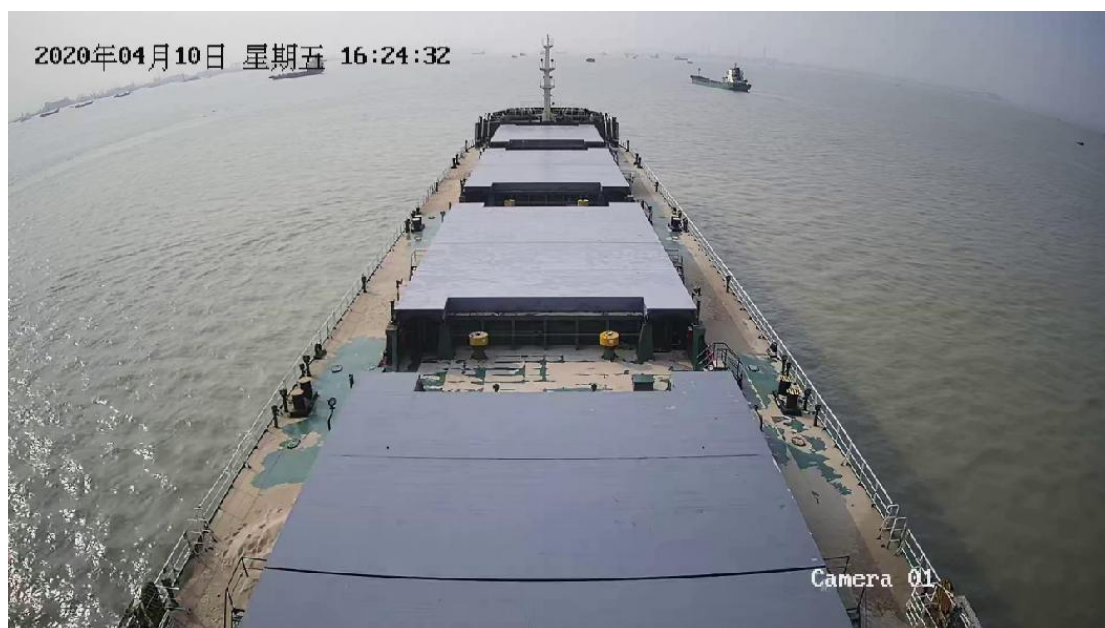
图 11：小渔船沉没消失（“钱鸿 69”船视频监控录像截图）

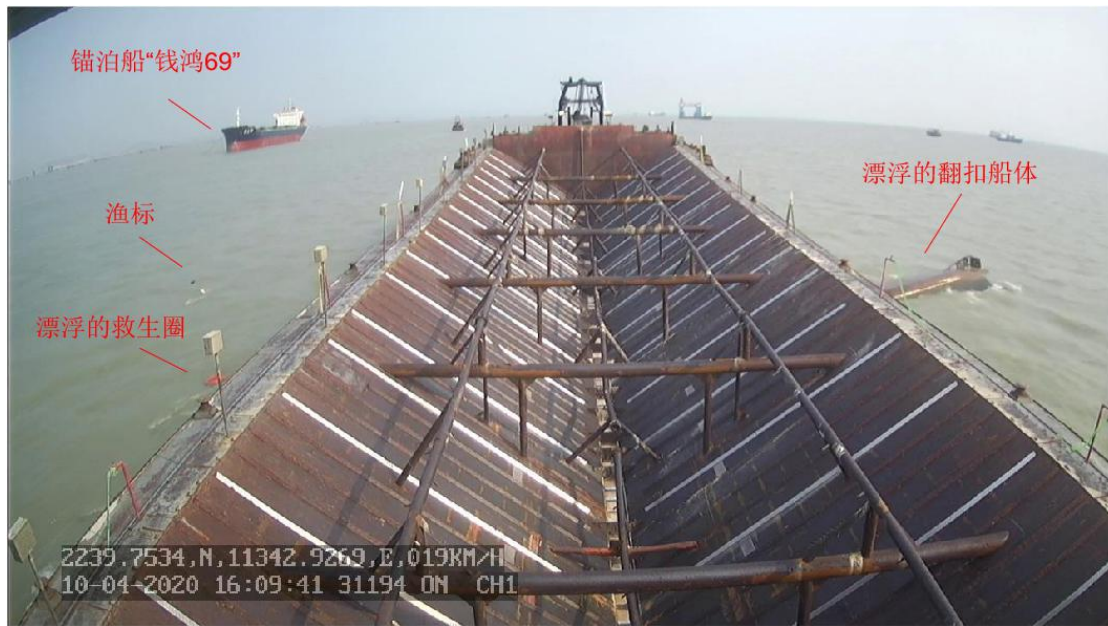
回放“粤东莞货 0686”船视频监控录像，发现在 4 月 10 日 1609 时 41 秒，该船船中右侧有一艘漂浮的翻扣船体，船中左侧有一个漂浮的救生圈和一个渔标。该船录像显示，当时该船的船位为  $22^{\circ} 39'.7534N/113^{\circ} 42'.9269E$ ，与涉渔“三无”船锚泊位置相差约 20 米。

“粤东莞货 0686”船视频监控录像中翻扣船体出现的时间与“钱鸿 69”船视频监控录像显示的涉渔“三无”船与自卸砂船碰撞后向右翻扣并漂至自卸砂船右侧时间一致，翻扣船体出现的位置与涉渔“三无”船锚泊位置接近。

图 15：漂浮的翻扣船体（“粤东莞货 0686”船视频监控录像截图）

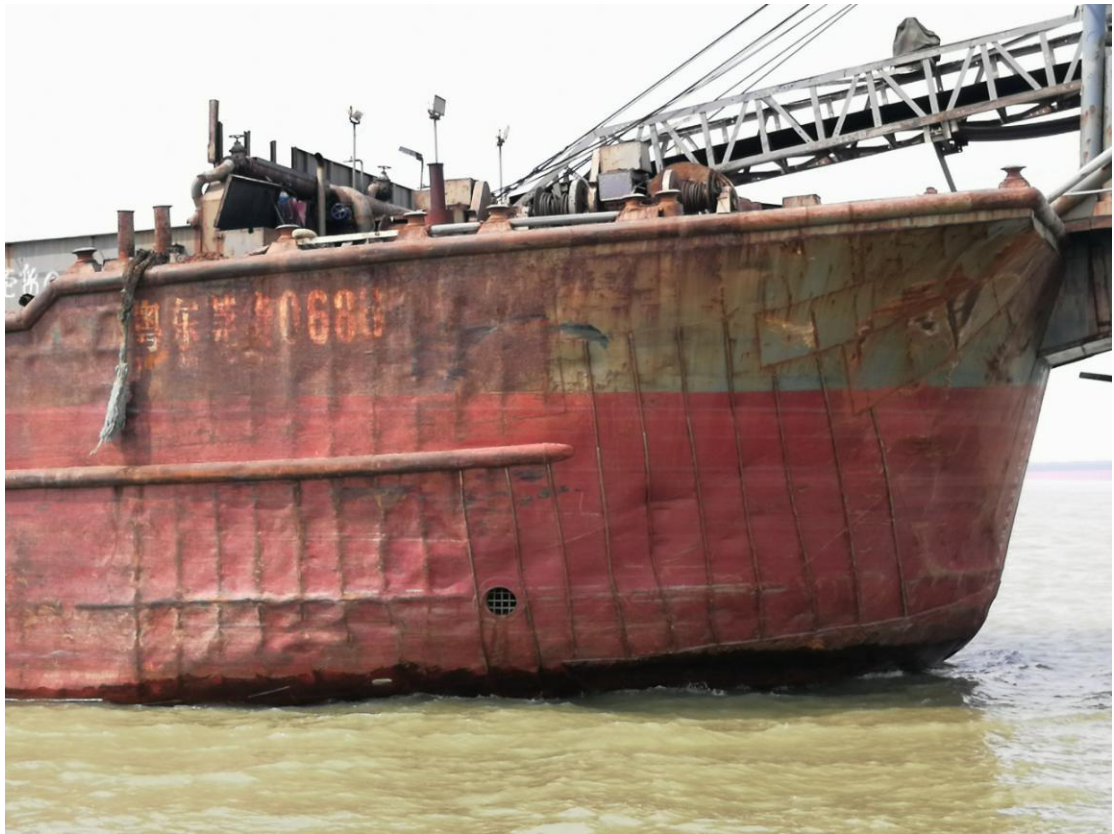
图 16：“粤东莞货 0686” 船艉部

通过对“粤东莞货 0686”船勘验发现，该船船艏两侧船壳有多处凹陷变形，船员解释为是靠离码头或者其它船舶期间，相互挤压导致的船壳凹陷变形，未发现有新的碰撞痕迹。

考虑涉渔“三无”船为小型木质结构船，与自卸砂船“粤东莞货 0686”船发生碰撞后，在“粤东莞货 0686”船壳留下的碰撞痕迹可能不明显，难以分辨。

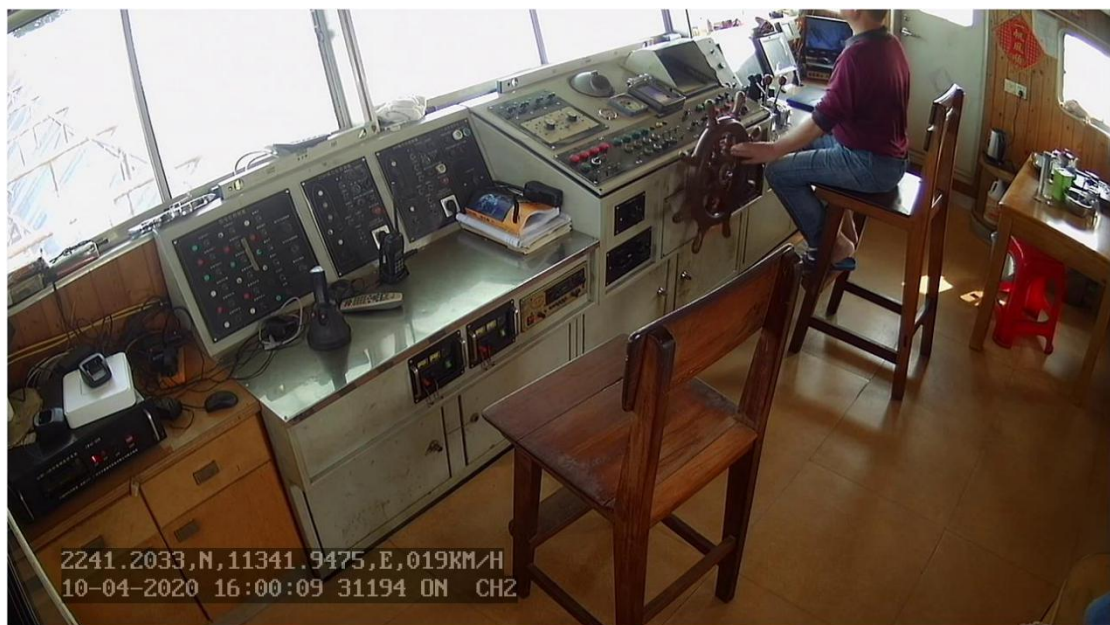
图 17：1600 时“粤东莞货 0686”船驾驶台视频监控录像截图

1600 时，该船船位：22° 41′.400N/113° 41′.799E. 航向 142 度，航速 11.0 节，沿广州港 33LD 东侧水域出港航行，船长陈 X 武坐在驾驶台右侧凳子上操舵和了望，水手梁 X 文坐在驾驶台左后凳子上待命。

事故发生时，该船为空载自卸砂船，受艏部自卸臂及龙门架影响，遮挡了该船船头正前方的部分海上物标，驾驶台可视范围受到影响。该船船长陈X武在航行值班过程中，长时间坐在驾驶台右侧的凳子上操舵和了望，未及时通过雷达、船艏位置的视频监控系统、来回走动到其他位置查看，以便及早发现船头视觉了望盲区内的物标情况，直至碰撞发生也未发现涉渔“三无”船，疏忽了望，违反了《1972年国际海上避碰规则》第五条的规定。

（二）东莞市 PK 船舶服务有限公司应督促船员在任何时候充分使用视觉、听觉、雷达及助航设备等一切可用手段保持正规了望，消除自卸砂船自卸臂及龙门架对视觉了望的影响，以便对局面和碰撞危险做出充分的估计。

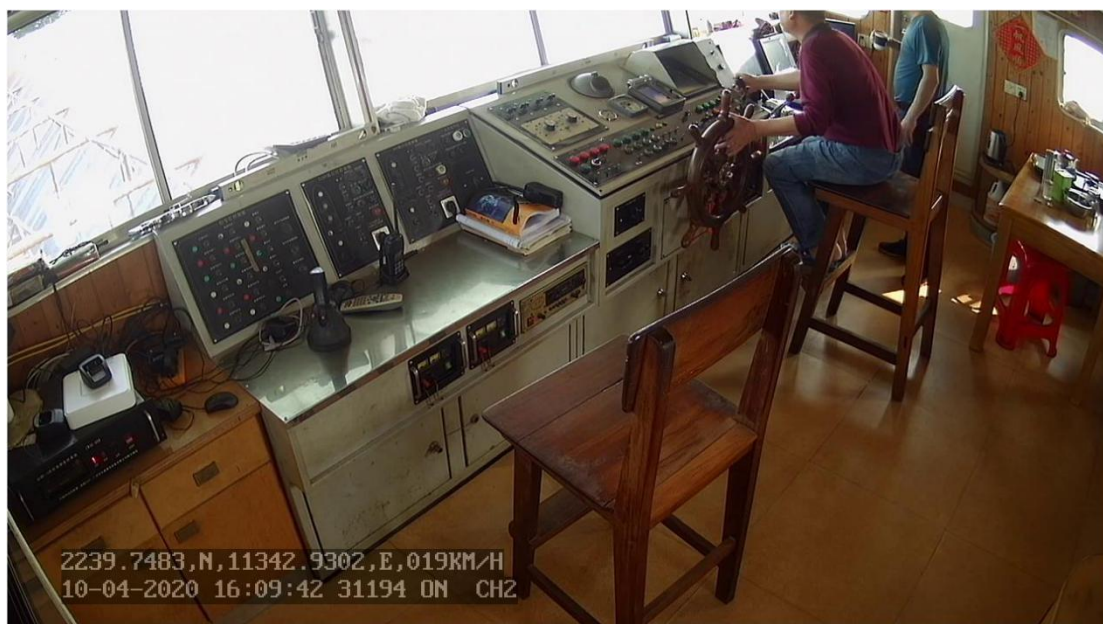
图 18：事故发生时“粤东莞货 0686”驾驶室视频监控录像截图

1609 时 41 秒，该船船位：22° 39′.999N/113° 42′.745E. 航向 149 度，航速 11.7 节。船长陈 X 武突然看到船头右侧有一艘翻扣的小船，立即慢车，并向右转向避让，防止翻扣的小船碰到尾部螺旋桨。这时，二副李 X 斌也看到船头右侧的翻扣小船，并通过驾驶台右侧的玻璃窗查看。
