# 广东汕尾“3·13”“S”船与“Y”渔船碰撞 事故调查报告

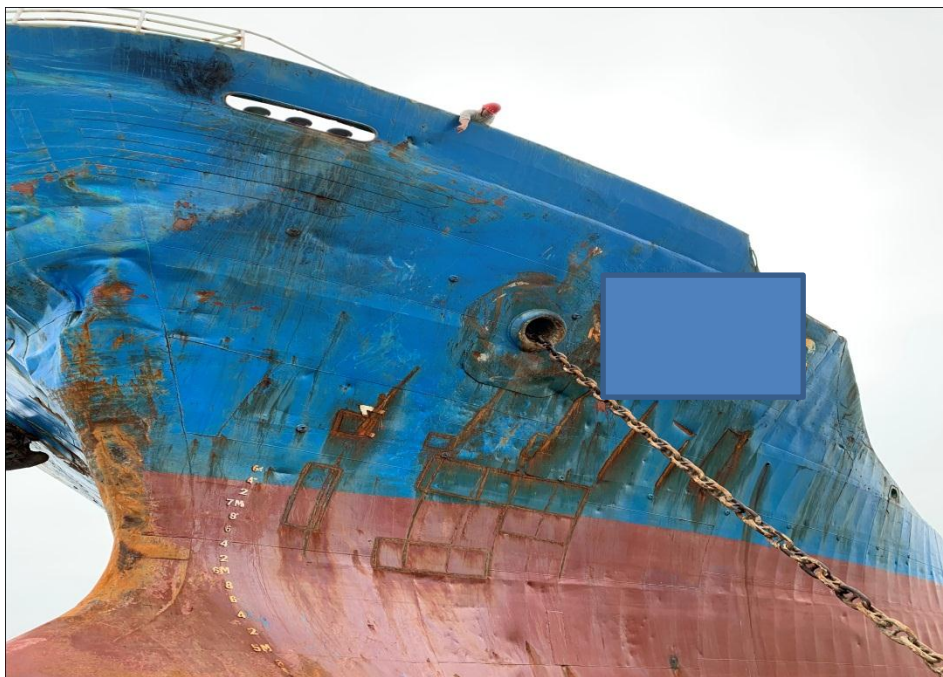
图 2: “S” 碰撞位置图

“S”轮吕某君陈述，检查事故现场时发现“S”轮船艏

碰撞“Y”轮左舷船中位置，“Y”被卡在左锚上。“Y”轮许某陈述，“S”轮船艏左舷碰撞“Y”轮左舷船中位置发生碰撞。通过对“S”现场勘验，该船船首有轻微变形，存在明显碰撞痕迹。

综上，“S”轮船艏左舷与“Y”轮左舷船中位置存在发生碰撞的事实。
