# 广州“7·20”“粤凯航 333”船与涉渔“三无” 小木艇碰撞事故调查报告

编制单位：广州番禺海事处

编制时间：2020 年 10 月 26 日

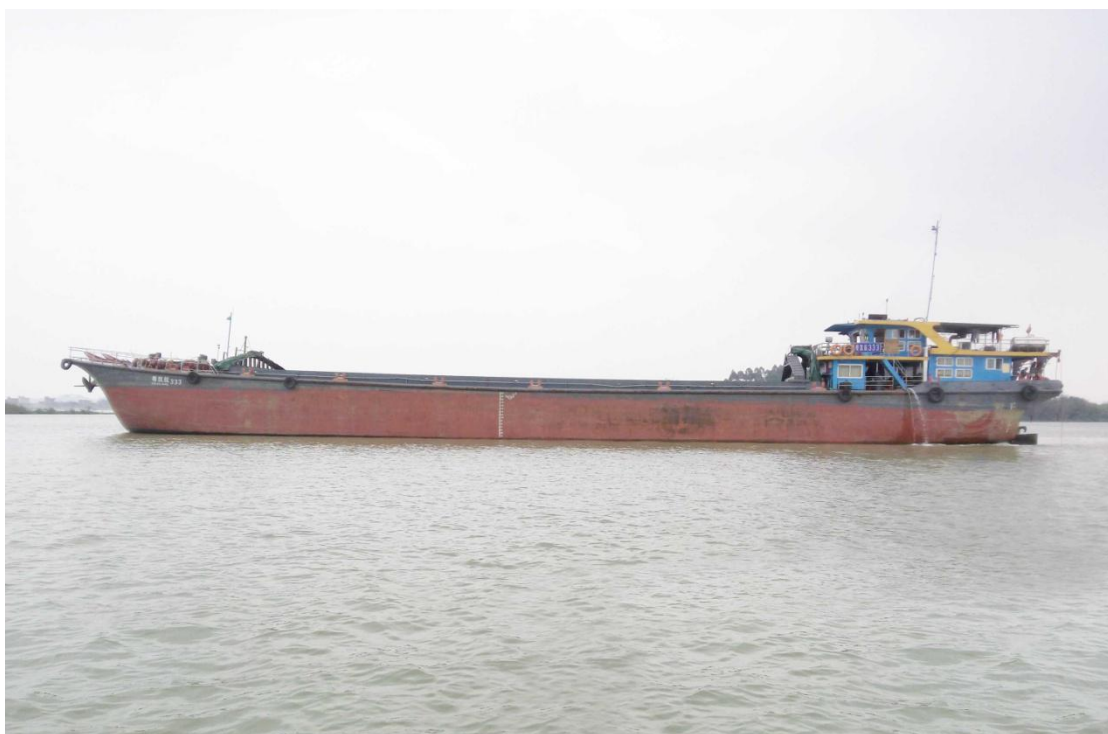
图 1：“粤凯航 333” 船

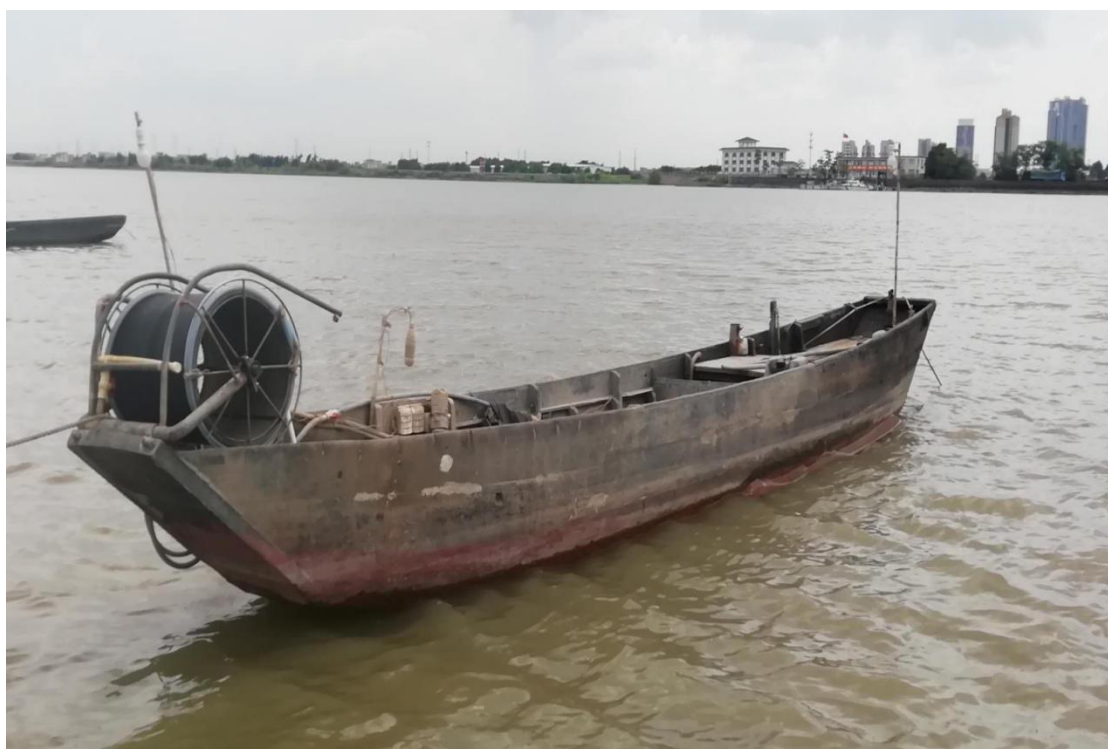
图 2：小木艇（船主家属提供事发前照片）

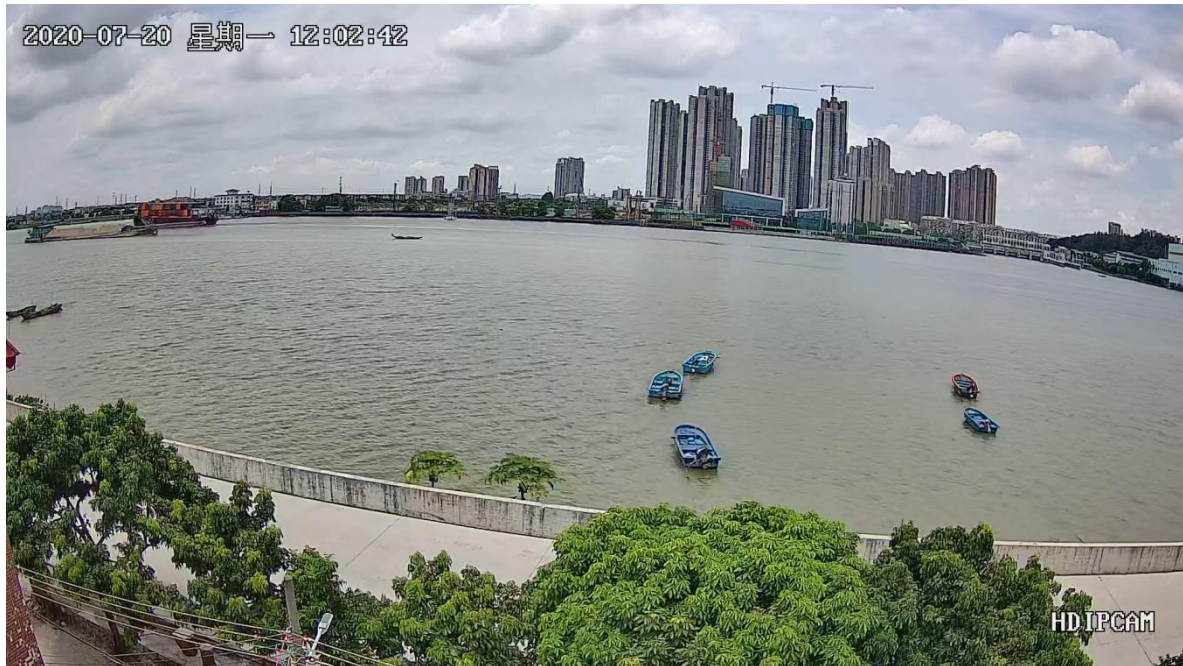
年7月20日1205时左右，事发地天气晴，无风，能见度良好，平潮，气温30℃，水温25℃，流速<0.5节。

图3：事发水域天气情况（视频截图）

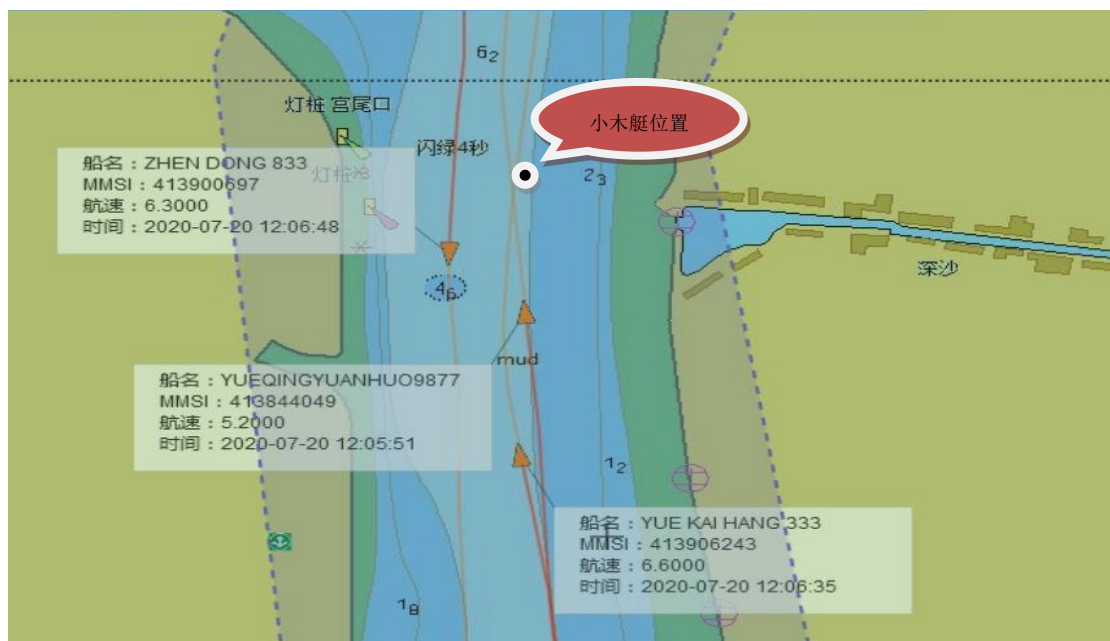
事发水域位于广州市番禺区莲花山浮莲岗水道，为广州港航道，航道水深3米至10米不等，事发水域海图水深约为5.7米。事发水域平时船舶通航密度比较大。事发时，该水域有进口船“粤清远9877”船、“粤凯航333”船、“粤远航892”船，出口船“振东833”船，陈某某的小木艇在航道内从事捕捞作业。

图 4：事发水域示意图

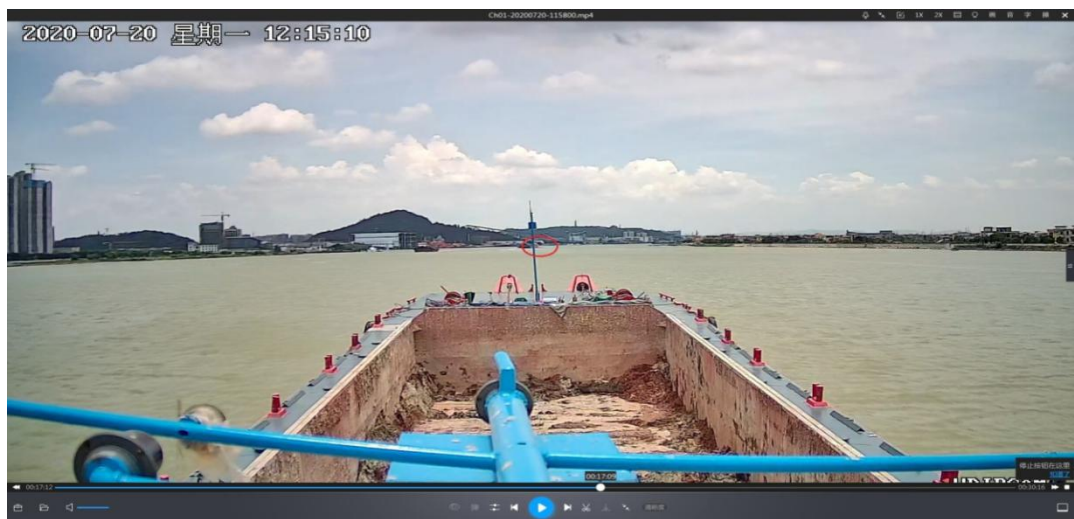
2. “粤远航 892”船上安装在驾驶台顶部的“H265 船舶 24V 夜航仪”视频设备拍到了事故发生的全过程和“粤凯航 333”放小艇搜救的过程。

图 5：“粤远航 892”提取视频截图

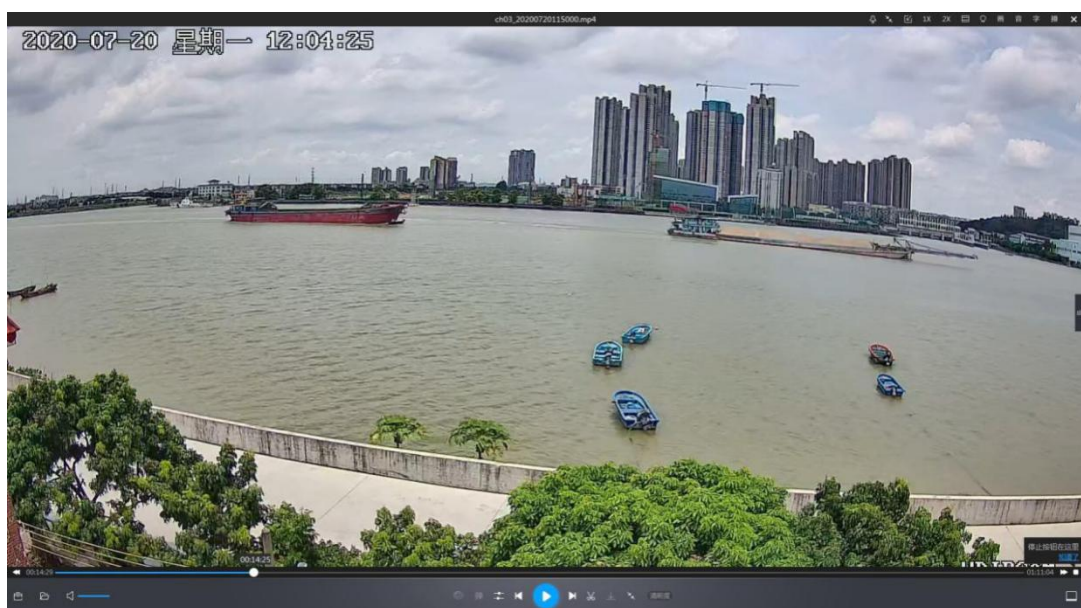
4. 黄某培家距离事故地点 100 米，安装在楼顶的摄像头拍摄到事故发生的全过程。

图 5：目击者黄某培提供视频截图

1. 目击者黄某培提供的视频显示两艘当事船舶的碰撞时间在 7 月 20 日 1204 时 25 秒，经现场核对，黄某培家视频监控显示时间比标准时间的慢 35 秒。
