# 广东揭阳“4·20”“锦航 11”轮 船员工伤事故调查报告

编制单位：揭阳海事局  
单位地址：广东省揭阳市榕城区  
新河路与沿江北路交汇处  
联系电话：0663-8266908  
编制时间：2021 年 10 月 12 日

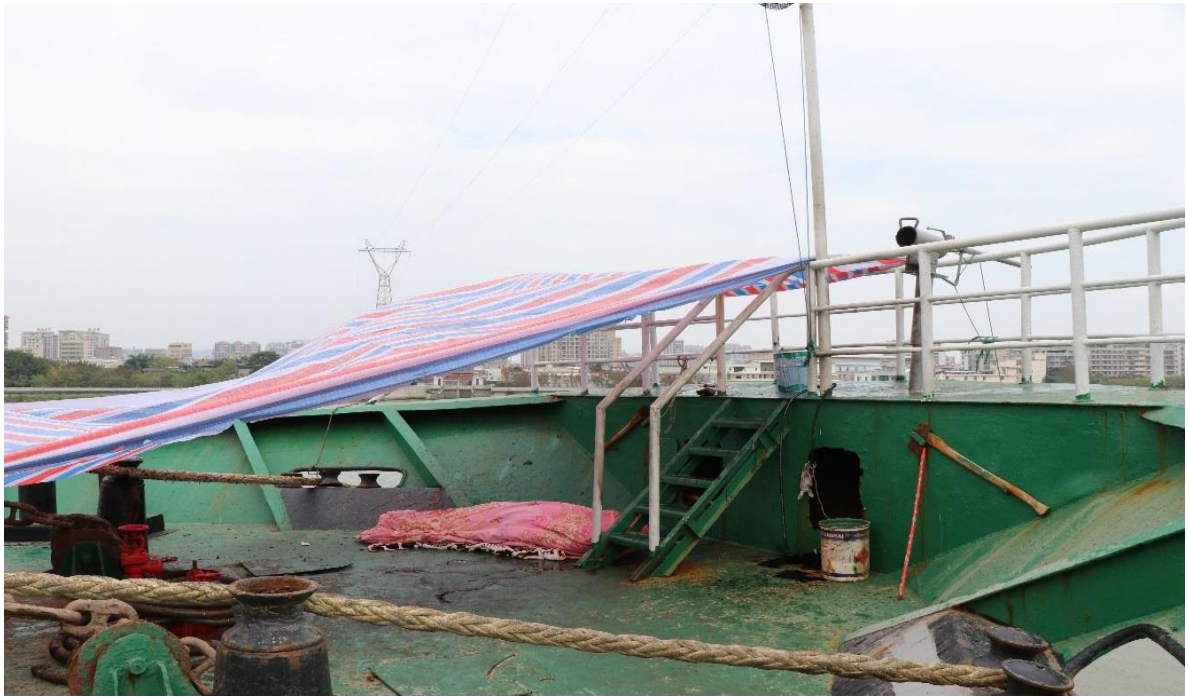
图 2：抛绳器位置照片

该船自制抛绳器位于船艏桅杆右侧前方约 1 米处，材质为钢质，主体主要由前部 100CM\*5CM 发射管、中间 22CM 长阀门、后部 40CM\*16CM 存气管组成，其中后部存气管右侧有压力表，尾部焊接盲板连接供气管路，供气管路由机油泵间氧气瓶通过一根外径约 2CM 黑色橡胶软管连接到抛绳器后部，软管标有 35.0MPa/5080PSI，氧气瓶高约 146CM，外径约 16CM；抛绳器通过钢管支撑，高度约 120CM。工作方式通过氧气瓶输气到抛绳器后部存气管，向存气管加压，通过压力表查看压力，等到压力到 260-300PSI，拨动阀门，高压气体通过前部发射管将绳子抛出。

3. 加强设备自查，对自制、购买等与船舶证书、文书、图纸不符的设备应及时拆除，杜绝类似事故再次发生。

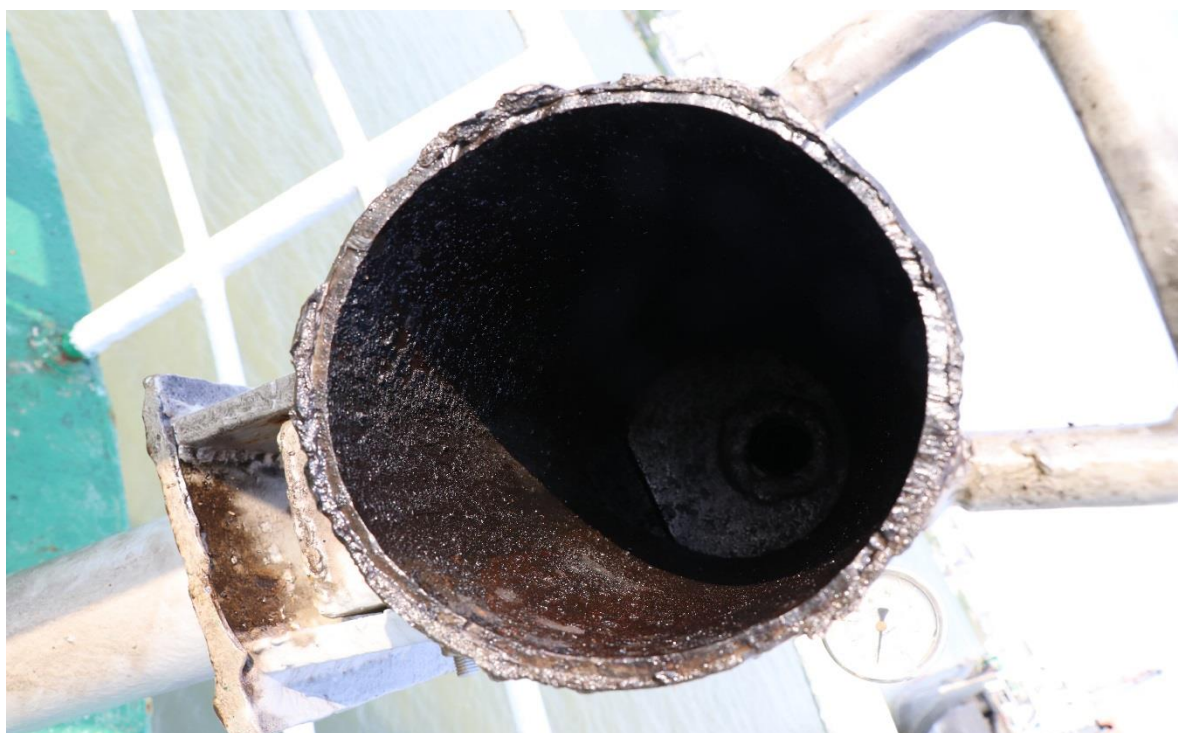
1. 抛绳器后部存气管有燃烧黑色结碳。
2. 抛绳器后部存气管盲板脱离，掉落在船艏甲板，供气管与盲板断开连接。
3. 现场勘查发现抛绳器后侧栏杆、右侧栏杆有黑色油膜。
4. 现场勘查发现抛绳器焊接部位有裂痕，抛绳器后部盲板焊接痕迹不均匀。

图 6：抛绳器后部存气管黑色结碳照片

昆仑牌中速机润滑油通常情况下不容易燃烧，但由于抛绳器驱动气体为压缩氧气，作为强氧化剂和助燃剂，被压缩到 300PSI 压力，然后快速释放，经过至少 2 次充放过程，被导入筒体的润滑油产生了油气，并和高压氧气混合。

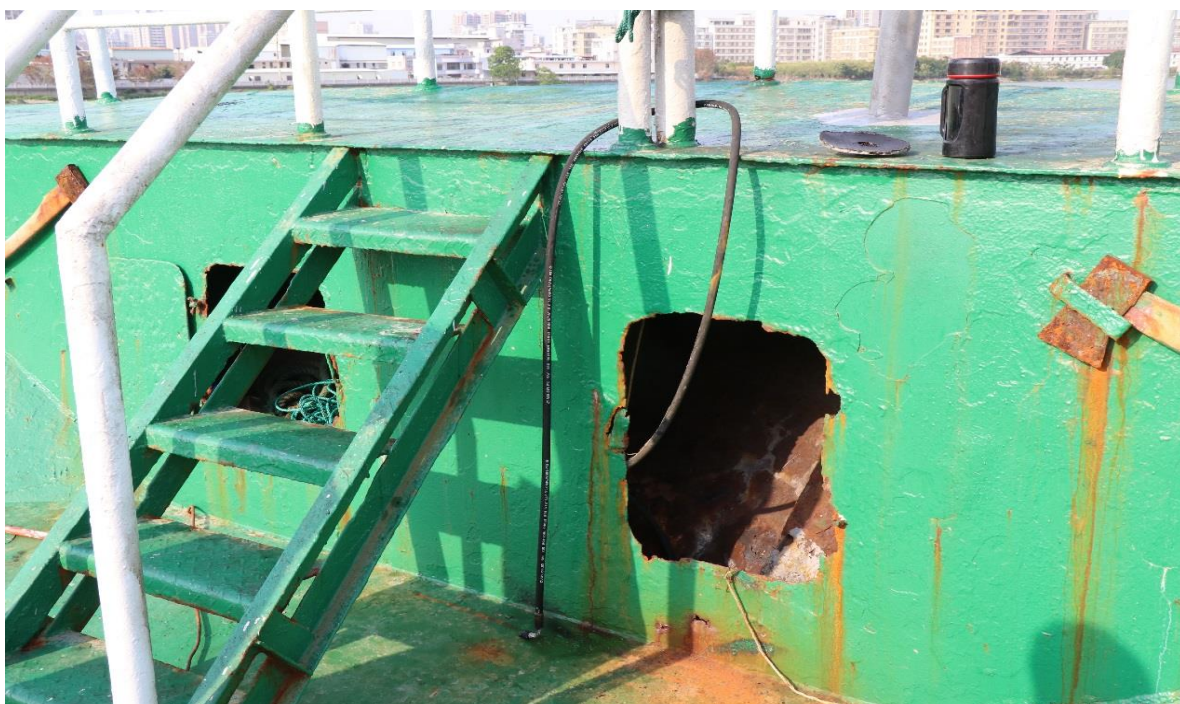
图 7：抛绳器后部盲板脱落和供气管断开连接照片

1224 时，船长王\*英再次试射抛绳器时发生燃爆，抛绳器后盖炸飞击中船长王\*英腹部，导致其腹腔脏器损伤死亡。

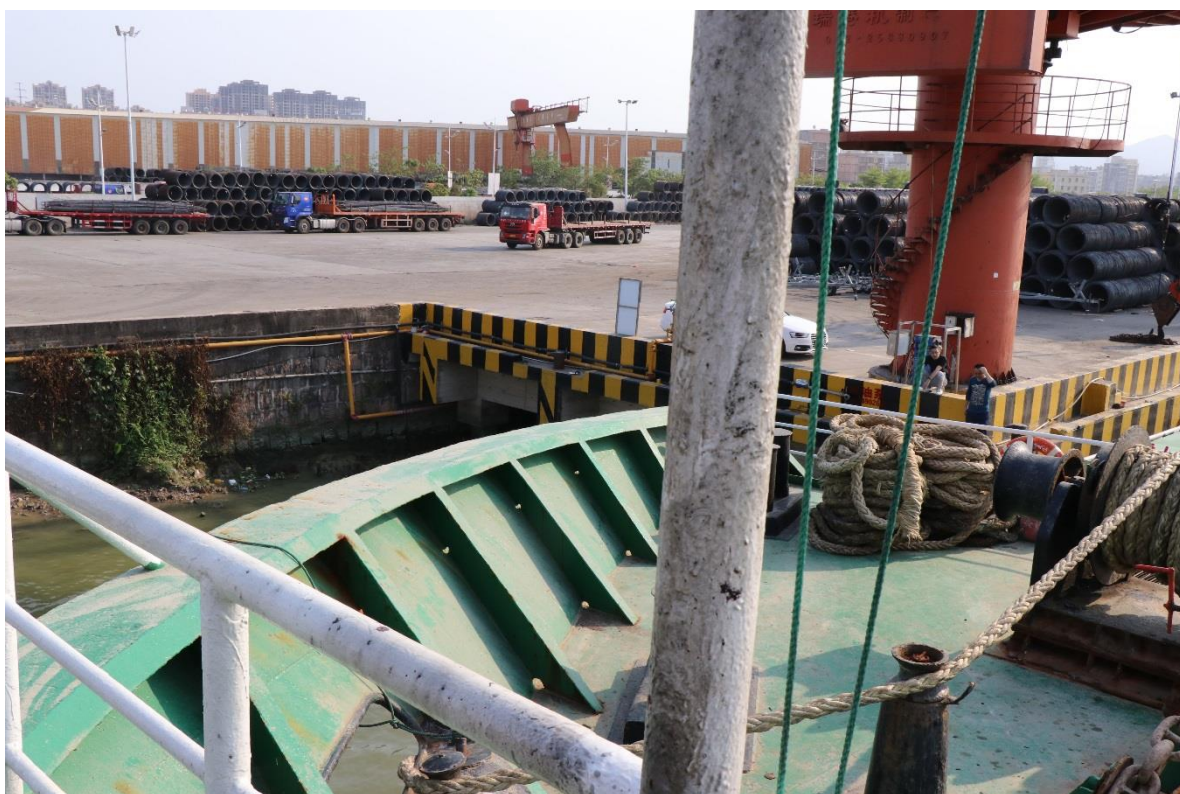
图 8：抛绳器侧后部栏杆上黑色油膜痕迹照片

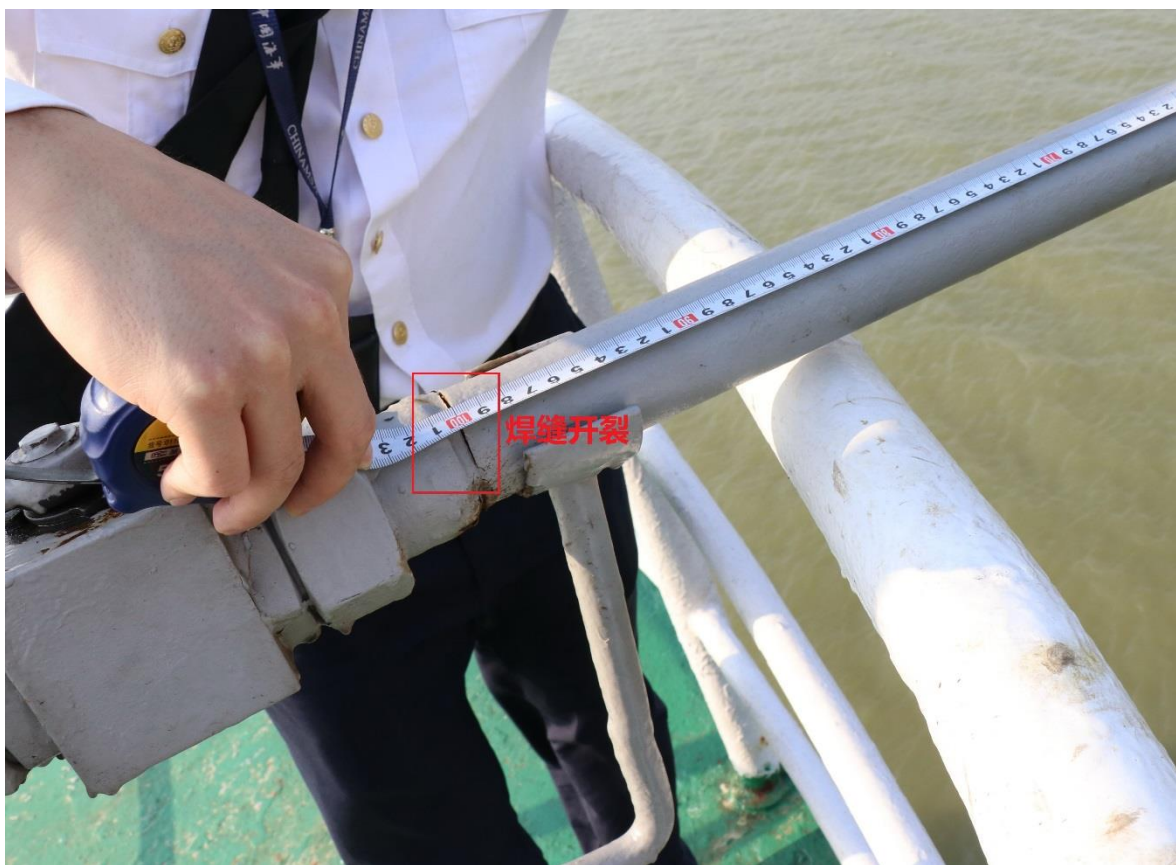
图 9：焊缝开裂

船长王财英焊接的抛绳器，未对焊接强度进行检测，安装后未经船检认可；且在使用具有强氧化性和助燃性的高压氧气作为驱动气体情况下，还通过倒入润滑油的方式对抛绳器阀门进行活络润滑，活络过程，未进行测氧测爆就盲目进行多次试射，对可能产生的风险没有合理评估，安全意识淡薄；自行制作并使用未经检验且存在安全隐患的设备，是事故的直接原因。

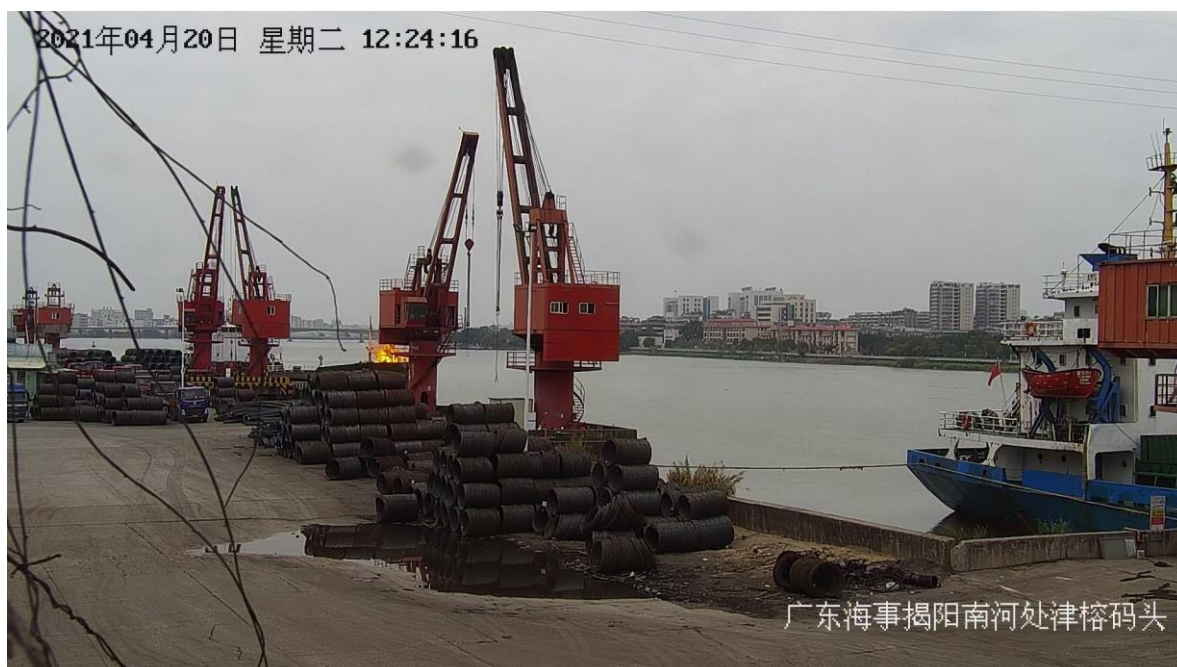
图 11：广东海事揭阳南河处津榕码头视频监控截图

1.广东揭阳南河处津榕码头视频监控显示测试抛绳器燃爆时间为 2021 年 4 月 20 日 12: 24 时，该视频监控时间与北京时间一致。

4. 广东揭阳南河处津榕码头视频监控显示有明显火光喷出。

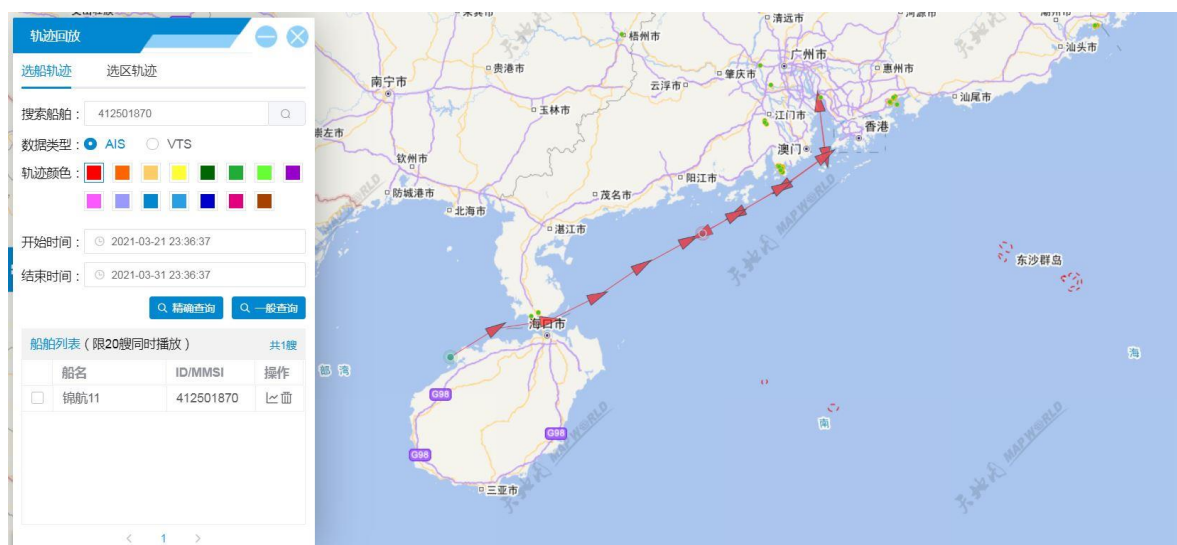
8.广东海事监管指挥平台查询该船 AIS 轨迹和进出港信息，该船3月29日前后有到海南洋浦港，符合二副陈\*标、水手林\*建陈述内容。

图 12：“锦航 11”轮 3 月下旬到过海南轨迹
