## 广州“3·28”“粤东莞货 1011”船附属 艇与不明快艇碰撞事故调查报告

编制单位：广州沙角海事处

编制时间：2020 年 6 月 10 日

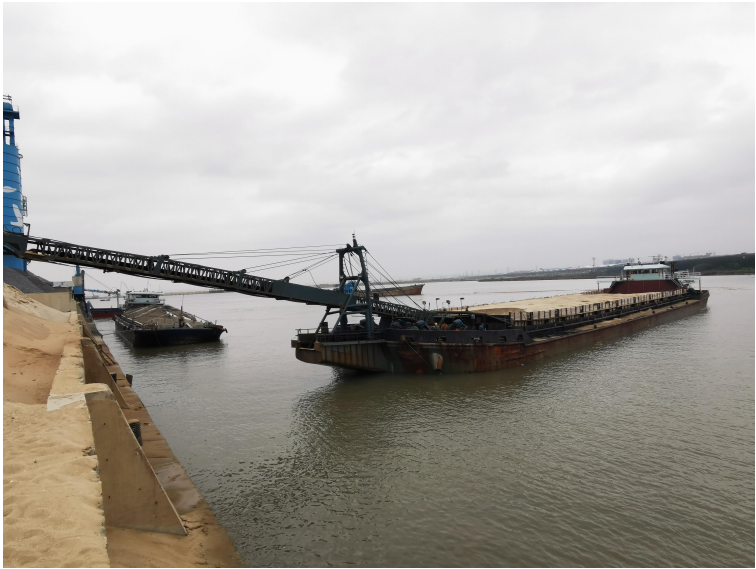
图 1：“粤东莞货 1011” 船

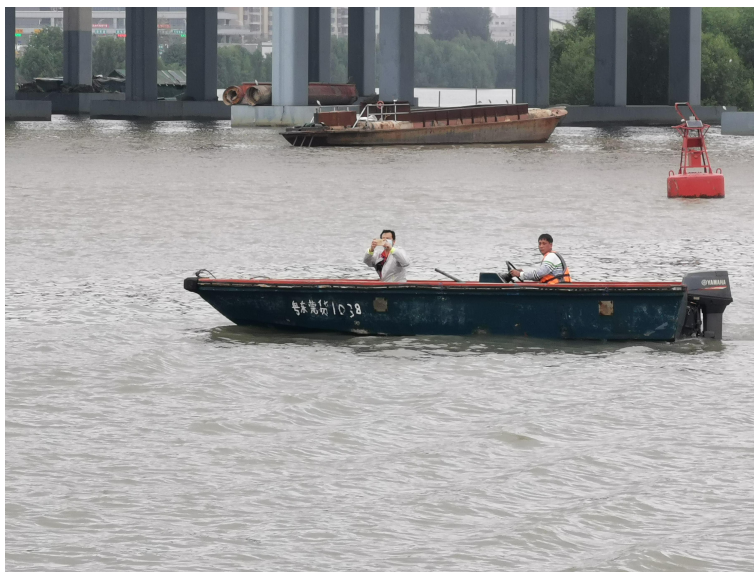
图 2：“粤东莞货 1038”船附属艇（“粤东莞货 1011”船附属艇外观与之相似）

“粤东莞货 1011”船附属艇显示了一盏红色信号闪光灯，用一根塑料管固定在艇尾，高度约 80 厘米，红色灯光为远航牌单闪网标灯，型号为 SL-A820D，可见光距为 1000 米，事故发生后随艇一起翻沉。该附属艇装的闪光灯，在锚地锚泊船舶多，背景灯光较亮的环境中难以被他船及早发现。该附属艇显示的号灯，不符合《1972 年国际海上避碰规则》第二十三条在航机动船的规定。

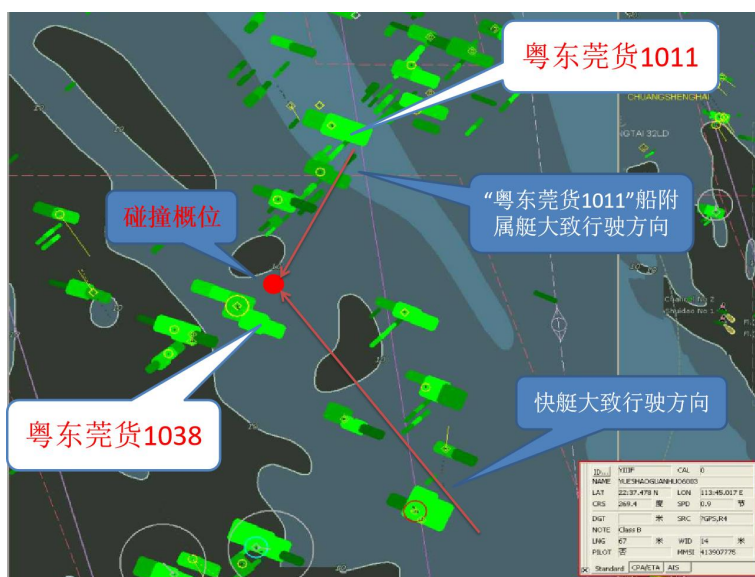
事故发生地点为广州港 30LD 锚地水域，锚地内有多艘船舶在此锚泊，北侧黄田锚地也有多艘船舶锚泊，船舶密度较大，锚泊船的灯光对过往船舶的了望会产生一定的影响。

图 3：事故发生水域雷达截图（加标注）

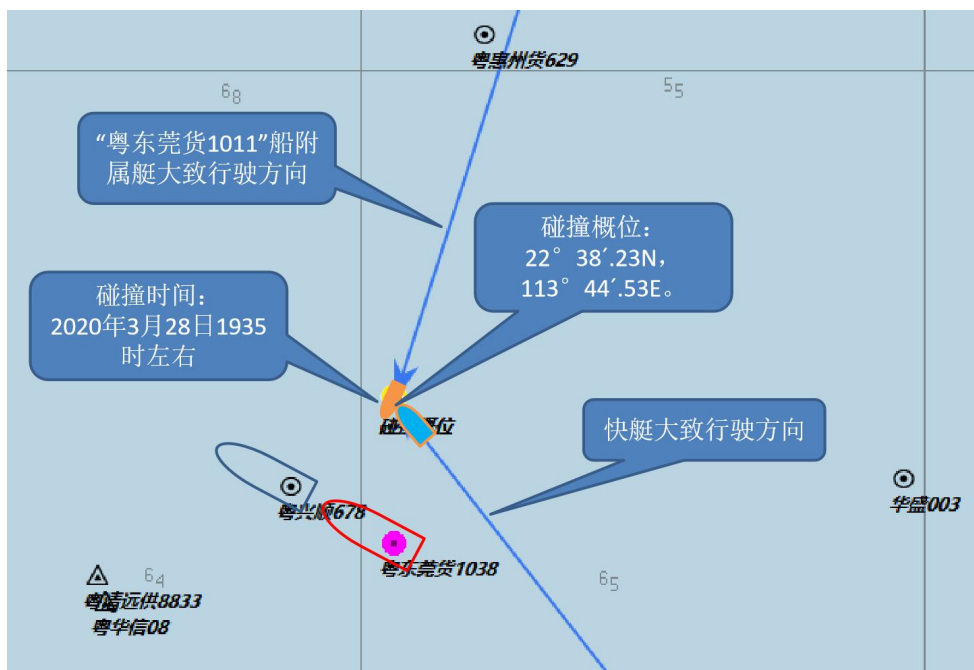
根据“粤东莞货 1038”船管理郭某某和附近锚泊船“粤兴顺 678”船的船长黄某某陈述，事故地点在 30LD 锚地北侧，概位为  $22^{\circ}38'.23N$ ， $113^{\circ}44'.53E$ 。（如图 4 所示）

图 4：事故地点概位图示

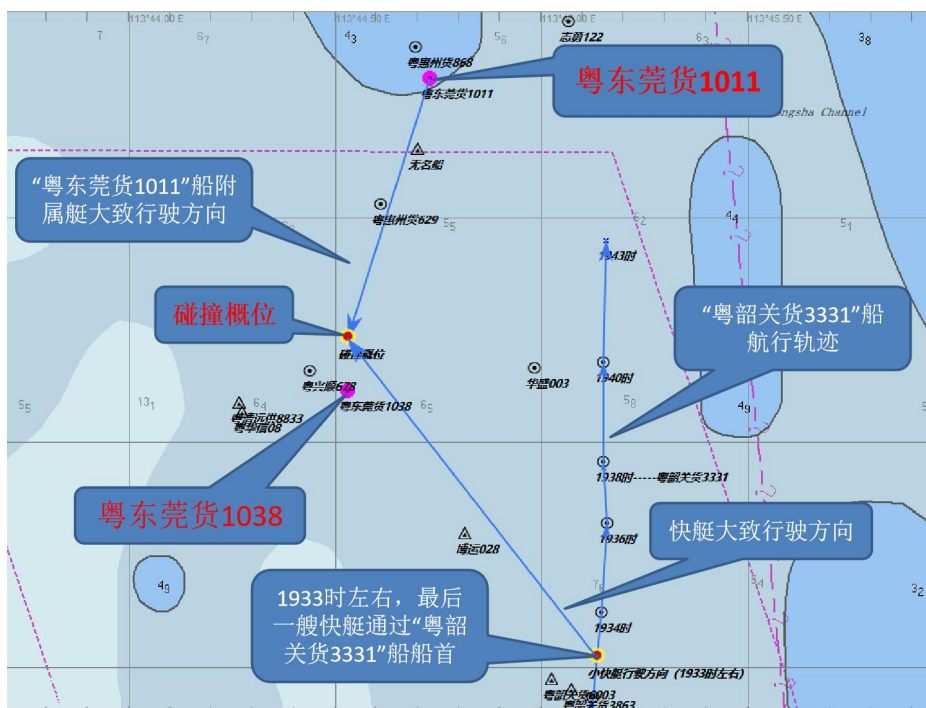
1935 时左右，“粤东莞货 1011”船附属艇航行至距离“粤东莞货 1038”船右舷艏部约 200 米时，罗某庆突然听到快艇声音，随即一艘快艇从该附属艇左侧中间位置撞过来，

附属艇受撞击后翻扣在水面，附属艇上 3 人全部落水。

不明快艇显示一盏白色闪光灯，从东南往西北方向行驶。

1935 时左右，该快艇与“粤东莞货 1011”船附属艇发生碰撞，附属艇翻沉，3 名船员落水，该快艇在附近转一圈后往沙角方向航行。

图 5：事故经过图
