**广州“2·11”  
CL LIANYUNGANG 轮过驳船组与“北仑海狮”  
轮碰撞事故调查报告**

编制单位：广州沙角海事处

编制时间：2020 年 6 月 10 日

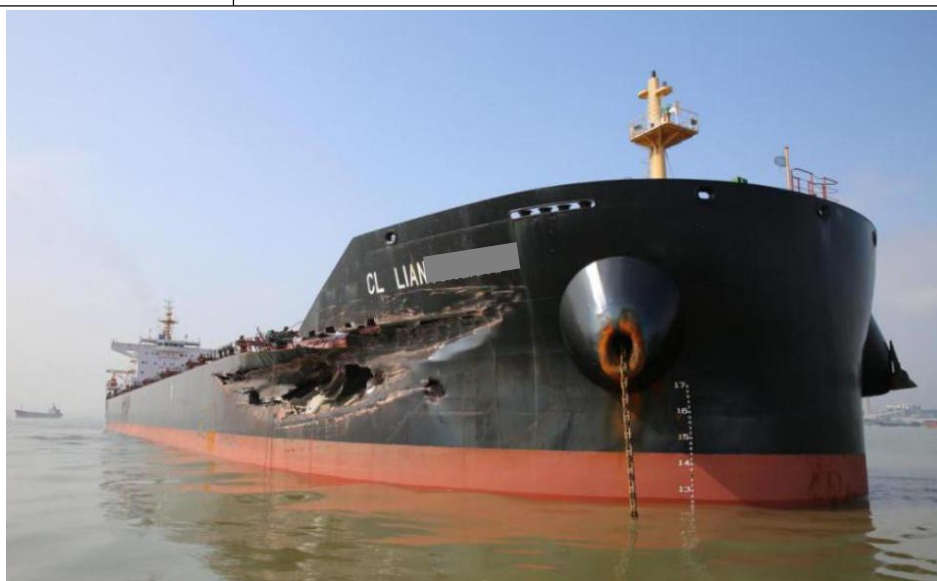
图 1：CL LIANYUNGANG 轮事故发生后图片

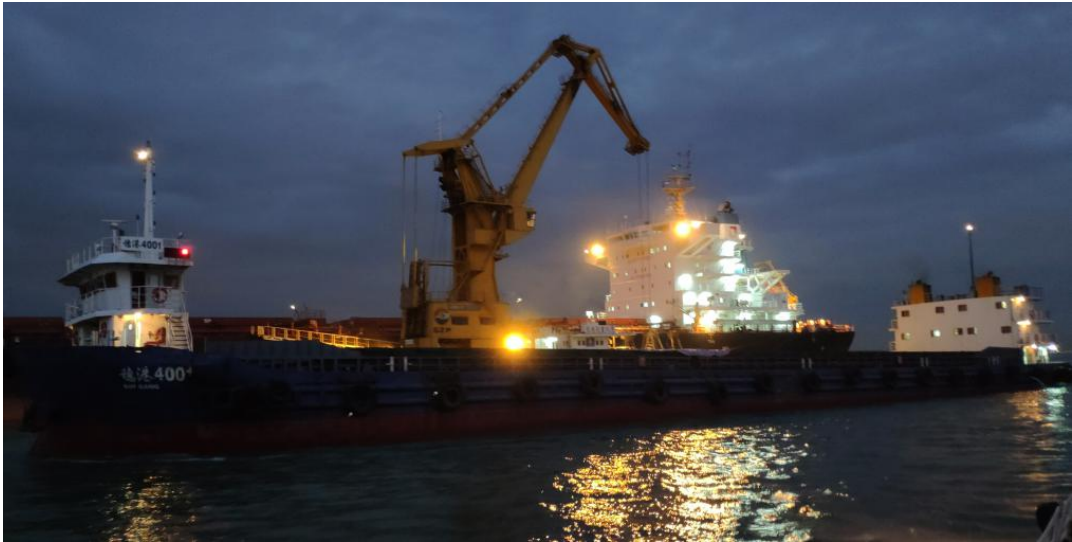
图 2：“穗港 4001” 船事故发生后图片

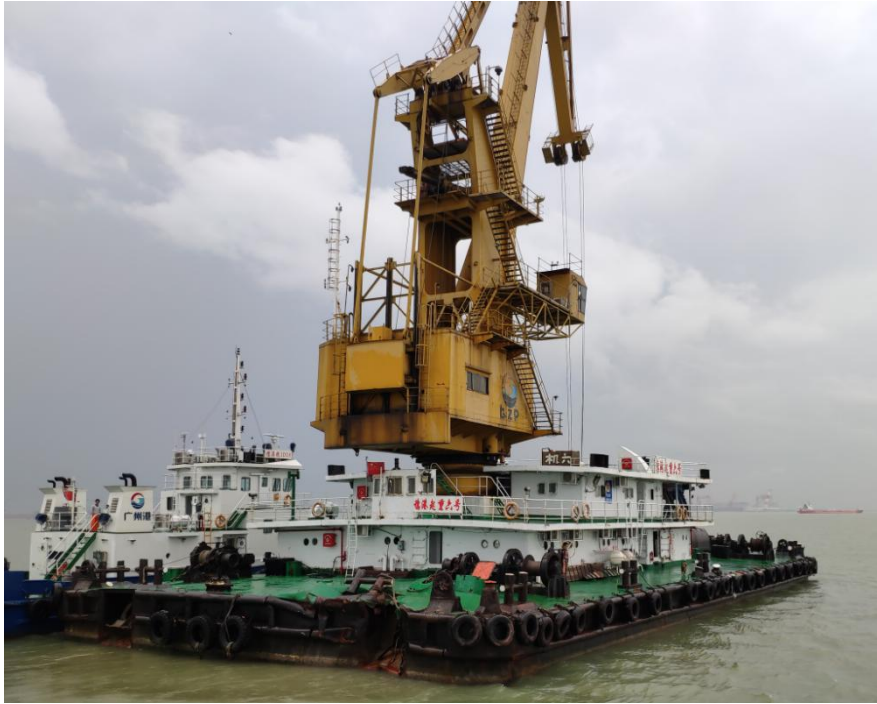
图 3：“穗港起重六号”船事故发生后图片

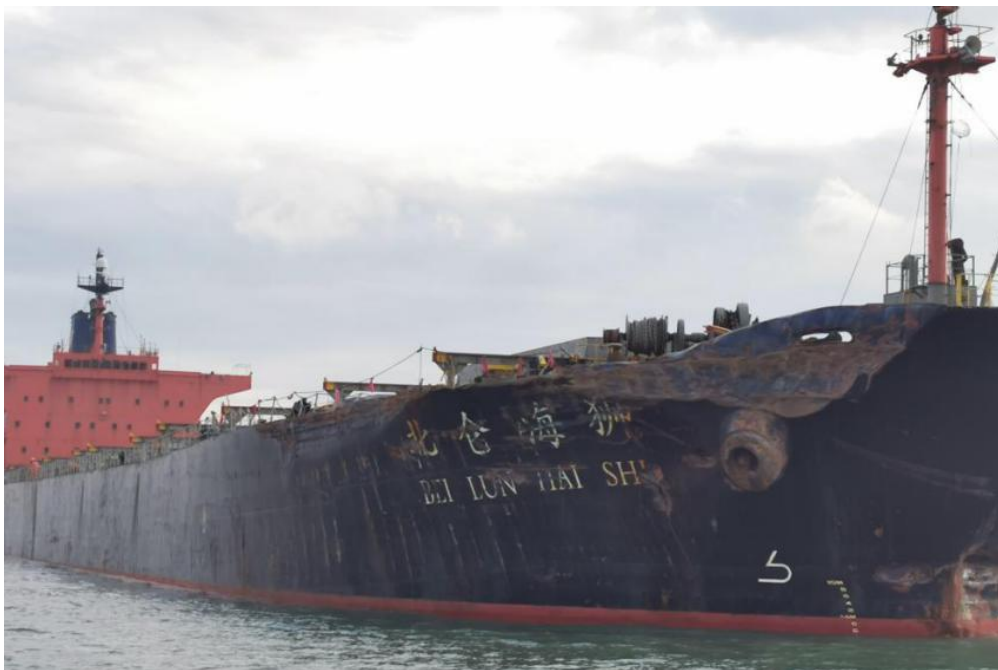
图 4：“北仑海狮”轮事故发生后图片

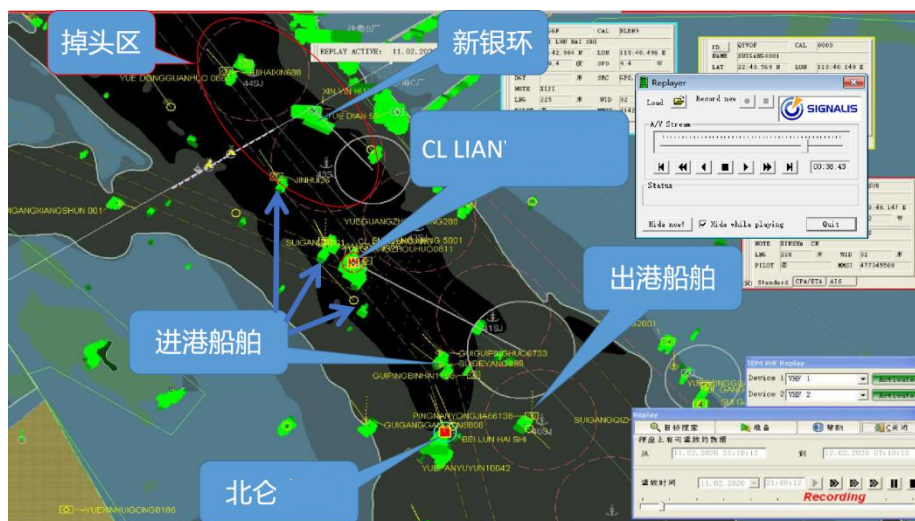
图 5：事故发生水域雷达截图（加标注）

事故发生在广州港 42SJ 锚地西南侧川鼻水道内，北侧为掉头区，掉头区内有广州港 43SJ 和 44SJ 锚地，海警扣押船“新银环”轮在 43SJ 锚地锚泊，对 CL LIANYUNGANG 轮的

掉头操纵有影响。事故发生前，川鼻水道有多艘小型船舶进出港，同时有小型船舶在转向点附近横越主航道，过往的小型船舶对“北仑海狮”轮采取的避让操纵有一定影响。

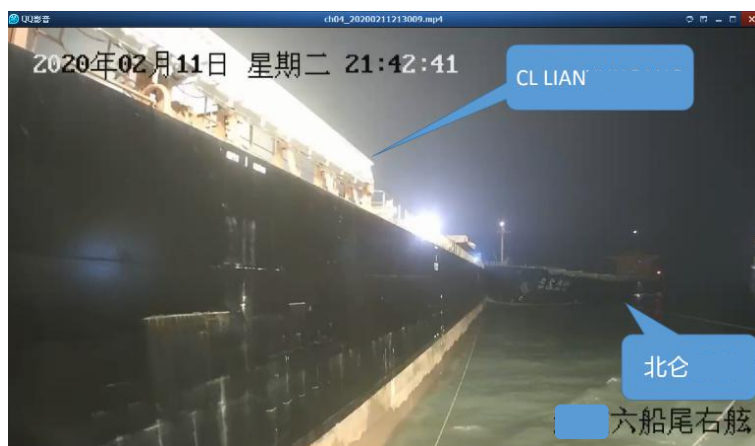
回放“穗港起重六号”船视频监控和事后勘察事故船舶，“北仑海狮”轮的右船首首先与 CL LIANYUNGANG 轮右舷 NO.1 舱部位发生碰撞；接着，“北仑海狮”轮左舷船首与“穗港 4001”船左舷艏部发生碰撞；随后“北仑海狮”轮船首与“穗

港起重六号”船右舷艏部发生碰撞。

查看 CL LIANYUNGANG 轮电子海图截图，碰撞发生时 CL LIANYUNGANG 轮船艏向 125°，“北仑海狮”轮船艏向 329°，碰撞夹角为 24 度。

图 8：碰撞图

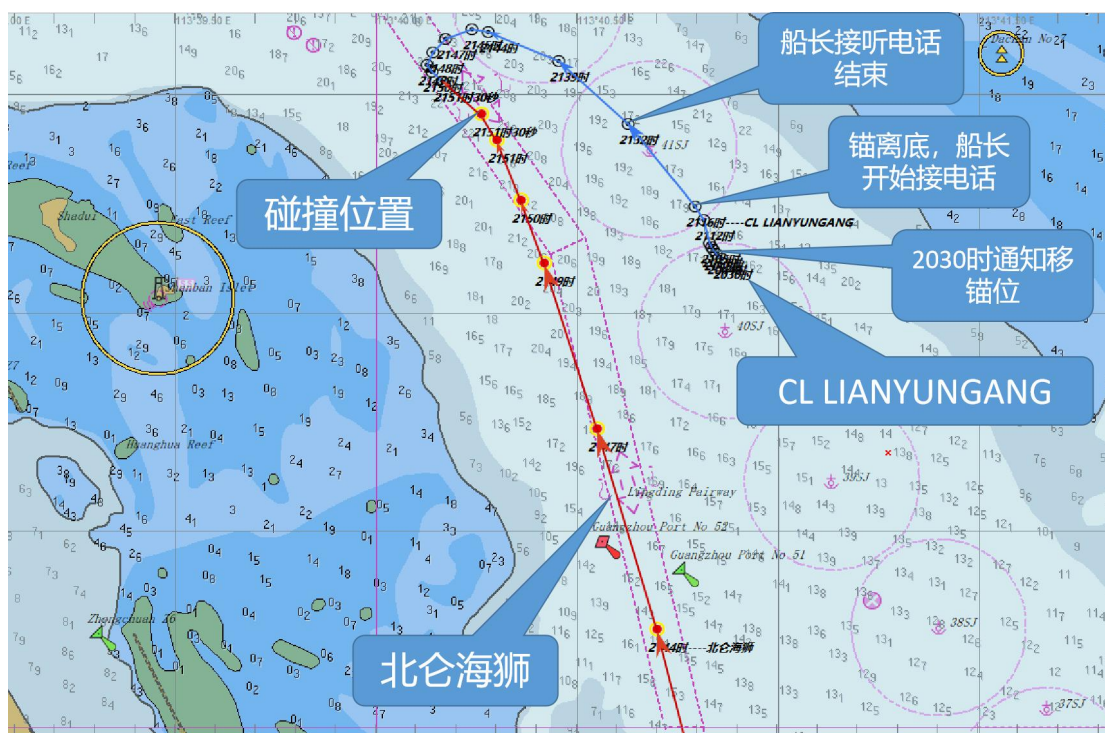
图 10：事故经过图

碰撞发生后，该轮立即停车、右满舵，随后正舵。

该轮沿 CL LIANYUNGANG 轮右舷从前往后快速移动，该轮左舷首部与“穗港 4001”船左舷首部发生碰撞，稍后右舷首部与“穗港起重六号”的右舷尾部发生碰撞。

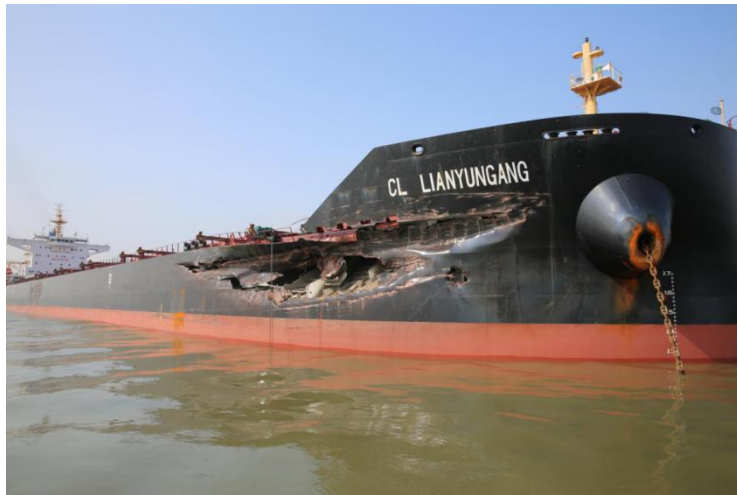
该轮右舷艏部 NO.1 货舱外板凹陷变形破损；右舷外板从船首至船尾不同程度受损，船舶修理费用 1074282 元

图 11：CL LIANYUNGANG 轮破损图

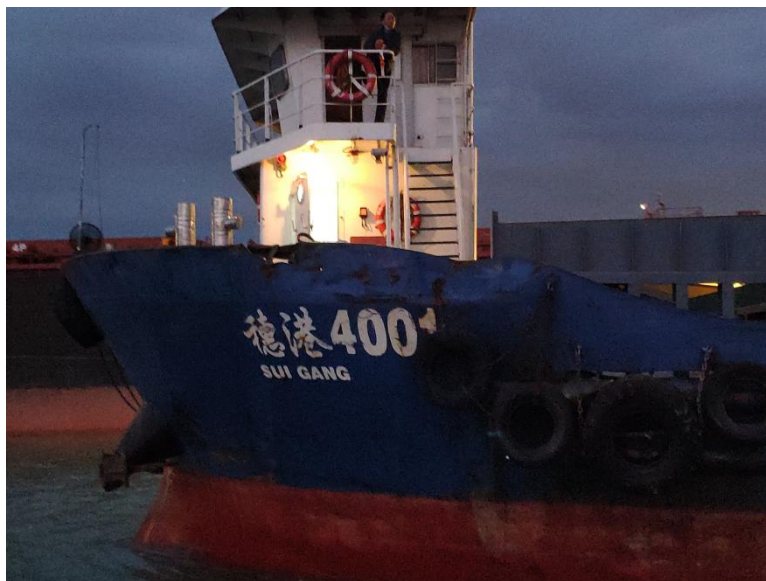
该船船首左侧舷墙长约 5 米变形破损，船舶修理费用 41736 元。

图 12：“穗港 4001” 船损坏图
