# 营口“3·28”“YOU & ISLAND”轮与“辽绥渔35555”轮碰撞事故调查报告

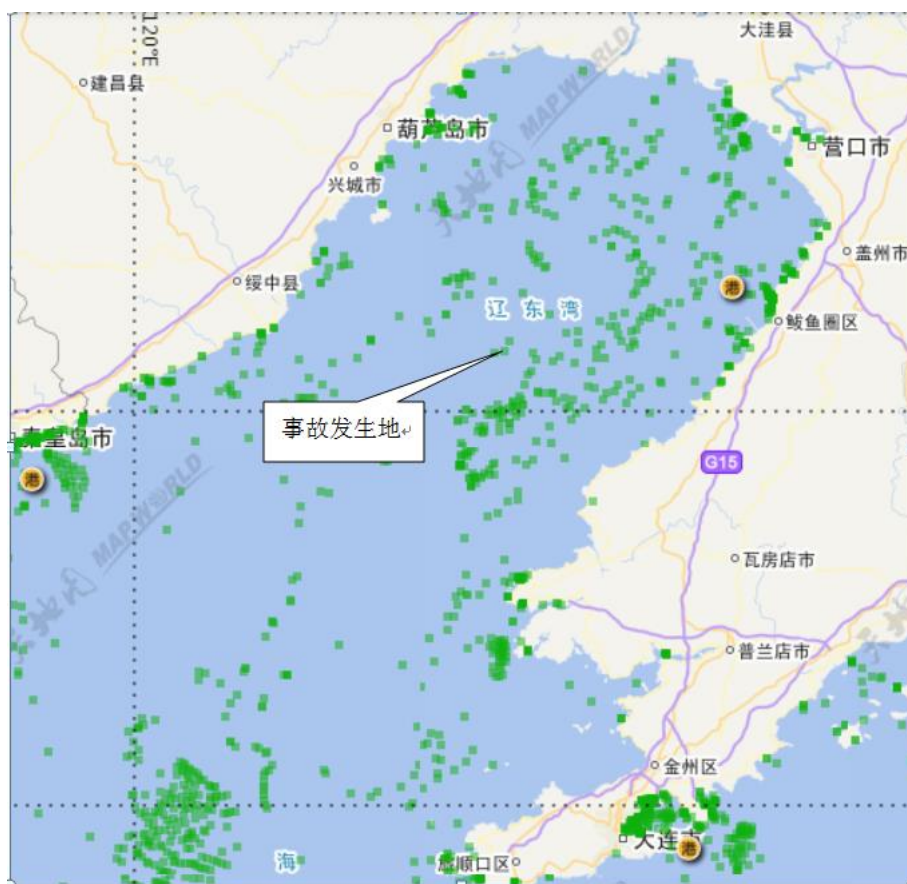
图3：事故水域示意图

事发水域位于渤海辽东湾中部，营口台子山灯塔西南西42海里附近，水深约26米，距岸约36海里。

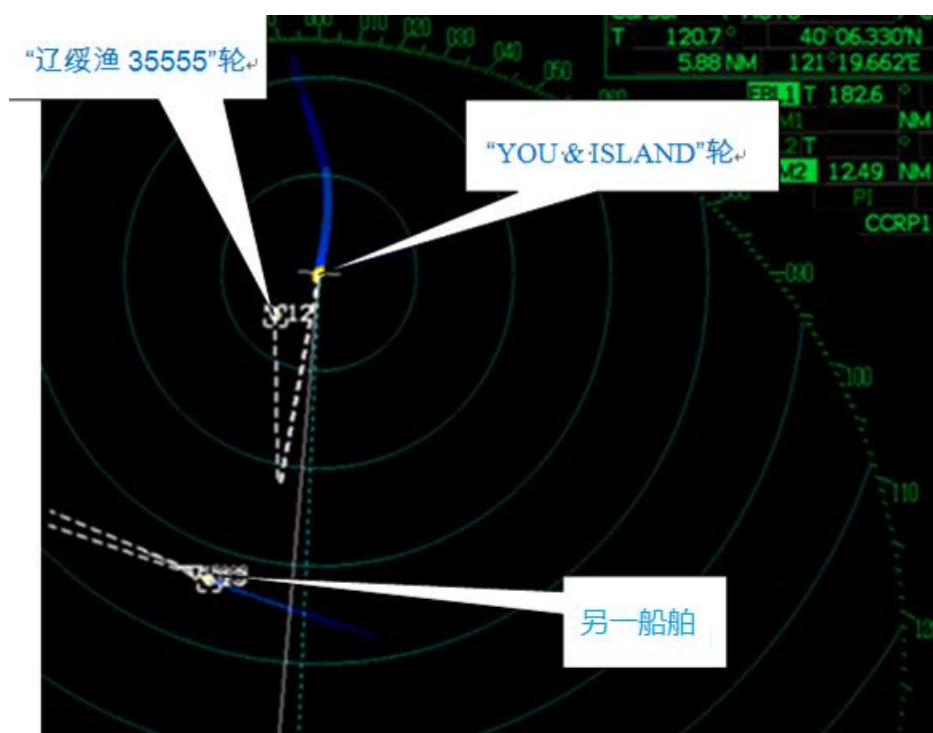
图 4：事故时段通航环境示意图（“YOU & ISLAND” 轮 VDR 回放截图）

事发前，另一船舶位于“YOU & ISLAND”轮船首右舷侧，距离约 3.4 海里，向西行驶，“YOU & ISLAND”轮左舷侧清爽，无其他碰撞危险。

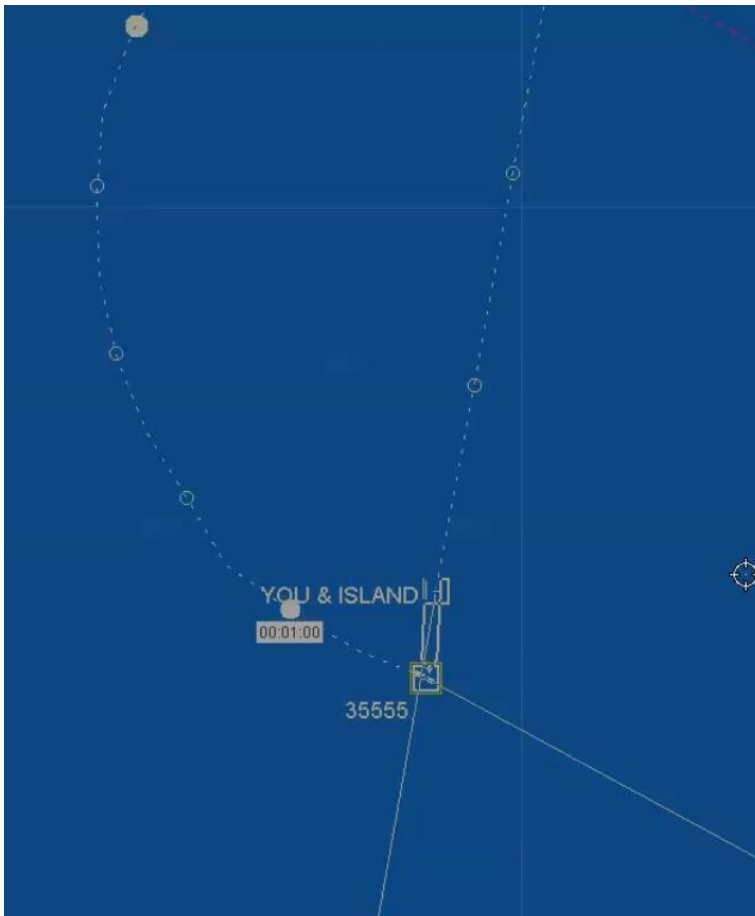
2. 两船 AIS 信号在 28 日 2237 时许重合，“YOU& ISLAND” 轮船首与 “辽绥渔 35555” 轮左舷船体接触。

图 5：两船 AIS 航迹截图

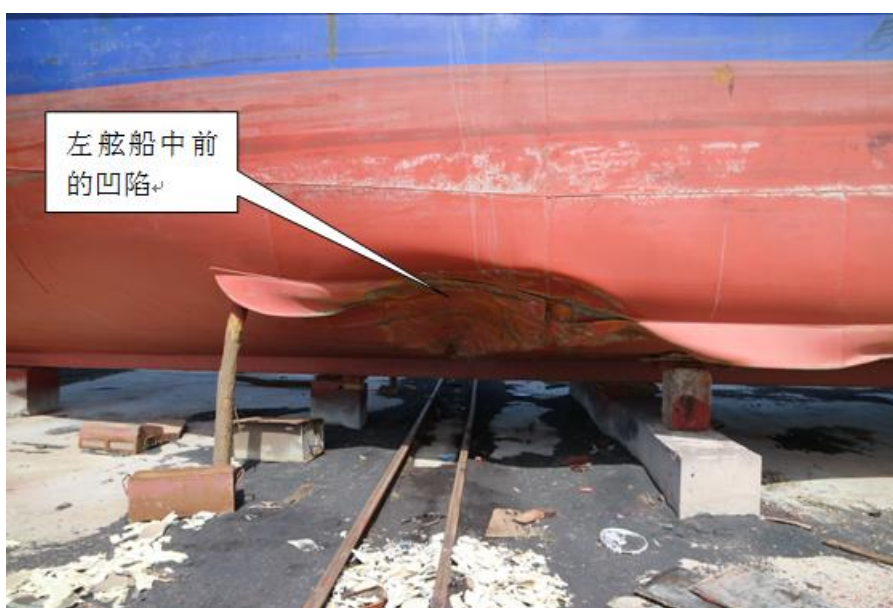
3. 两船存在碰撞痕迹，且相互吻合。其中，“辽绥渔 35555”轮左舷船中之前的舳部存在一凹陷，“YOU & ISLAND”轮球鼻艏及船首外板存在擦痕。

图 6：“辽绥渔 35555”轮左舷中前船体凹陷

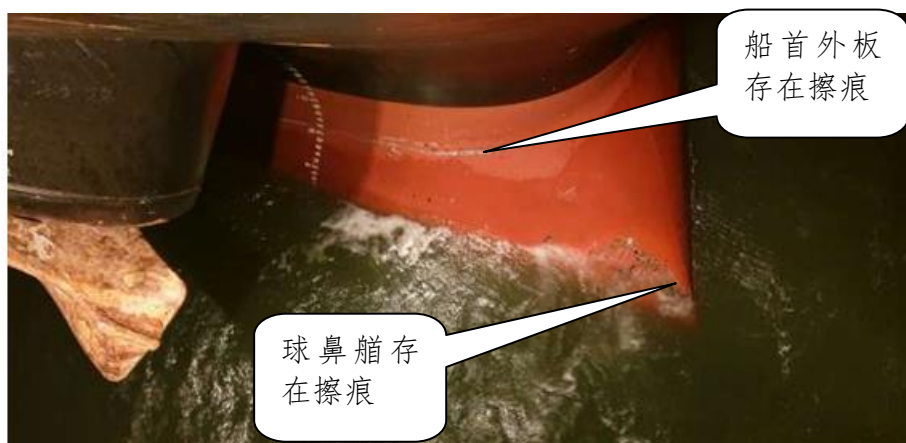
图 7：“YOU & ISLAND”轮球鼻艏擦痕和船首外板擦痕

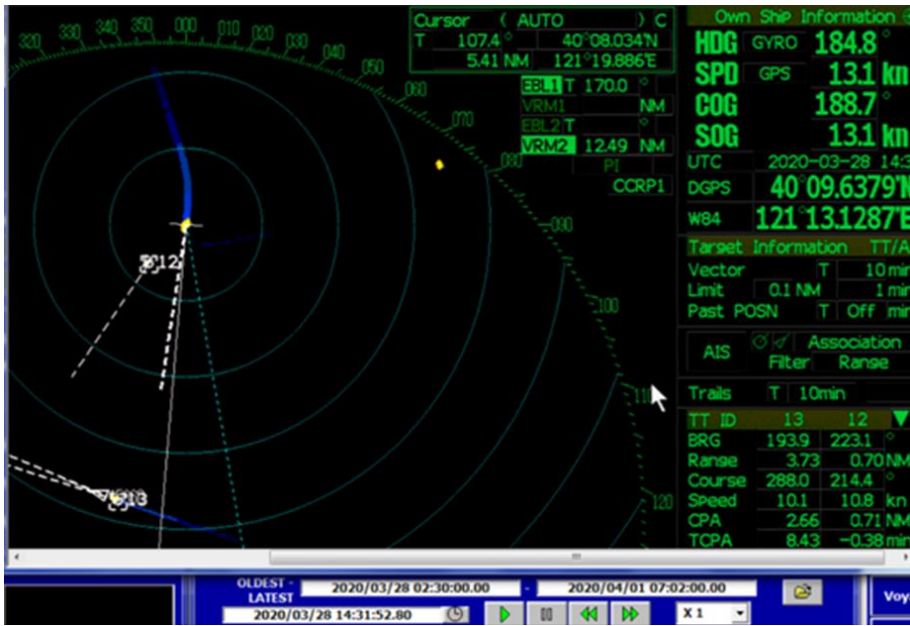
图 8：“YOU & ISLAND” 轮 VDR 回放截图

2231 时 52 秒, 该轮真航向约 185 度, 航向调整结束。此时, 该轮 GPS 船位:  $40^{\circ} 09' .64\text{N}/121^{\circ} 13' .13\text{E}$ , COG188.7 度, SOG13.1 节, 雷达显示渔船真方位 223.1 度, 距离 0.70 海里, COG214.4 度, SOG10.8 节, DCPA 为 0.71 海里, TCPA 为 -0.38 分

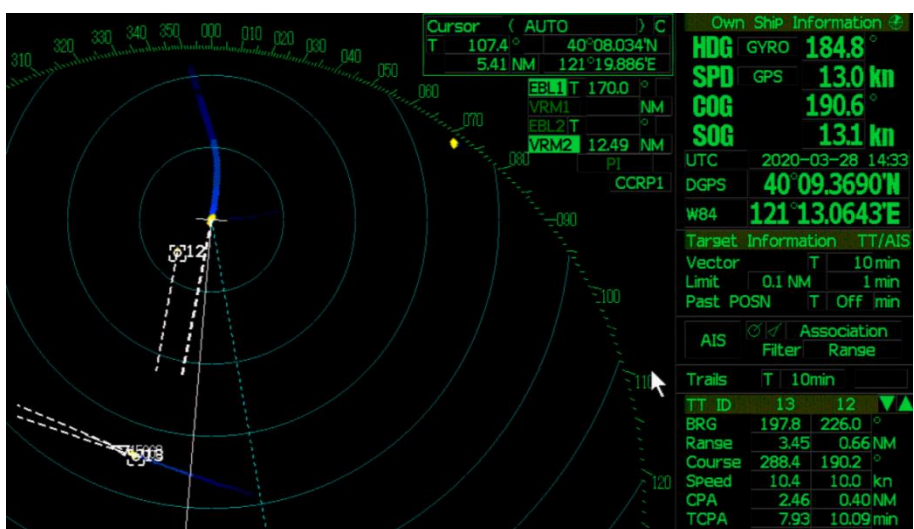
图 9: “YOU & ISLAND” 轮 VDR 回放截图

2233 时许，该轮 GPS 船位： $40^{\circ} 09' .37\text{N}/121^{\circ} 13' .06\text{E}$ ，COG190.6 度，SOG13.1 节，三副雷达观测发现渔船 COG 与本船的同向，其未采取警示措施，亦未转向降速。此时，雷达显示渔船真方位 226 度，距离 0.66 海里，COG190.2 度，SOG10.0 节，DCPA 为 0.4 海里，TCPA 为 10 分钟，两船态势见下图：

事发当日 2233 时许，该轮三副雷达观测发现渔船未能如期远离本船并对地航向与本船的相同，两船距离 0.66 海里、DCPA 仅 0.4 海里、TCPA 为 10 分钟，其未能鸣放声号警示渔船，亦未操船远离渔船以防陷入紧迫局面，根据《1972 年国际海上避碰规则》第二条的规定，其未能做到应有的谨慎和戒备，对碰撞这一结果负有责任。

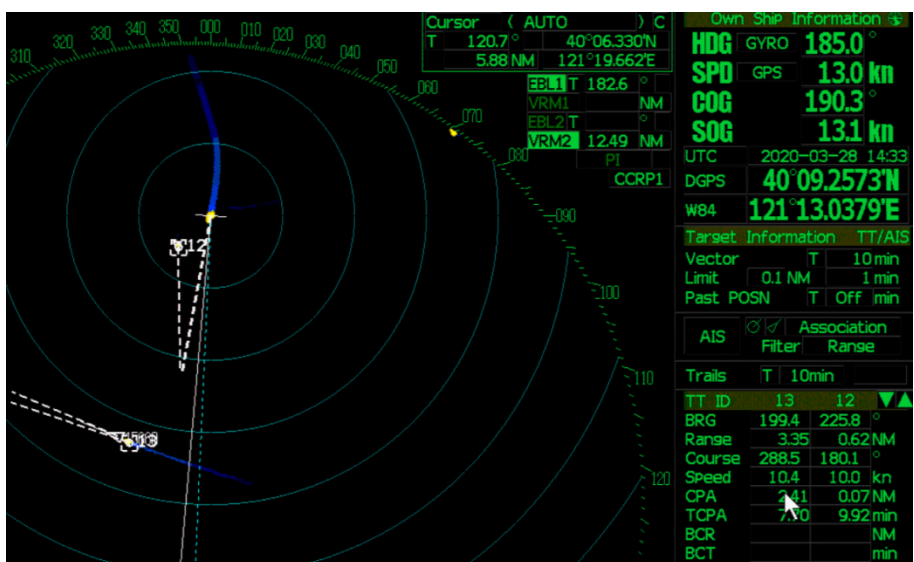
图 10: “YOU & ISLAND” 轮 VDR 回放截图

2233时36秒,该轮GPS船位:40° 09' .26N/121° 13' .04E, COG190.3度, SOG13.1节, 雷达显示渔船真方位225.8度, 距离0.62海里, COG180.1度, SOG10.0节, DCPA减小至0.07海里, TCPA为9.9分钟。约在此时,该轮三副目视看到渔船甲板上有一些人员。两船态势见下图:

事发当日 2233 时 36 秒，渔船左转驶近该轮，两船的 DCPA 减少至 0.07 海里，构成碰撞危险、紧迫局面，但该轮三副约一

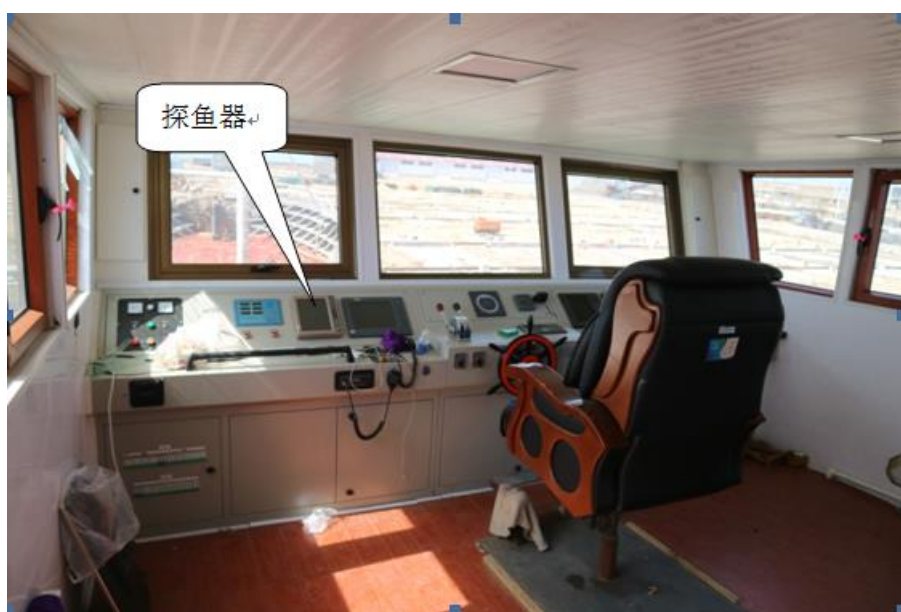
图 11：“辽绥渔 35555”轮驾驶台

（1）该轮驾驶台仅船长 1 人值守，一边手操舵，一边查看探鱼器，致使该轮无法按规则要求保持正规瞭望，该轮驾驶台值守人员安排不足是导致本起事故的间接原因。
