# 江阴“11·5”“三无捞铁船”与“W”轮碰撞 事故调查报告

2016年11月5日1700时许，安徽籍李某霞个体所有的“W”轮自张家港空载驶往常州途中，在靖江恒德码头3号泊位新造海轮南侧约15米处与在该水域进行捞铁作业的江苏宝应籍陈某才个体所有的“三无捞铁船”发生碰撞，导致“三无捞铁船”翻扣沉没，船上2人落水，其中1人获救，1人死亡，未造成水域污染，构成一般等级水上交通事故。

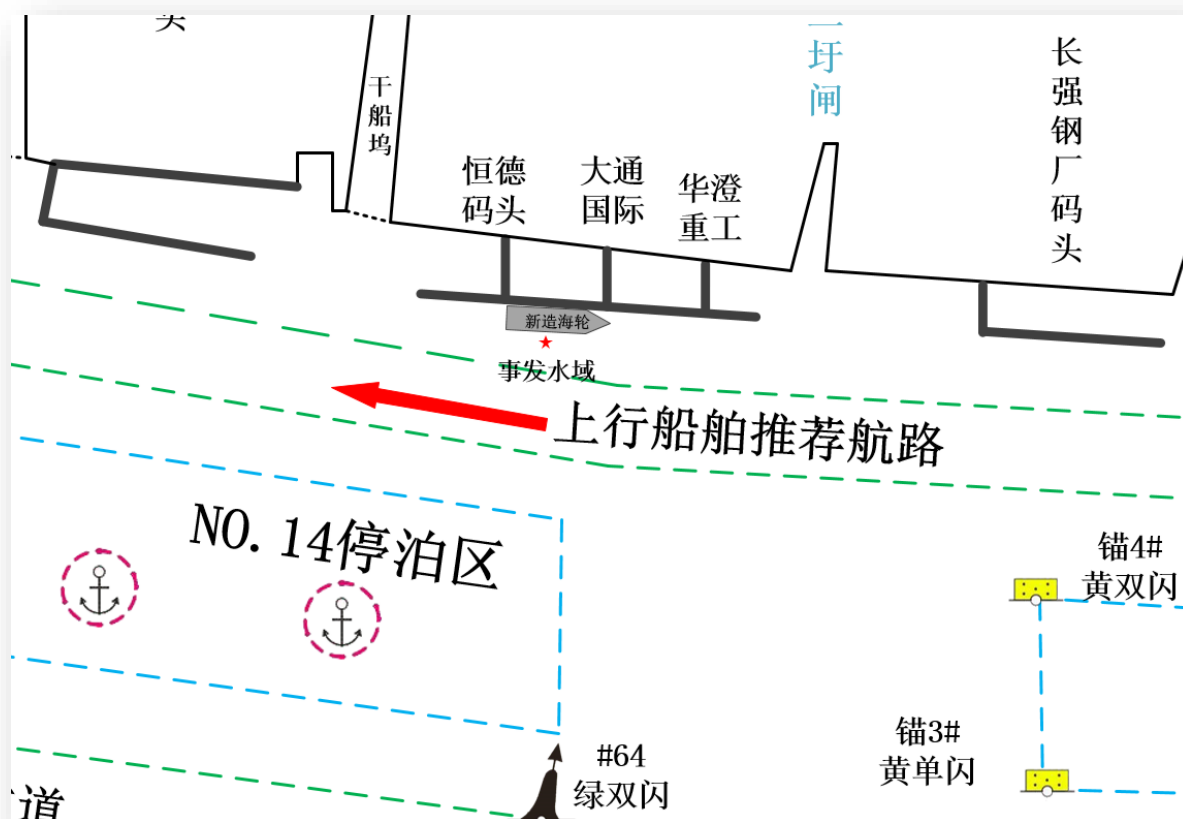
图 1：事发水域示意图

事发水域为靖江恒德码头靠泊新造海轮中部南侧约 15 米水域，该水域北侧为恒德码头，码头停泊一艘新造海轮，南侧为上行船舶推荐航路及长江 NO. 14 停泊区，事发时正值涨潮，上行船舶推荐航路内船舶流量大，通航环境较复杂。
